**PAVIMENTO ASFÁLTICO: ANÁLISE DAS PRINCIPAIS PATOLOGIAS E SUAS  
ORIGENS NA RUA TIBÚRCIO VALERIANO NO BAIRRO JARDIM ESPERANÇA  
DE ARAPIRACA - AL**

Trabalho de Conclusão de Curso  
apresentado ao Curso de Graduação  
Engenharia Civil do Instituto Federal de  
Alagoas, *campus* Palmeira dos Índios,  
como requisito parcial para a obtenção do  
grau de bacharel em Engenharia Civil.

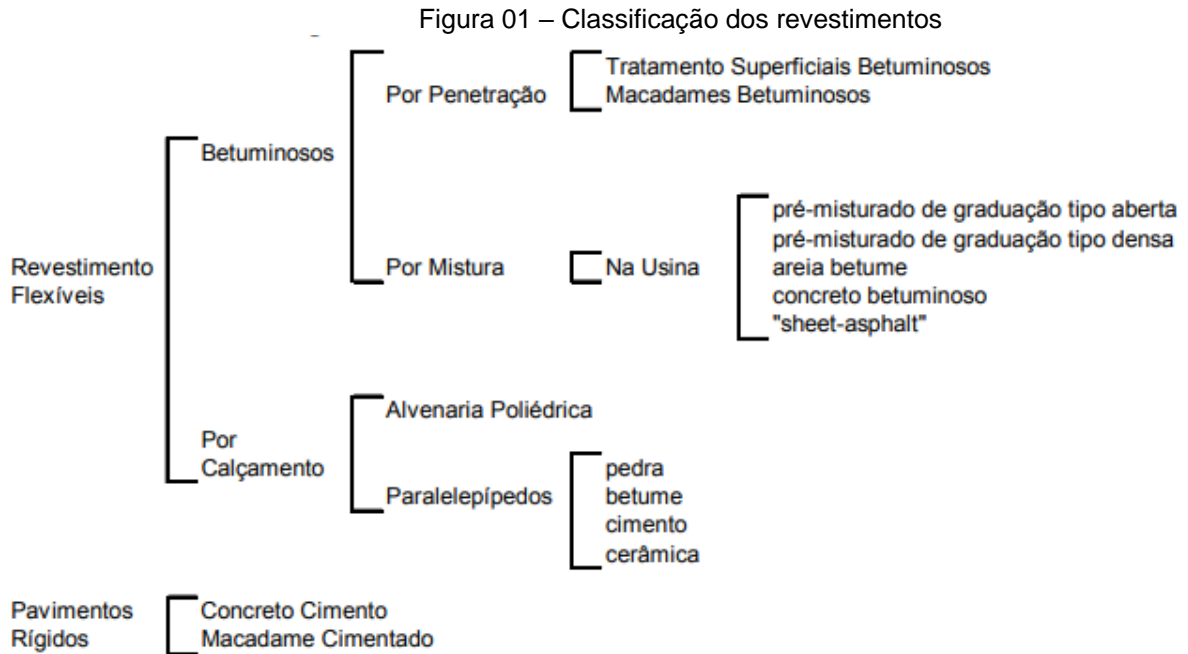
De acordo com o Manual do DNIT (2006) (Departamento Nacional de Infraestrutura e Transportes), os revestimentos podem ser agrupados de acordo com o esquema apresentado a seguir (figura 01):

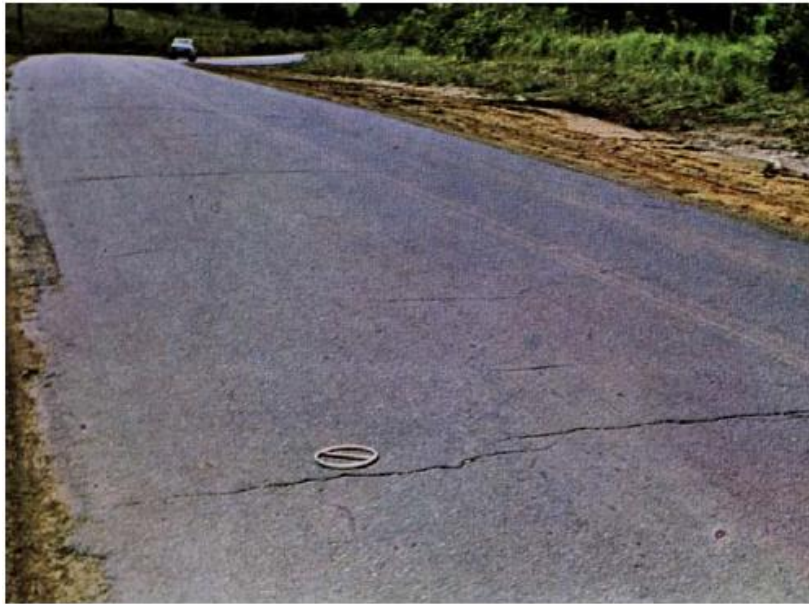
Figura 03 – Trinca isolada transversal

Trinca isolada (demonstrado na figura 03) que apresenta direção predominantemente ortogonal ao eixo da via. Quando apresentar extensão de até 100 cm é denominada trinca transversal curta. Quando a extensão for superior a 100 cm denomina-se trinca transversal longa (DNIT 0005/2013).

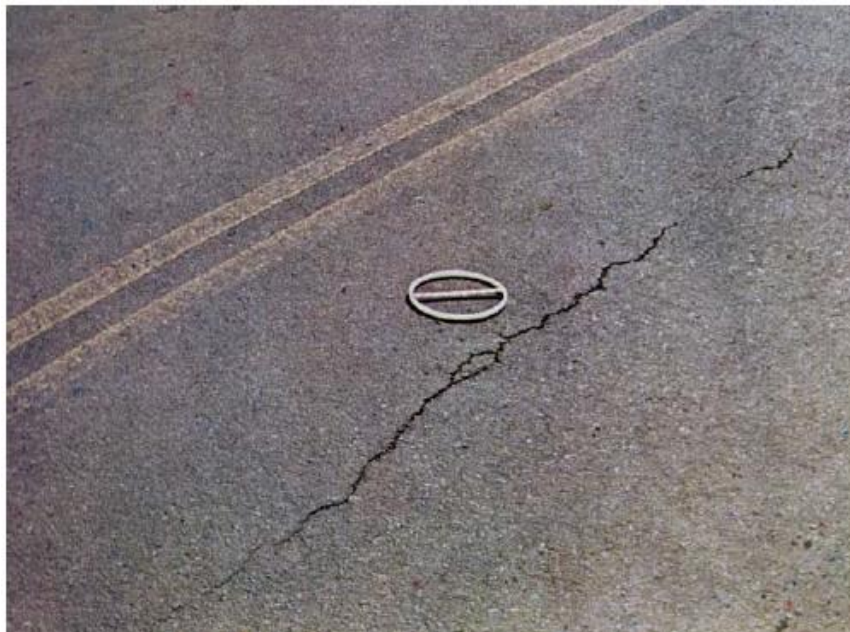
Figura 04 – Trinca isolada longitudinal

Trinca isolada que apresenta direção predominantemente paralela ao eixo da via. Quando apresentar extensão de até 100 cm é denominada trinca longitudinal curta. Quando a extensão for superior a 100 cm denomina-se trinca longitudinal longa (DNIT 0005/2013). Exemplificados abaixo na figura 04.

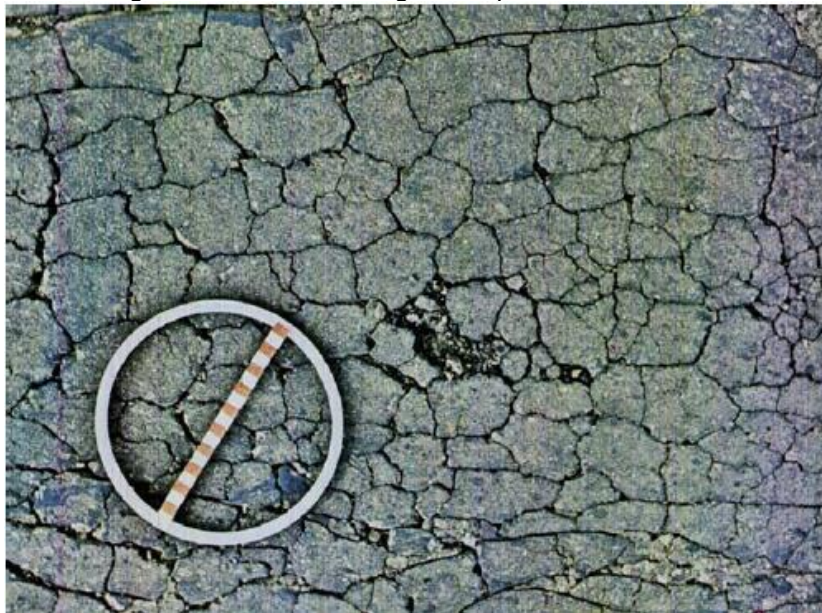
Figura 05 – Trinca interligada – tipo Couro de Jacaré

Conjunto de trincas interligadas sem direções preferenciais, assemelhando-se

ao aspecto de couro de jacaré (como exemplificado na figura 05). Essas trincas podem apresentar, ou não, erosão acentuada nas bordas (DNIT 0005/2013).

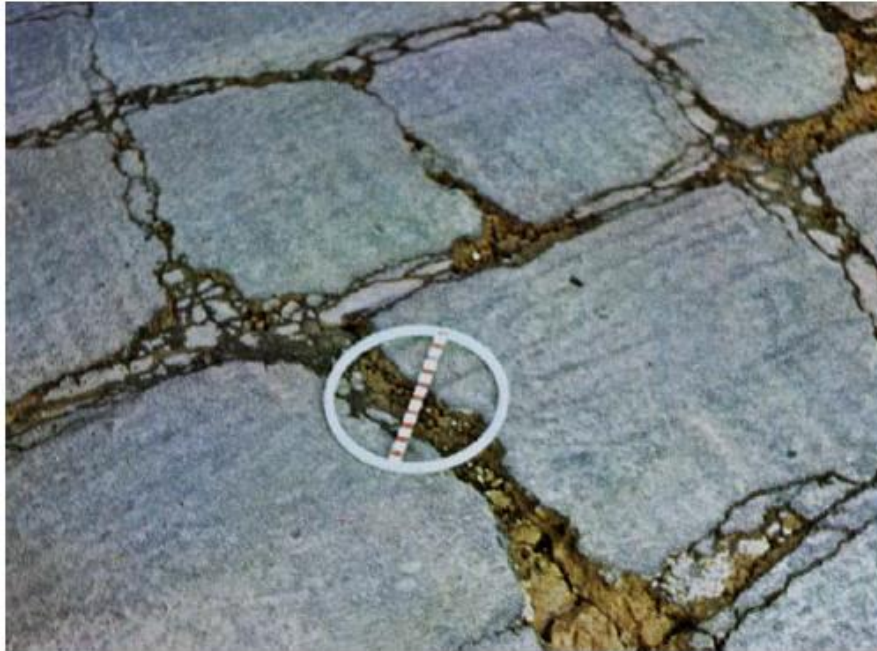
Figura 06 – Trinca interligada – tipo Bloco

Conjunto de trincas interligadas caracterizadas pela configuração de blocos formados por lados bem definidos (demonstrado na figura 06), podendo, ou não, apresentar erosão acentuada nas bordas (DNIT 0005/2013).

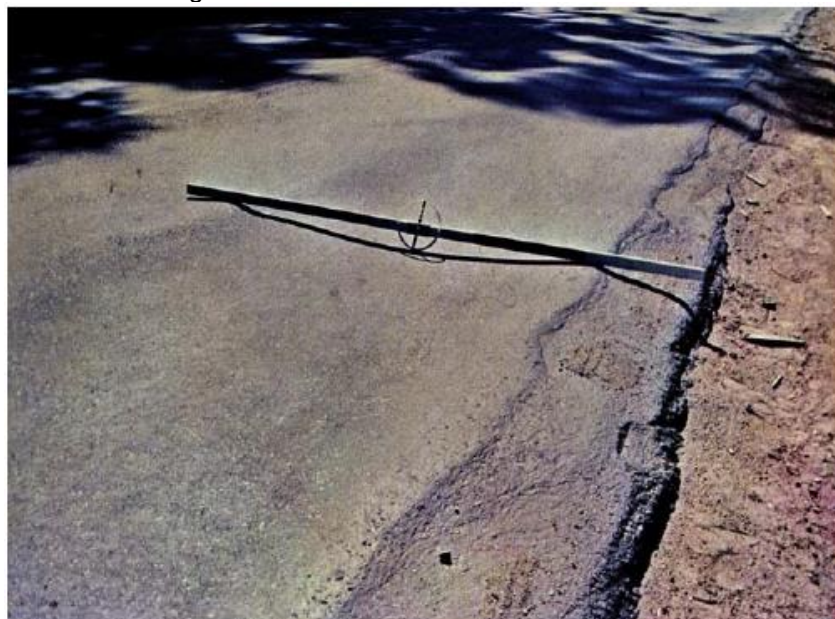
Figura 07 – Afundamento ou Trilho de Roda

Deformação permanente caracterizada por depressão da superfície do pavimento, acompanhada, ou não, de solevamento, podendo apresentar-se sob a forma de afundamento plástico ou de consolidação (DNIT 0005/2013). Como demonstrado abaixo na figura 07.

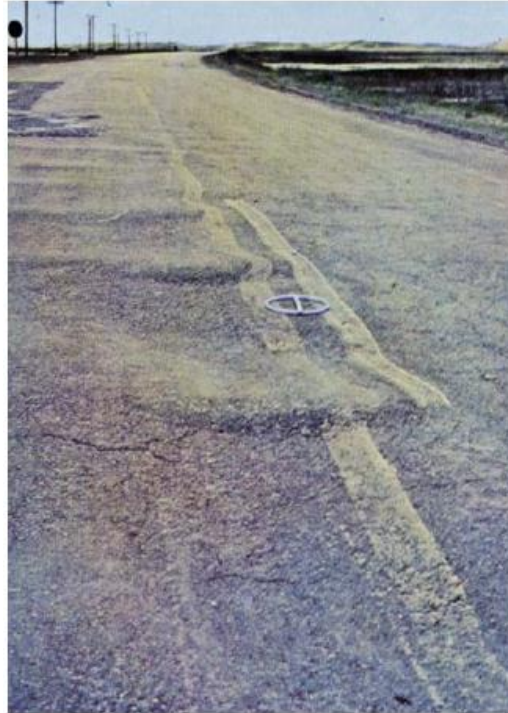
Figura 08 – Ondulação ou Corrugação

Deformação caracterizada por ondulações ou corrugações transversais na superfície do pavimento (DNIT 0005/2013). Pode ser reconhecido através do exemplo na figura 08.

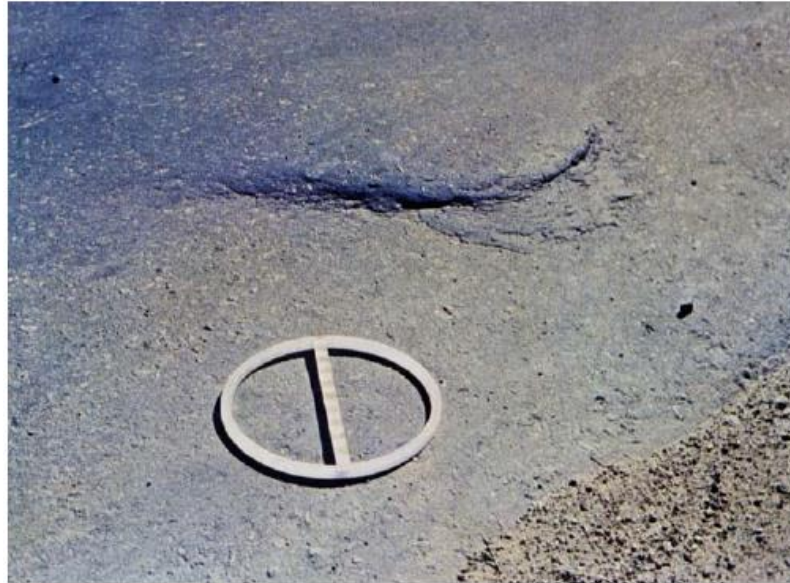
Figura 09 – Escorregamento

Deslocamento do revestimento em relação à camada subjacente do pavimento (demonstrado na figura 09), com aparecimento de fendas em forma de meia-lua (DNIT 0005/2013).

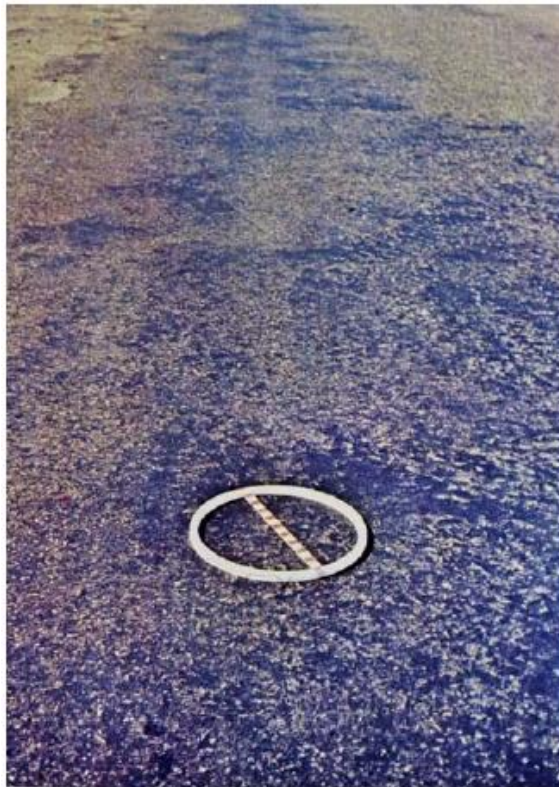
Figura 10 – Exsudação

Excesso de ligante betuminoso na superfície do pavimento (como exemplificado na figura 10), causado pela migração do ligante através do revestimento (DNIT 0005/2013).

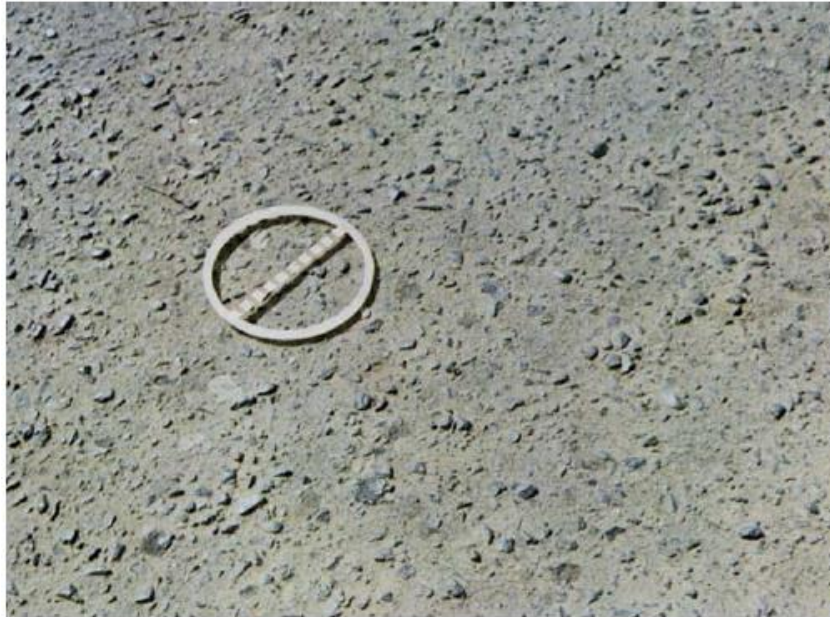
Figura 11 – Desgaste

Efeito do arrancamento progressivo do agregado do pavimento, caracterizado por aspereza superficial do revestimento e provocado por esforços tangenciais causados pelo tráfego (DNIT 0005/2013). Pode ser identificado como demonstra a figura 11.

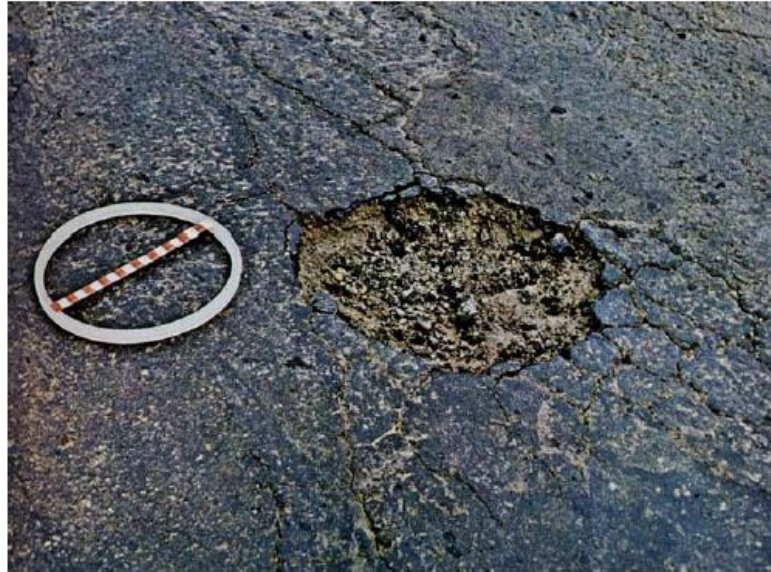
Figura 12 – Panela ou Buraco

Cavidade que se forma no revestimento por diversas causas (inclusive por falta de aderência entre camadas superpostas, causando o deslocamento das camadas), podendo alcançar as camadas inferiores do pavimento, provocando a desagregação dessas camadas (DNIT (0005/2013). Como demonstrado abaixo na figura 12.

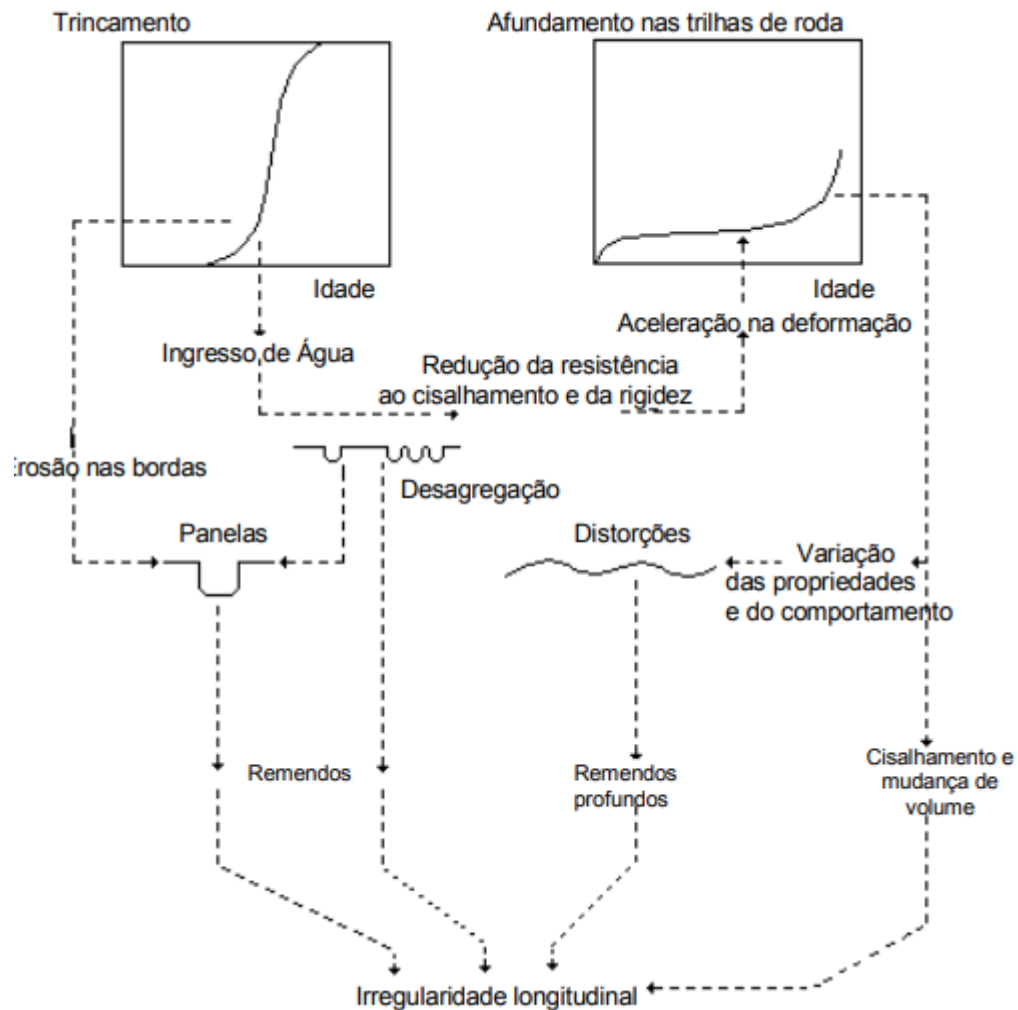
Figura 15 – Trinca isolada transversal

Visando o melhor entendimento, pode-se observar na Figura 15, a interação das falhas e como o não tratamento pode resultar em aparição e desenvolvimento das mesmas.

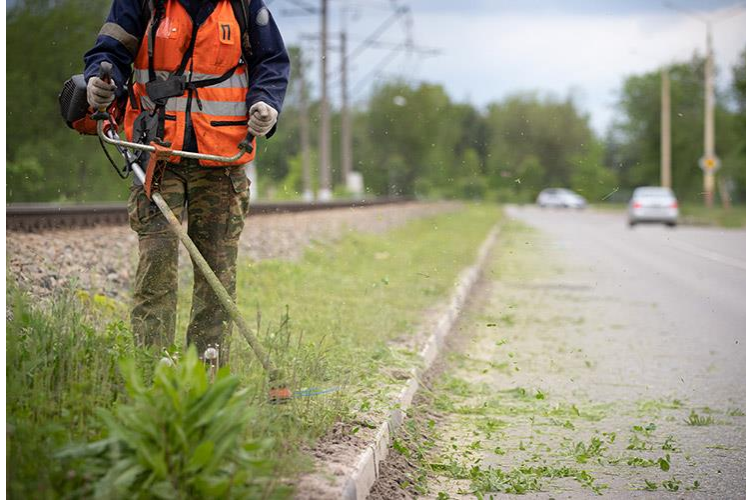
Figura 16 - Limpeza

Para casos mais simples, sem presença de expressivas manifestações patológicas, sendo em destaque limpeza e controle de sinalização. (Figura 16).

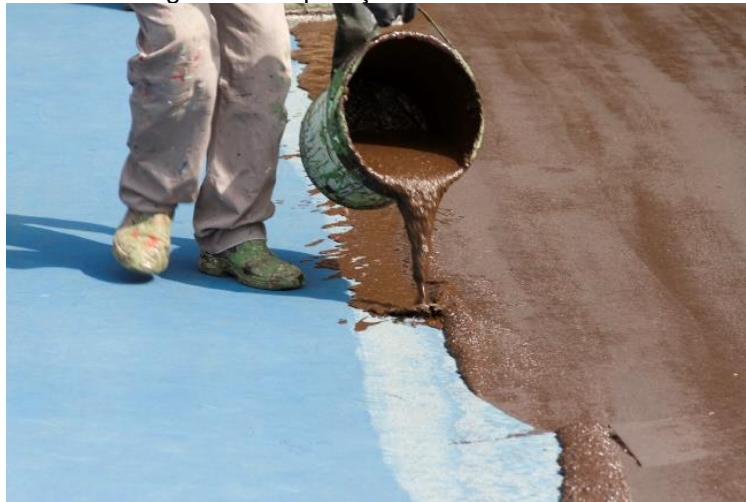
Figura 17 – Aplicação de Lama asfáltica

Desgaste superficial, trincas não muito severas em áreas não muito extensas. (Figura 17).

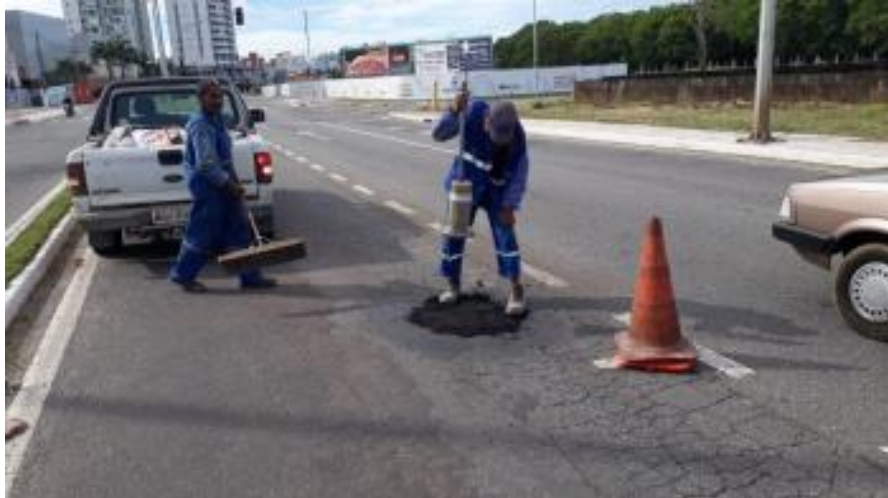
Figura 18 – Correção de pontos localizados ou recapeamento

Pavimento trincado, com “painéis” e remendos pouco frequentes e com irregularidade longitudinal ou transversal. (Figura 18).

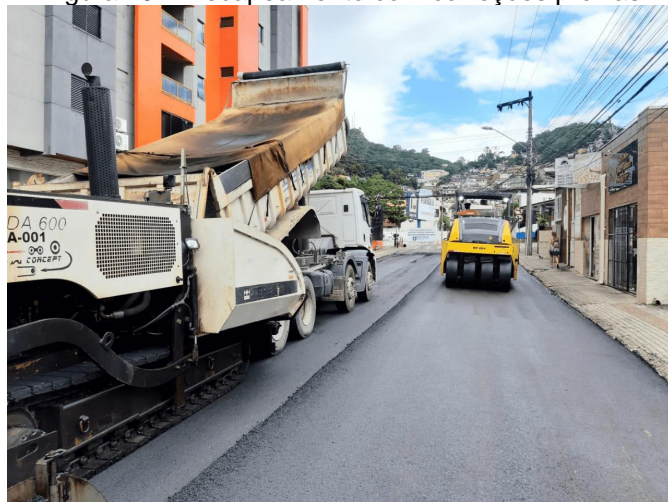
Figura 19 – Recapeamento com correções prévias

Defeitos generalizados com correções prévias em áreas localizadas – remendos superficiais ou profundos. (Figura 19).

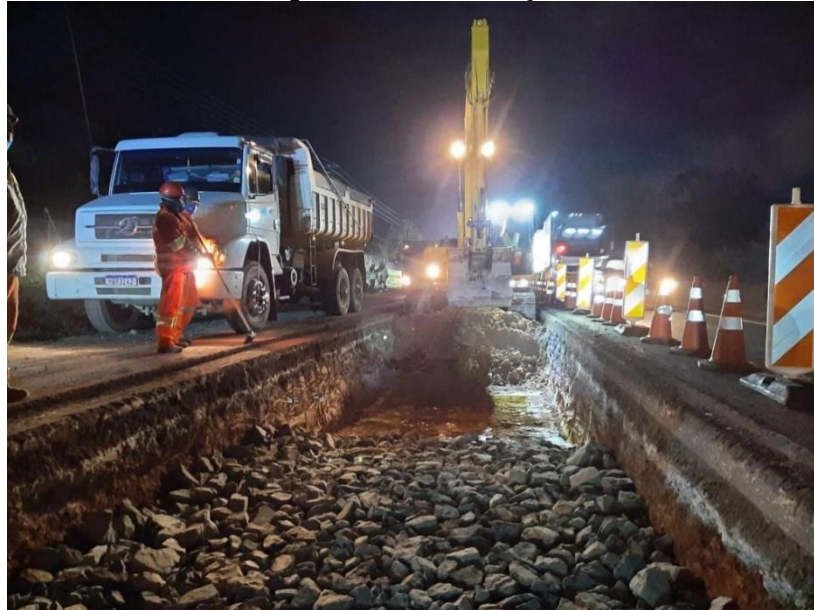
Figura 20 - Reconstrução

Defeitos generalizados com correções prévias em toda extensão. Restauração do revestimento e das demais camadas – infiltração de água e descompactação da base. (Figura 20).

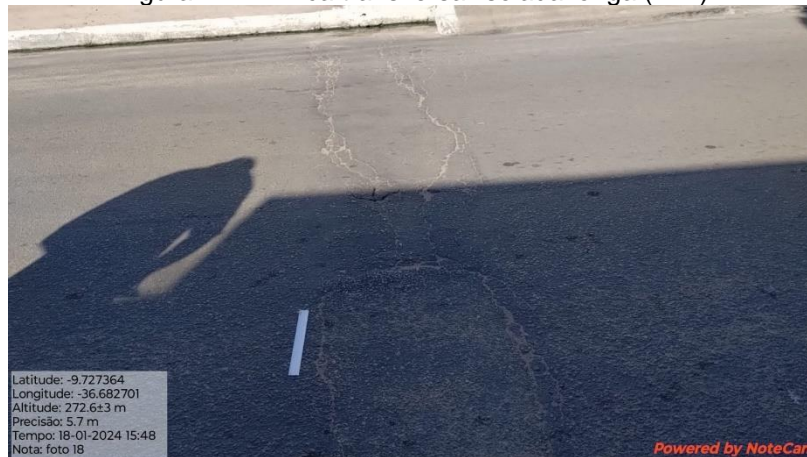
Figura 21 – Trinca transversal isolada longa (TTL)

No percorrer do trecho, foi observado e registrado a presença de uma trinca isolada, sendo classificada como transversal longa por percorrer a largura por completo do pavimento, como pode ser observado na Figura 21.

Para trincas isoladas e interligadas, a possível solução mais prática seria o corte e a limpeza do local para assim executar um recapeamento localizado.

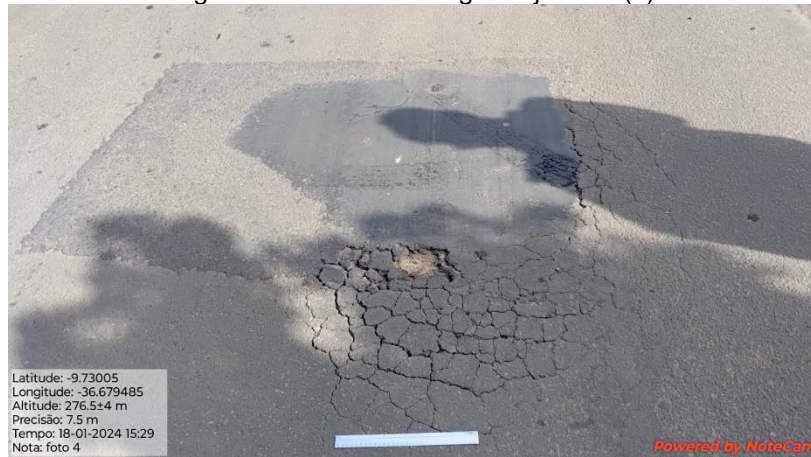
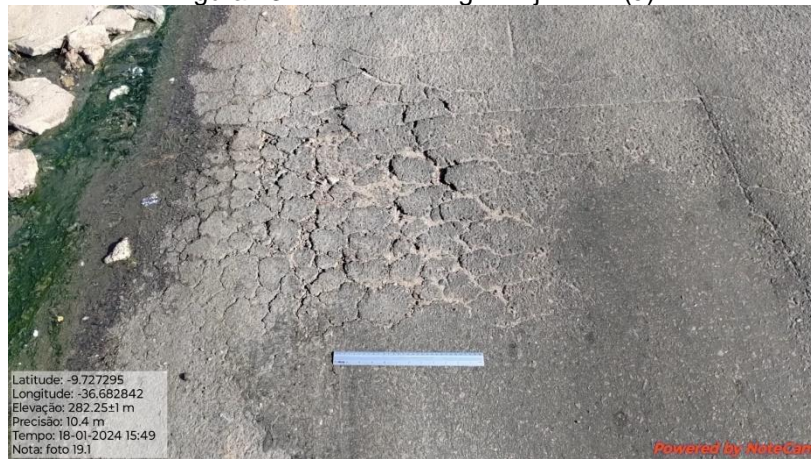
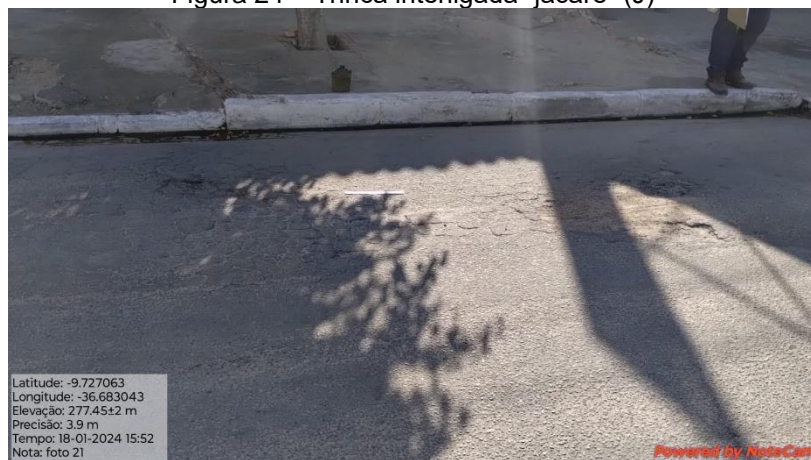
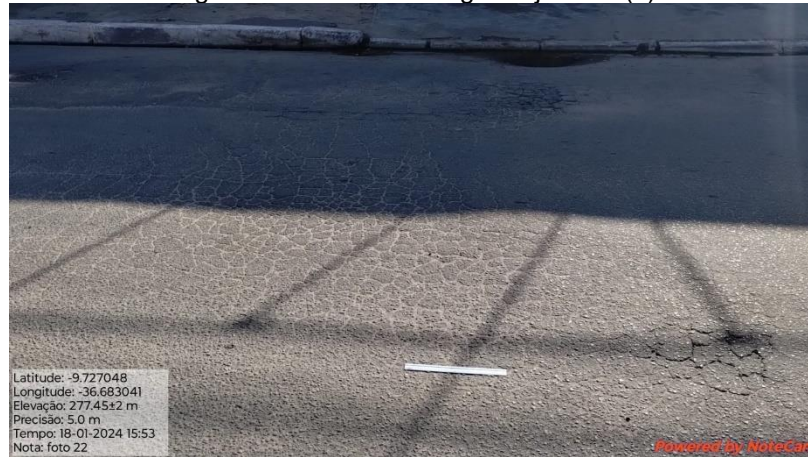
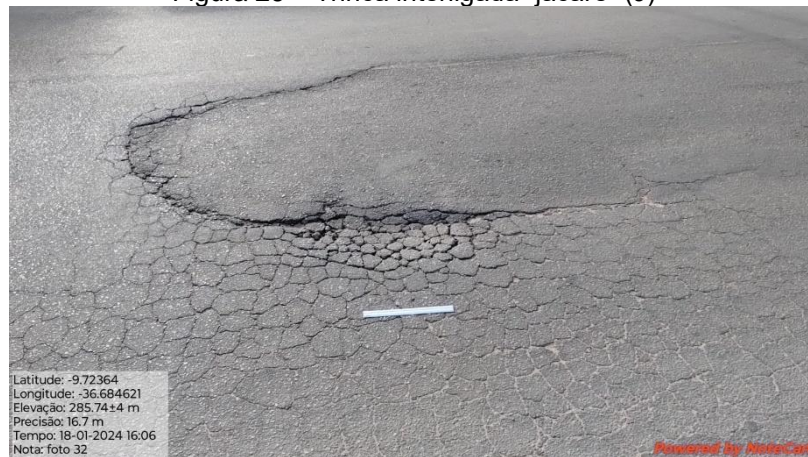
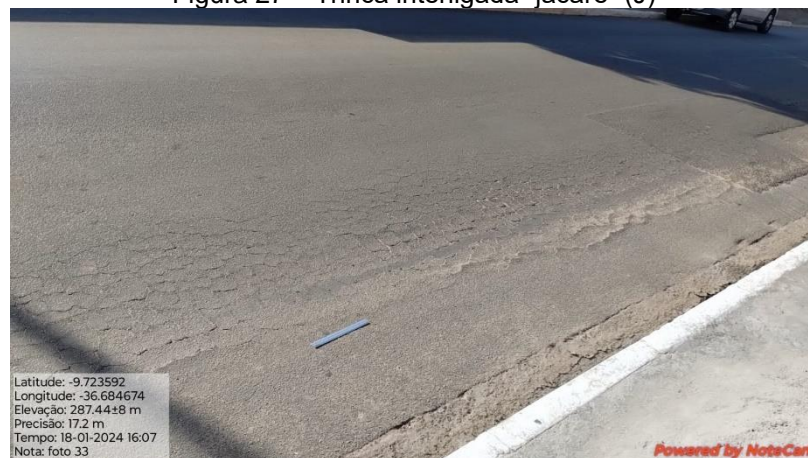
Caracterizando-se como uma falha bastante frequente em pavimentos flexíveis, foi registrado o total de 07 (sete) eventos, denotando que o pavimento está começando a apresentar algumas falhas superficiais que podem ser resolvidas de imediato. Segue registro da Figura 22 até a Figura 27.

Figura 22 – Trinca interligada “jacaré” (J)

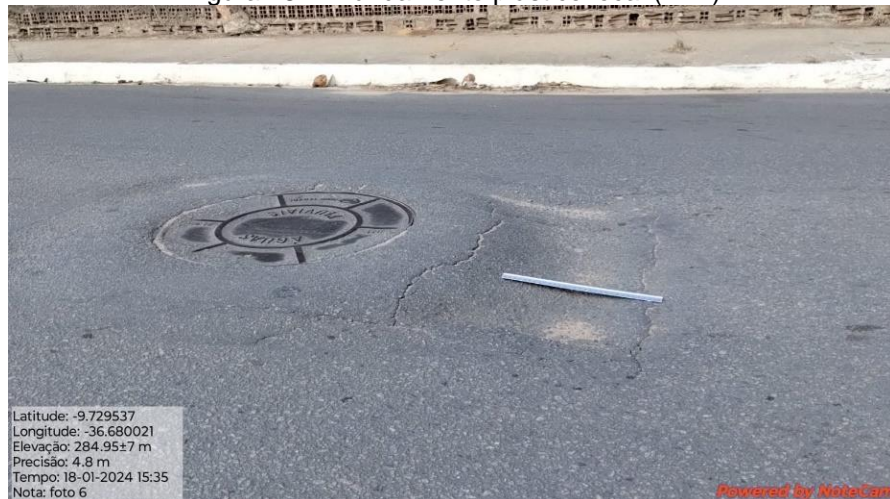
Figura 28 – Afundamento plástico local (ALP)

Por se tratar de uma falha plástica, foi observado apenas um caso, entretanto, percebe-se que o mesmo se encontra nas proximidades de um bueiro que se caracteriza em um ponto crítico para execução do pavimento, por alto nível de dificuldade em compactação. Desta maneira a Figura 28, demonstra com clareza qual o resultado de uma execução sem alcançar o nível correto de qualidade.

Os afundamentos localizados são característicos de recalque plástico localizado, para uma solução desta patologia é recomendado o corte do material, estudo localizado da estrutura e recapeamento localizado.

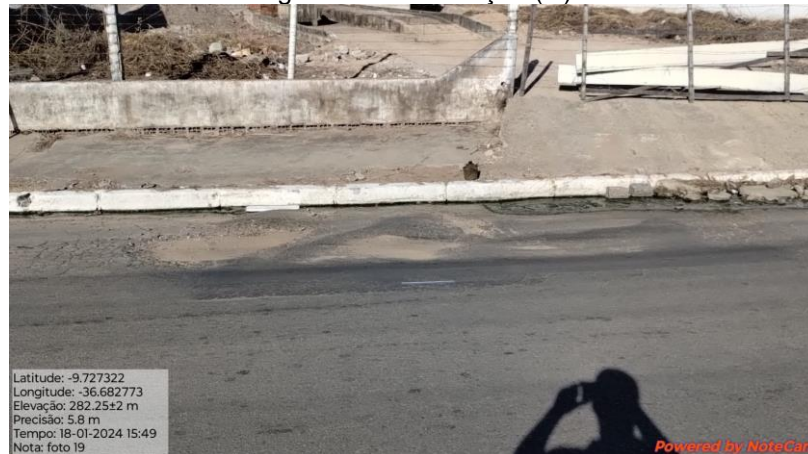
Figura 29 – Ondulação (O)

Os bordos do asfalto são pontos que se deve ter o maior cuidado em execução, por estarem próximos do meio-fio ou da sarjeta, tem uma tendência que este ponto não seja executado todas as camadas de compactação empregando a energia correta, com a ausência desta preocupação, resulta no que é mostrado na Figura 29.

Ondulações são características do escorregamento da capa asfáltica, portanto a solução provável seria o estudo do material ligante do asfalto e sub camadas estruturais, sendo necessário uma limpeza e corte e execução de recapeamento localizado.

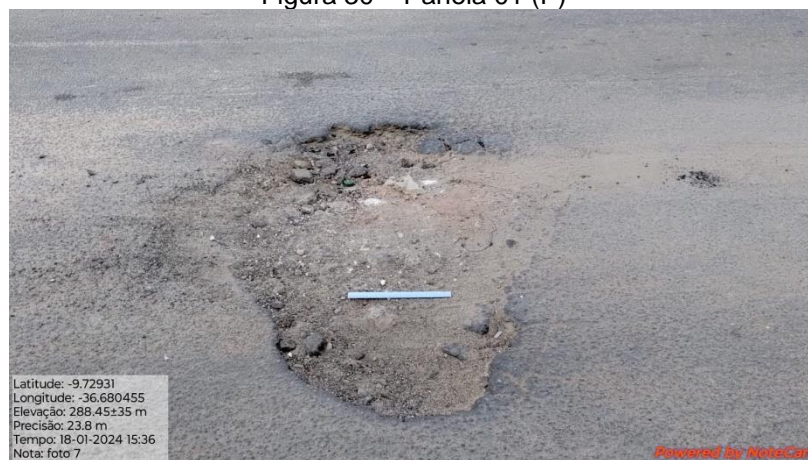
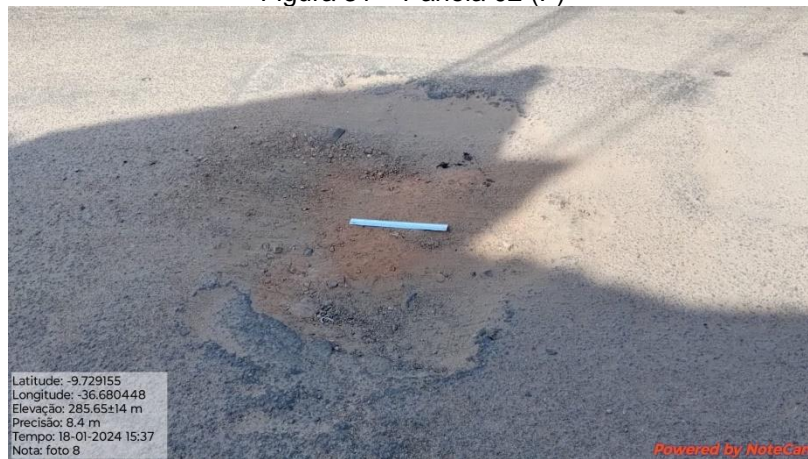
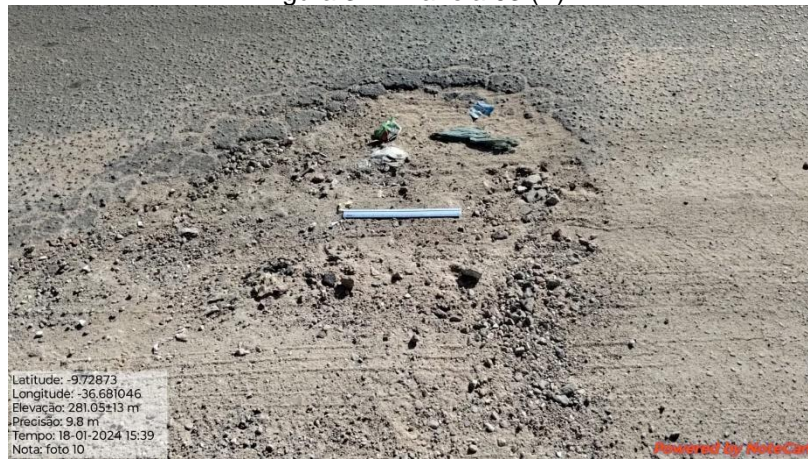
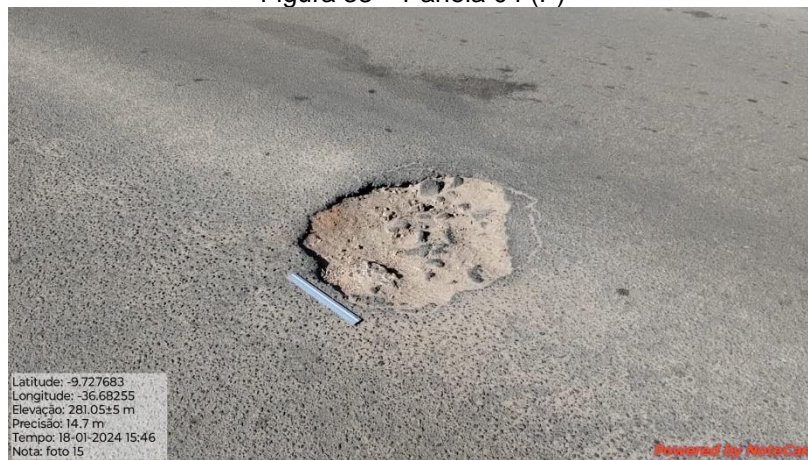
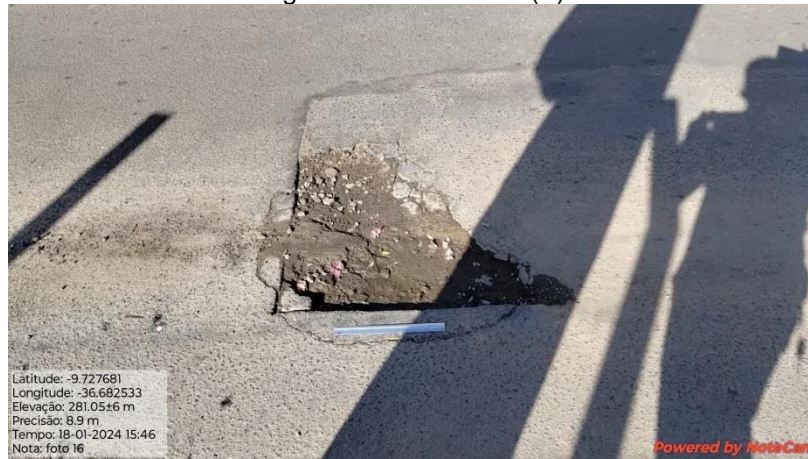
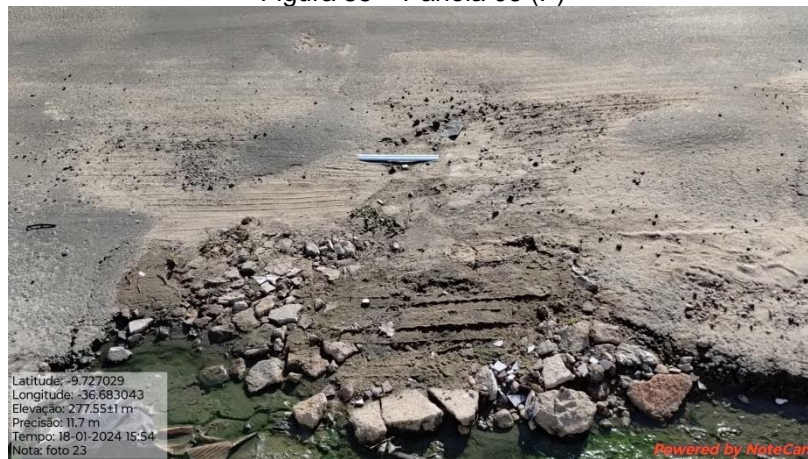
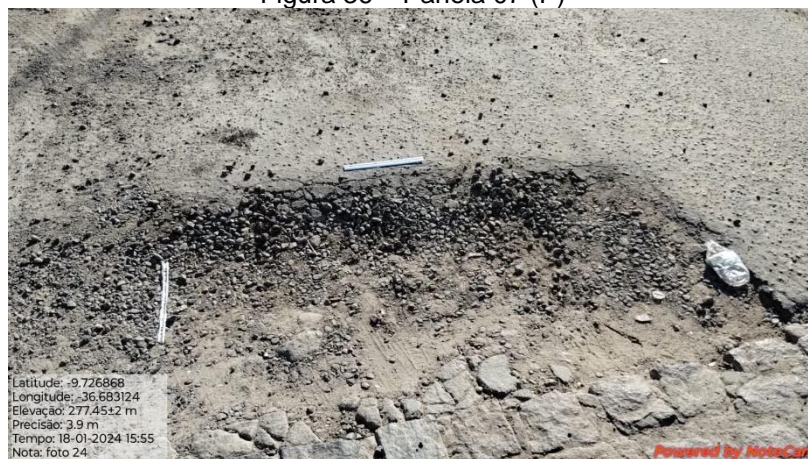
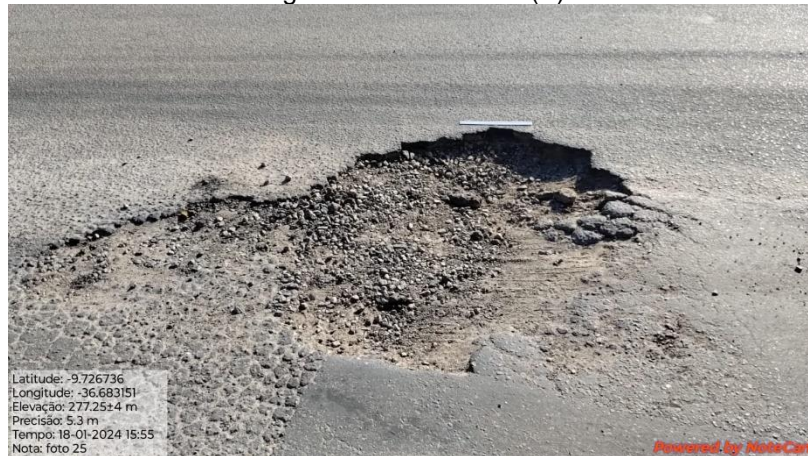
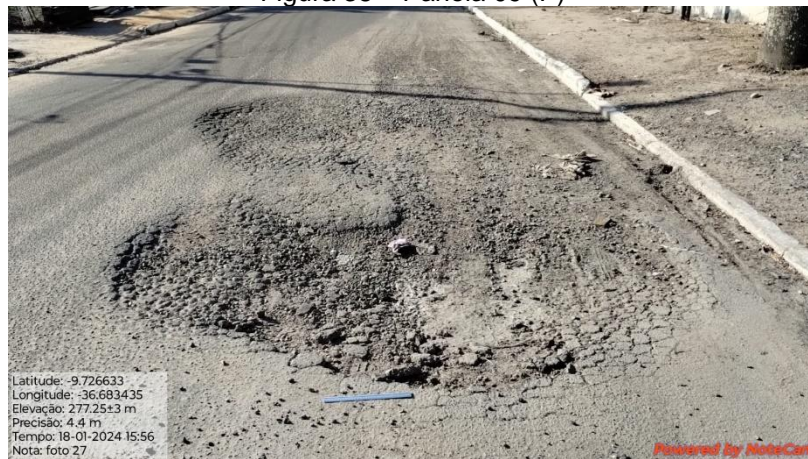
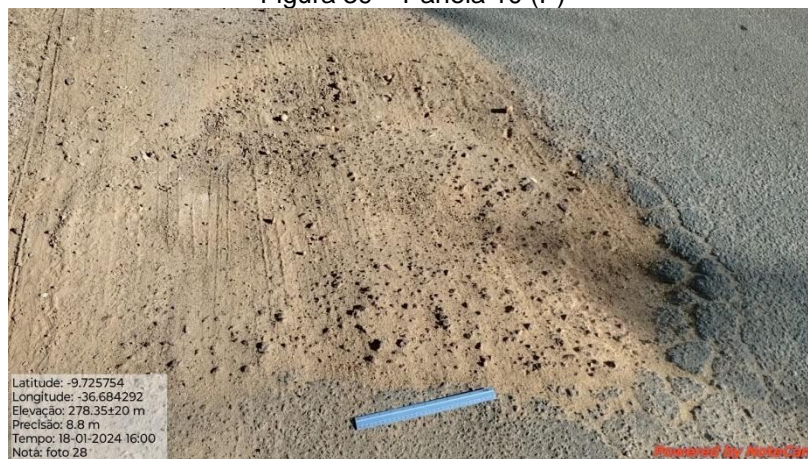
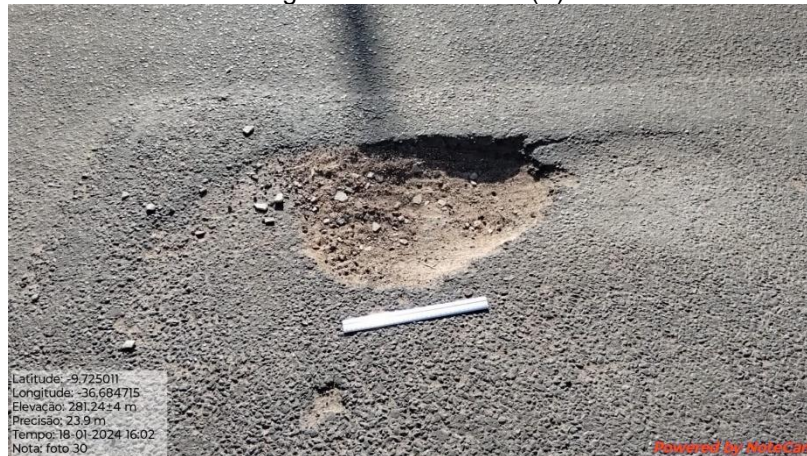
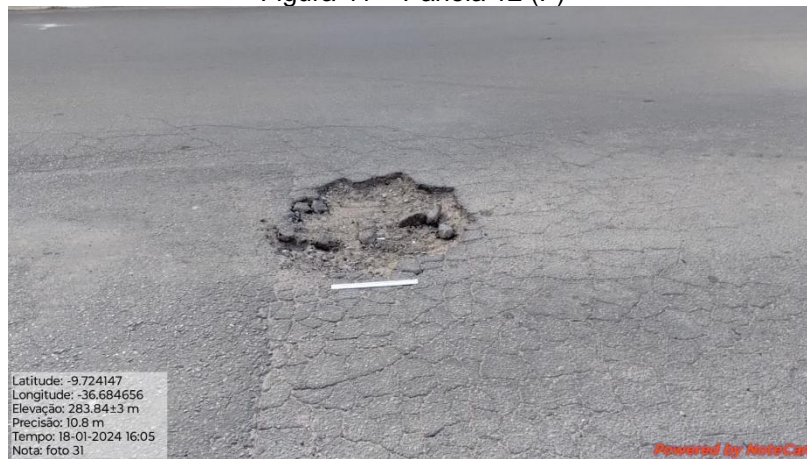
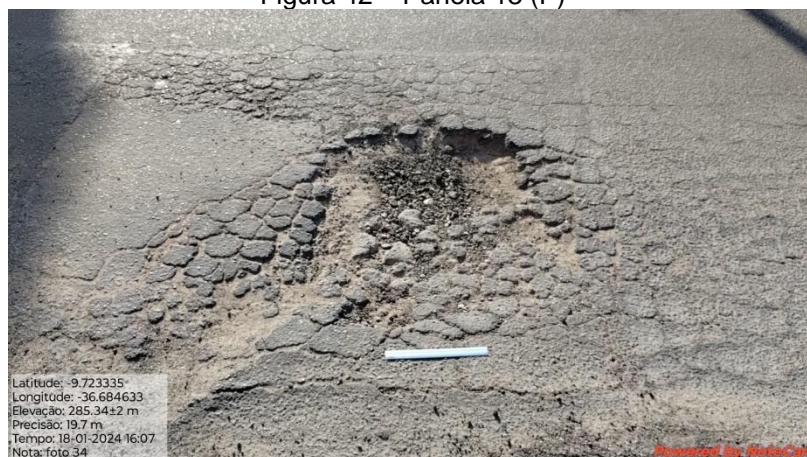
Para este caso em específico, se trata do ponto mais crítico que as manifestações patológicas supracitadas podem alcançar, superando por completo a capa asfáltica. Observou-se uma quantidade expressiva de 14 (catorze) registros, dos quais exigiam que os motoristas executassem manobras que invadiam a mão contrária, sendo assim algo que os colocava em risco. Pode ser visto na sequência de registros fotográficos da Figura 30 até a Figura 42.

Painelas são o resultado do conjunto de falhas, ou seja, é o que se tem quando não é resolvido nas fases iniciais. Com o tempo as manifestações patológicas tendem a não ser só superficiais, quando é chegado esse ponto, se tornam um risco

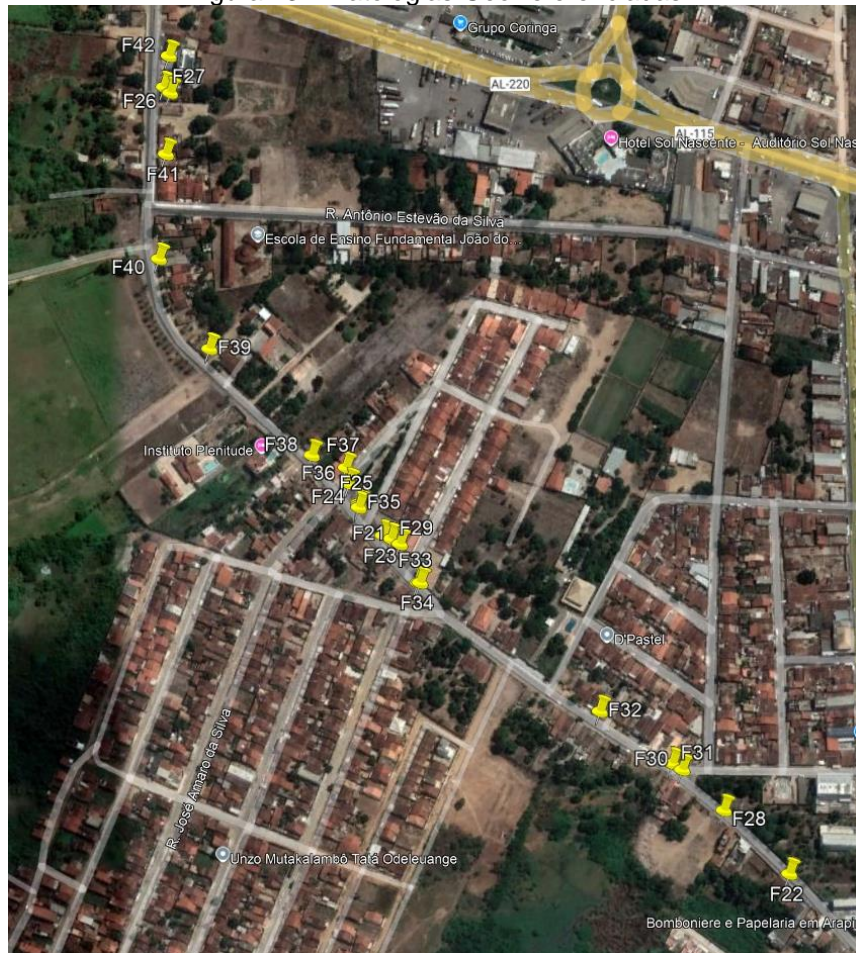
Figura 43 – Patologias Georreferenciadas

Devido o estudo ter sido realizado com o auxílio de um programa capaz de fornecer todas as coordenadas georreferenciadas nos registros fotográficos, foi possível se obter o mapa representado na Figura 43, no qual localiza cada ponto em que foi registrado e catalogado cada patologia.

Como verificado na imagem acima, fora observado uma quantidade expressiva de manifestações patológicas de tipos variados em um pequeno trecho de pavimento. Nesse caso, o recapeamento, que adiciona uma nova camada de asfalto,
