**ESGOTAMENTO SANITÁRIO E CAPTAÇÃO DE ÁGUA NA ZONA RURAL DE
IGREJA NOVA, ALAGOAS: ESTUDO DE CASO**

**PENEDO, AL
2022**

Trabalho de conclusão de curso apresentado ao Curso Médio Técnico Integrado em Meio Ambiente do Instituto Federal de Alagoas, campus Penedo, como requisito parcial para a obtenção do título de Técnico em Meio Ambiente.

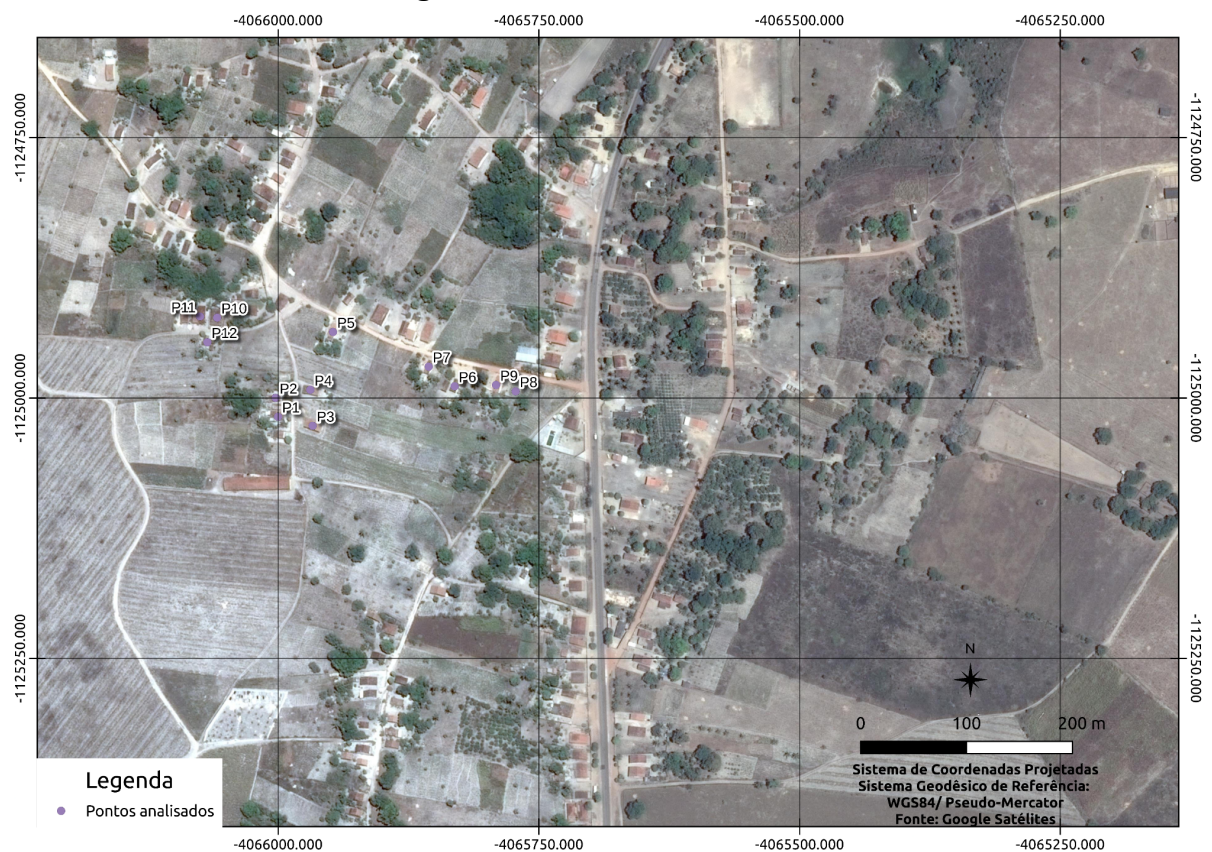
Figura 2: Pontos analisados

Os pontos analisados foram determinados seguindo critérios como a facilidade de acesso e a presença de fossas e poços próximos às residências, utilizando-se do Google Earth e do aplicativo Altimeter para auxiliar no seu georreferenciamento. Desse modo, foram determinadas 12 residências conforme a Figura 2.

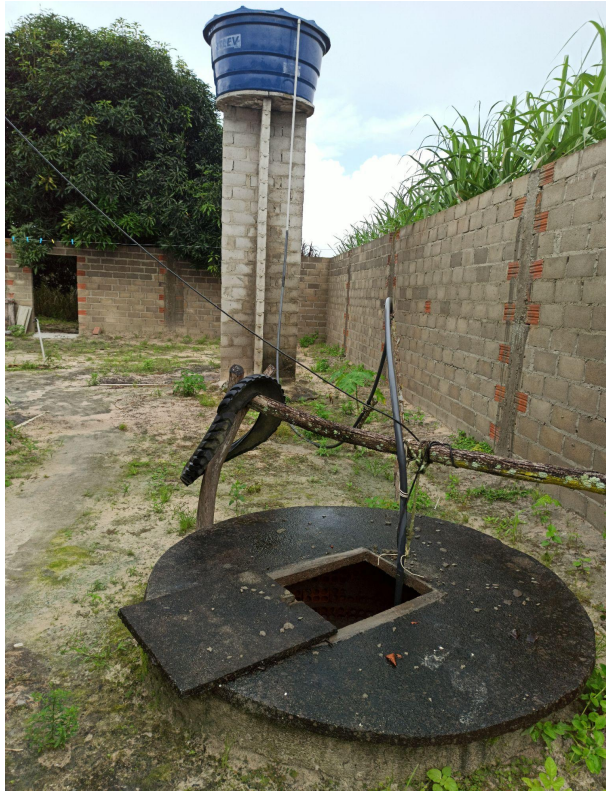
Figura 3: Vista externa do poço do ponto 3

Os poços das 12 residências analisadas apresentam características similares. Todos os poços possuem vedação de concreto para as suas bocas, havendo apenas uma pequena abertura para a sua inspeção, conforme ilustra as Figuras 3 e 4. De acordo com Funasa (2019), a utilização das tampas previnem a entrada de objetos contaminados como animais, papéis ou outros elementos que podem interferir na qualidade da água daquele poço. Os poços também apresentaram paredes externas e utilizam bombas submersas vibratórias para a elevação da água para a caixa d'água que abastece a residência. As paredes externas evitam o escoamento da água da superfície e de enxurradas para dentro dos poços por meio de sua boca (FUNASA, 2019).

Os poços rasos, utilizados pelos moradores para a captação da água, demonstraram estarem suscetíveis a contaminação devido à sua estrutura irregular, apresentando somente uma parede externa e tampas de concreto como proteção. Entretanto, tais medidas são insuficientes para impedir a entrada da água contaminada por processos de infiltração da água no solo. Para o esgotamento sanitário, identificou-se como alternativa as fossas absorventes, que assim como os poços, possuíam tampas de concreto para sua vedação e ausência de revestimento interno.

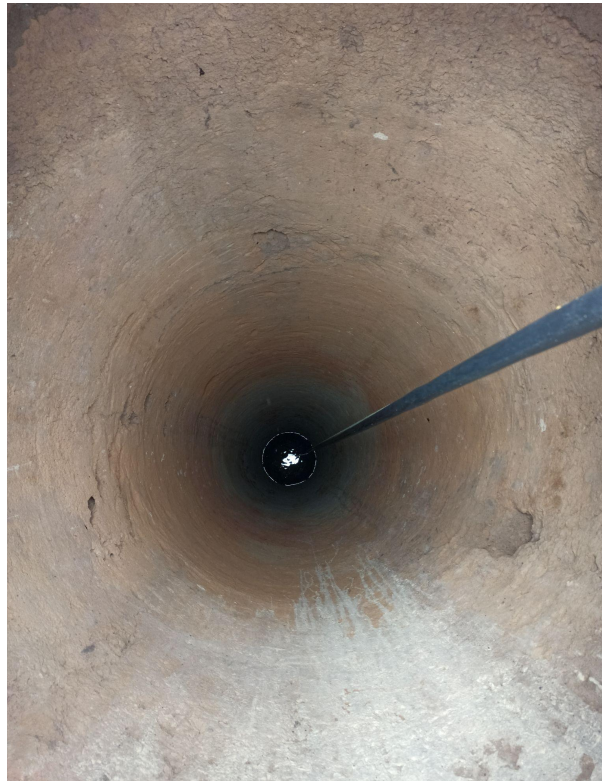
Figura 5: Vista interna do poço do ponto 3

Funasa (2019) também recomenda que os poços sejam revestidos com tijolos cerâmicos ou manilhas de concreto a fim de evitar o desmoronamento das paredes e a presença de insetos. Além disso, realizar a impermeabilização de no mínimo 3 metros de altura dos poços e a construção de uma plataforma com 1 metro de largura em volta do poço para impedir a entrada de água por meio da infiltração de águas provenientes da superfície do solo. Entretanto, conforme demonstra a Figura 5, nenhum dos poços analisados possuíam esses elementos, tornando-os mais suscetíveis a contaminações.

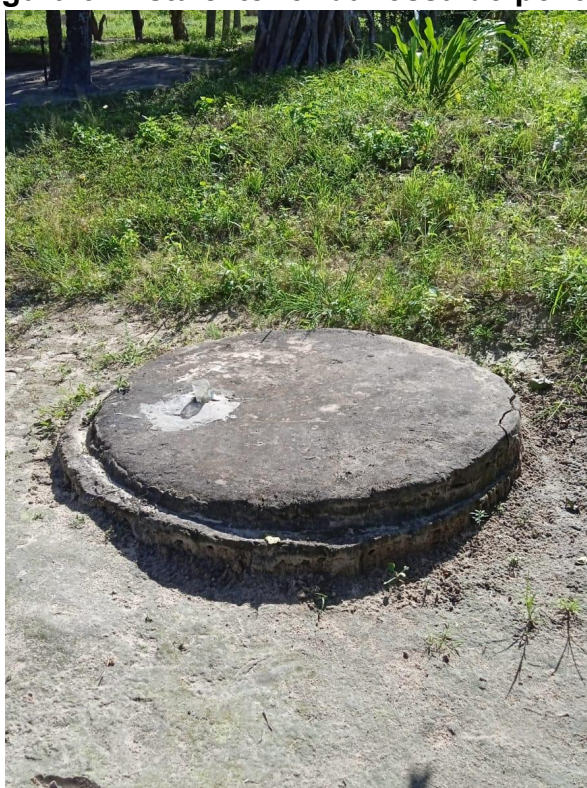
Figura 6: Vista exterior da fossa do ponto 2

As fossas das residências analisadas se caracterizam como fossas do tipo absorvente, tendo os esgotos produzidos pelos moradores, conduzidos por meio de veiculação hídrica, para um local permeável. Em todas as fossas analisadas constatou-se a ausência de revestimento em seu interior, entretanto, todas apresentaram o mesmo tipo de vedação utilizada pelos poços, tampas feitas de

concreto, como ilustra a Figura 6. Tonetti et al. (2018), discorre que muitas das localidades apresentam fossas com tampas construídas a partir de materiais precários como tábuas de madeira, lonas de plástico ou telhas de fibrocimento, ou até mesmo a ausência de tampas. Ainda segundo o autor, a ausência ou a utilização de materiais precários para as tampas pode permitir a entrada de água da chuva, o escoamento do esgoto na superfície e a proliferação de vetores, trazendo riscos para a população.

Conforme abordado no presente trabalho, as fossas sépticas biodigestoras são uma excelente alternativa para as fossas absorventes utilizadas pelo povoado. Costa e Guilhoto (2014), discorrem que ao contrário das fossas absorventes, esses sistemas evitam a contaminação das águas subterrâneas, impedem a proliferação de vetores e realizam a reciclagem dos dejetos, produzindo um efluente inodoro e rico em nutrientes que pode ser utilizado como adubo ou, conforme Embrapa (2010), para a irrigação das plantas, trazendo benefício econômico para a população rural que, comumente, possuem plantações próximas
