**ANÁLISE COMPARATIVA ENTRE MÉTODOS DE CONTENÇÃO DA EROSÃO  
COSTEIRA ADOTADOS NAS PRAIAS DE PAJUÇARA, PONTA VERDE E  
JATIÚCA**

Trabalho de Conclusão de Curso apresentado ao  
Curso de Graduação em Licenciatura em  
Ciências Biológicas do Instituto Federal de  
Alagoas, Campus Maceió, como requisito parcial  
para obtenção de grau de licenciado em Ciências  
Biológicas.

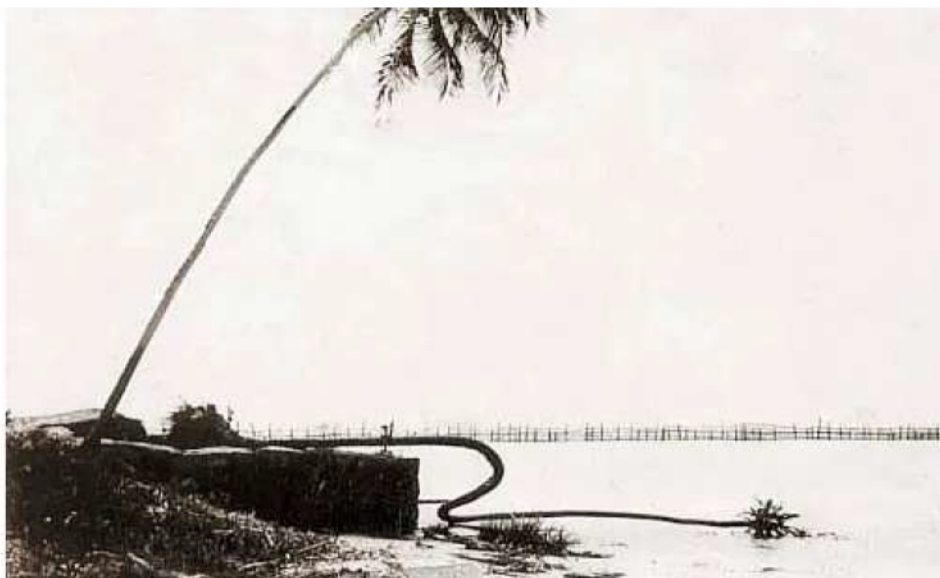
Figura 9 - Coqueiro Gogó da Ema caído.

Por vários anos existiu na Ponta Verde o coqueiro conhecido por Gogó da Ema (Figura 8). Famoso devido a sua forma peculiar, se tornou um dos pontos turísticos da orla de Maceió. Lamentavelmente sua queda ocorreu no dia 27 de julho de 1955, às 14:20 horas, em consequência da erosão marinha (Ticianelli, 2015) (Figura 9).

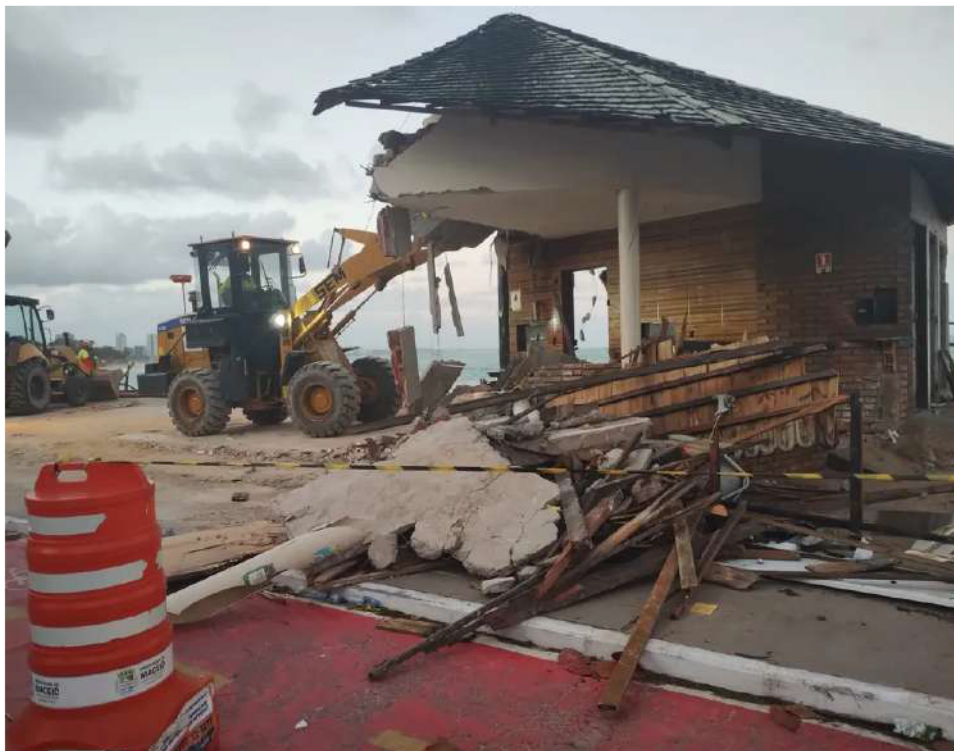
Figura 10 - Barraca Buenos Aires sendo demolida.

No dia 17 de outubro de 2022 a Barraca Buenos Aires, localizada na orla da Jatiúca, foi demolida após apresentar fissuras devido à exposição à força do mar (G1, 2022) (Figura 10).

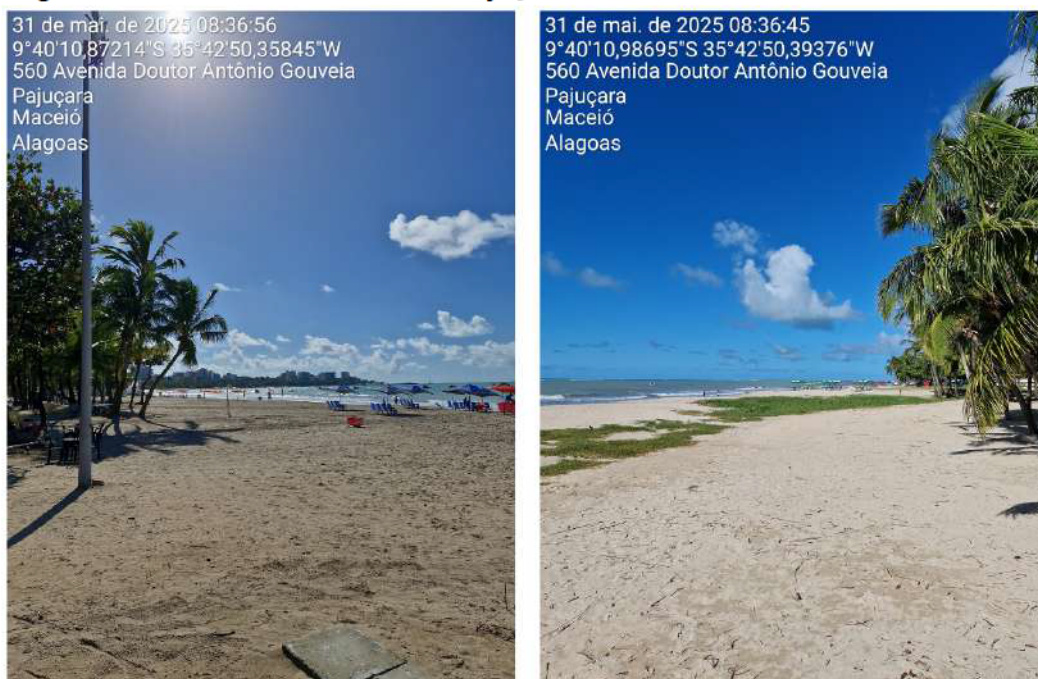
Figura 11 - Trecho da Praia da Pajuçara.

A praia apresenta um perfil morfológico plano, e aparente estabilidade dos sedimentos, em comparação entre imagens atuais com imagens históricas do Google Earth. Em visita à campo, não foram identificadas implementações de obras artificiais ou rígidas na praia em questão, para proteção da costa aos efeitos da erosão, ao contrário do observado nos trechos das praias da Ponta Verde e Jatiúca (Figura 11). Contudo, o trecho apresenta um diversificado ecossistema de recifes de corais, que podem contribuir para a proteção da costa. Segundo Elliff *et. al.* (2019) os recifes de corais podem formar uma espécie de barreira natural reduzindo a energia das ondas e, conseqüentemente, protegendo a praia dos efeitos erosivos.

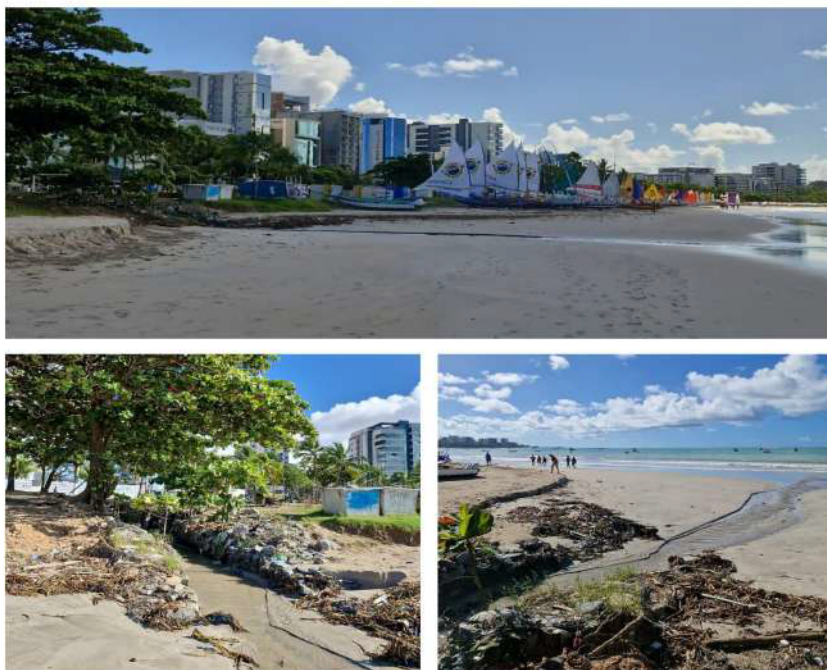
Figura 13 - Saídas de galerias de águas pluviais.

Durante a visita em campo também foram observados alguns pontos de saídas de galerias de águas pluviais (Figura 13), que alertam para um outro problema. Eventualmente ocorre o lançamento de efluentes não tratados, oriundos principalmente de esgotos clandestinos. Além de causar impactos negativos para a fauna marinha, e saúde dos banhistas, também prejudica a preservação da vegetação.

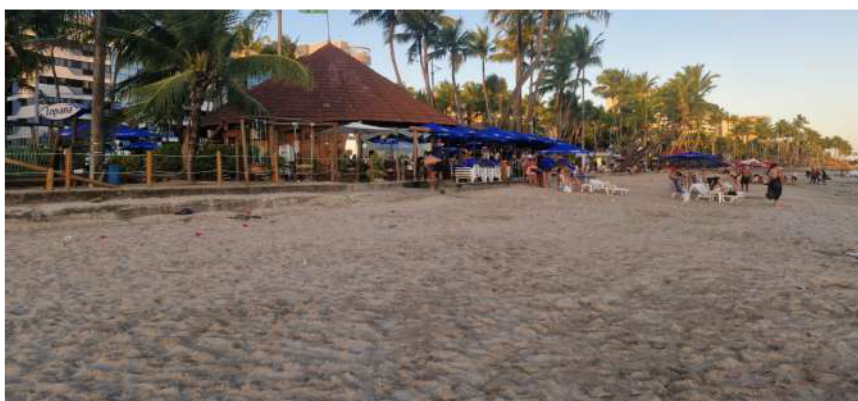
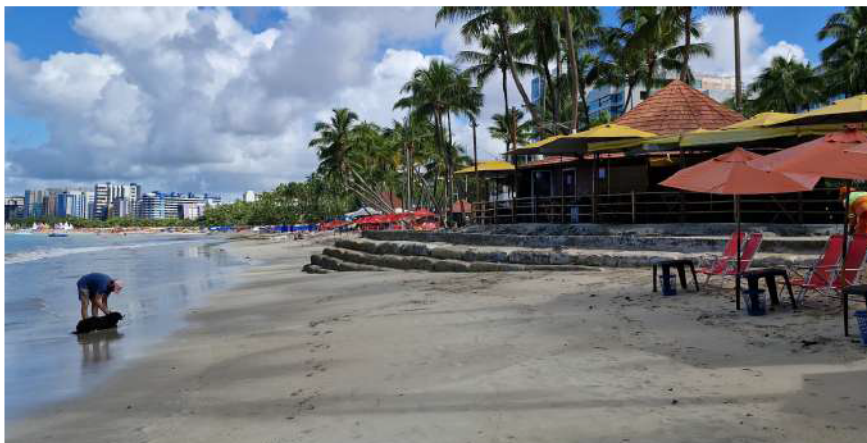
Figura 14 - Vista ao sul da estrutura que dá acesso ao estabelecimento Lopana.

Ao sul da praia, antes do Marco dos Corais, foi instalado um dissipador de energia do tipo bagwall (Figura 12), localizado na Av. Silvio Carlos Viana, com o georreferenciamento  $9^{\circ}39'49,78565''S - 35^{\circ}42'14,81127''W$ , dando acesso ao estabelecimento Lopana. A estrutura possui 150 metros de extensão e foi construída no ano de 2004 (Souza, 2011), tornando-se uma das obras mais duradouras instalada no litoral de Maceió (Figuras 14 e 15).

Em campo, observou-se o perfil morfológico da praia levemente íngreme, e um visível acúmulo de sedimentos na contenção. A estrutura apresenta um estado de integridade bom, sem danos visíveis. Ademais, não notou-se impactos ambientais ou socioeconômicos causados pela obra. E em comparação com registros anteriores, nota-se um significativo acréscimo da extensão da linha da costa no local da intervenção (Figura 16).

Segundo Souza (2008), a obra apresenta uma durabilidade estimada em cerca de 50 anos, além de apontar outras vantagens como a facilidade de construção, instalação e eventual remoção, e a engorda natural da praia. Ele afirma ainda que, tem-se revelado a eficácia da utilização do dissipador na recuperação da área erodida, embora, tenha sido observado, também, que há variações no perfil da praia, surgindo tanto períodos de supressão como períodos de suprimento de sedimentos, com uma tendência maior para o suprimento desses sedimentos na área em questão.

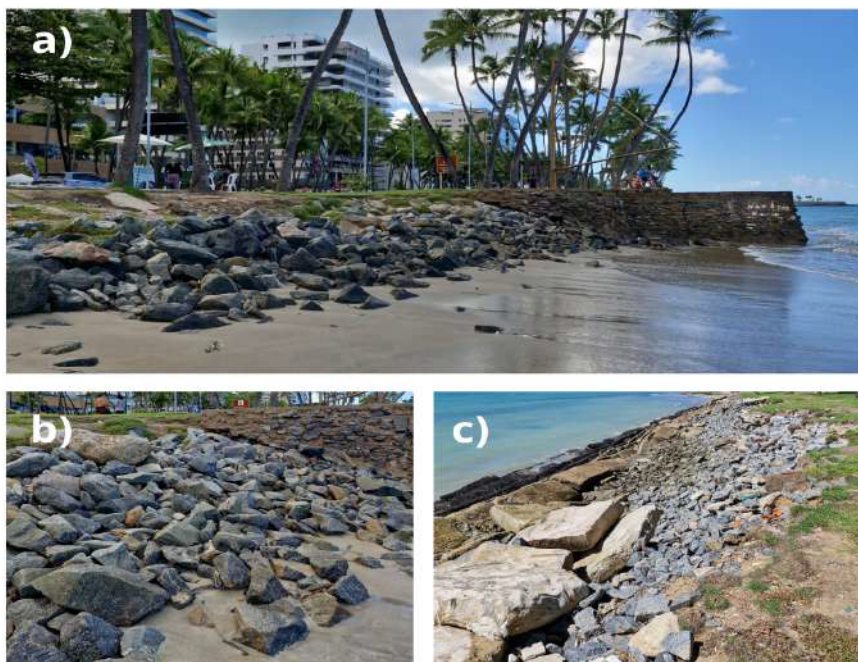
Figura 17 - a) e b) enrocamento de pedras localizado na Praia da Ponta Verde; c) outra estrutura de enrocamento associada a bolsacreto.

A estrutura apresenta um estado de integridade regular, com o deslocamento de algumas pedras, acúmulo de detritos e pequena vegetação incrustada em alguns pontos. Em relação à retenção de sedimentos pela estrutura, não há aparente efeito significativo, e a linha da costa permanece aparentemente estável, em comparação com registros anteriores (Figura 18).

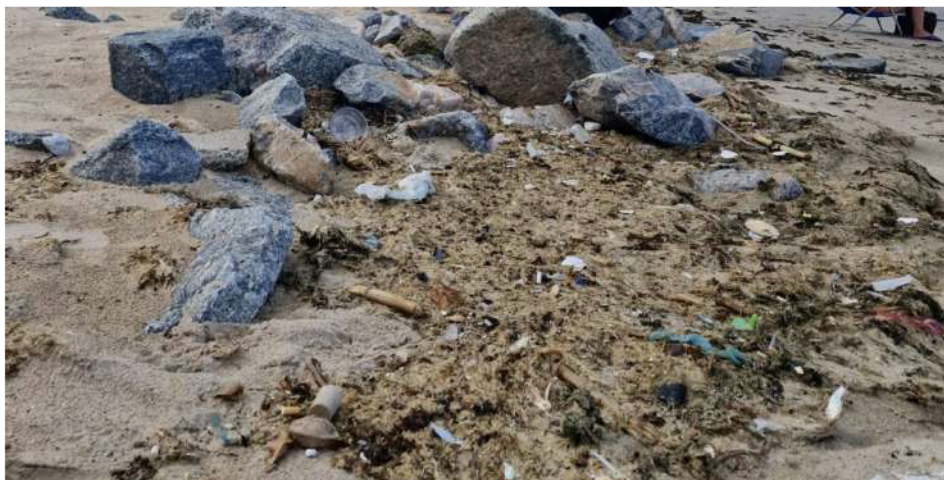
Figura 19 - Presença de lixo acumulado na contenção.

Além disso, a estrutura pode causar grandes impactos ambientais e socioeconômicos, pois contribui para o acúmulo de lixo, dificulta o acesso à praia pelos banhistas, além do risco de acidentes (Figura 19).

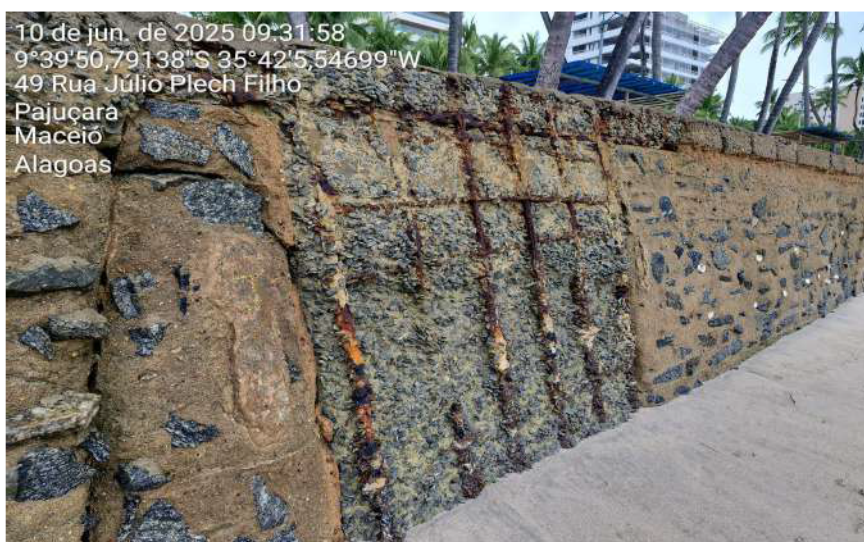
Figura 22 - Vigas expostas em parte do muro.

Entretanto, a estrutura apresenta um estado de integridade regular, manifestando rachaduras, acúmulo de detritos e, exposição de vigas oxidadas pela ação do mar (Figura 22).

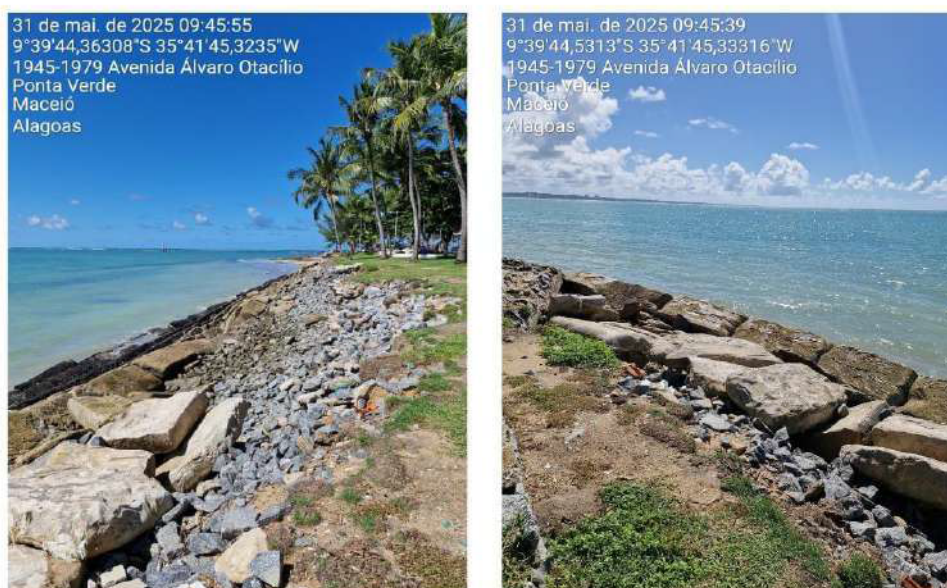
Figura 25 - Bolsacreto localizado na Praia da Ponta Verde.

A estrutura apresenta-se aparentemente sem efeito significativo em relação à retenção ou dispersão de sedimentos, e o estado de integridade da contenção encontra-se ruim, com degradação e deslocamento de alguns elementos.

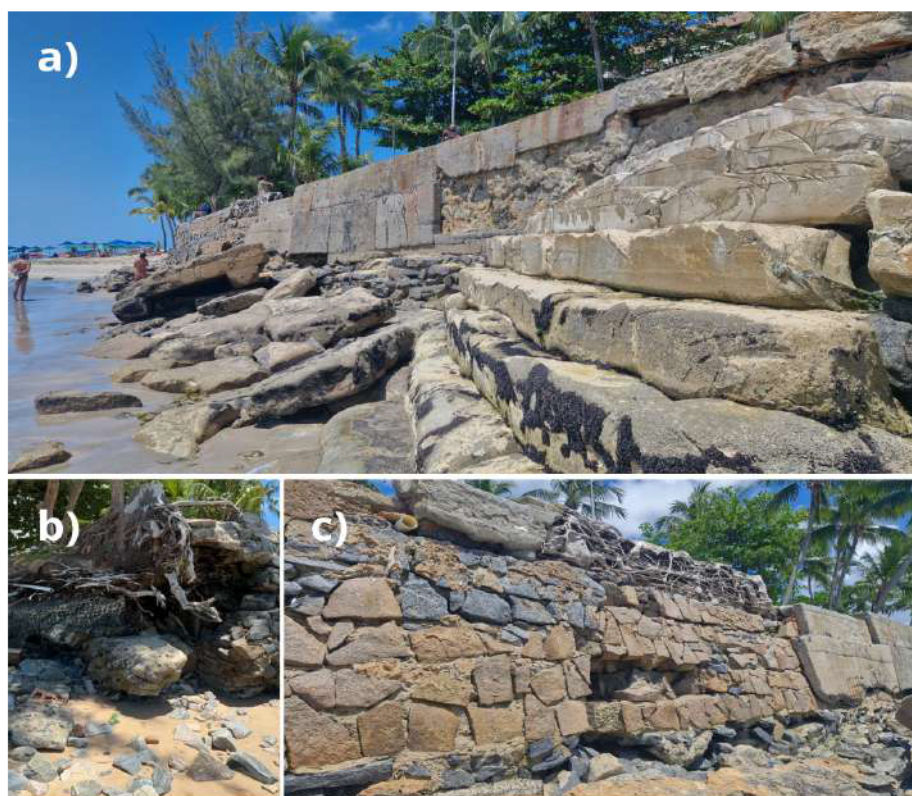
Figura 27 - a) Paredão de concreto ao lado da contenção; b) e c) raízes expostas.

Dentre toda a extensão da praia em estudo, esse trecho apresenta uma maior preocupação devido ao maior avanço dos efeitos do processo erosivo. Esse fator pode estar associado à uma abertura nos recifes de corais que protegem a costa (Figura 28). Os recifes funcionam como uma espécie de barreira natural, dissipando a energia das ondas (Câmara, 2023), logo, no trecho em que ocorre a ausência dos recifes, as ondas colidem com maior força na costa. A segregação da praia e a

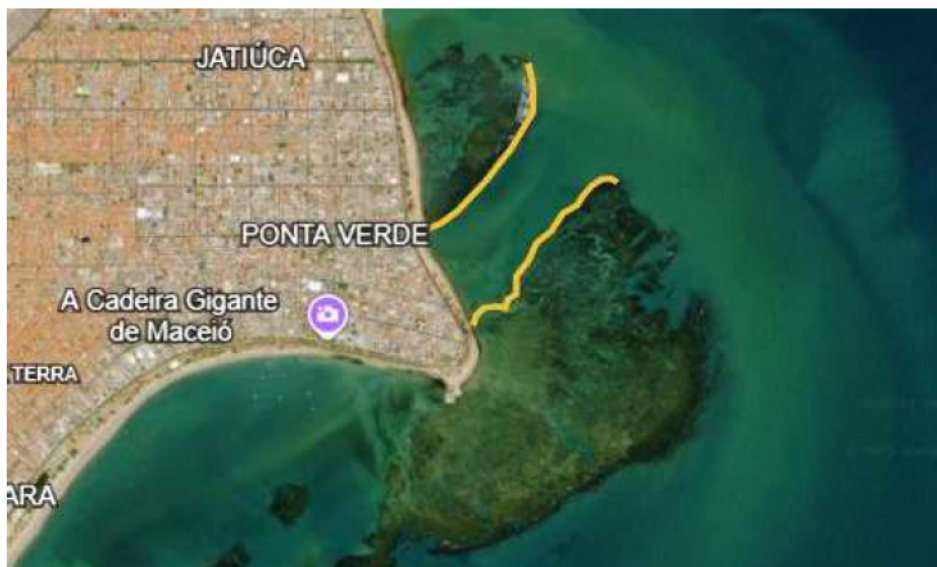
Figura 28 - Área de abertura dos recifes de corais.

fragmentação da vegetação são as características mais acentuadas do trecho em questão.

Somado a isto, a implementação de recifes híbridos no trecho onde há uma abertura nos recifes de corais (Figura 28), contribuiria na redução da energia das ondas e seu impacto na costa. Essa estrutura consiste em blocos de concreto (Figura 51) submersos na água em fileiras, com formatos geométricos projetados para atenuar a energia das ondas e proporcionar a criação de habitats (Norris *et al.*, 2025).

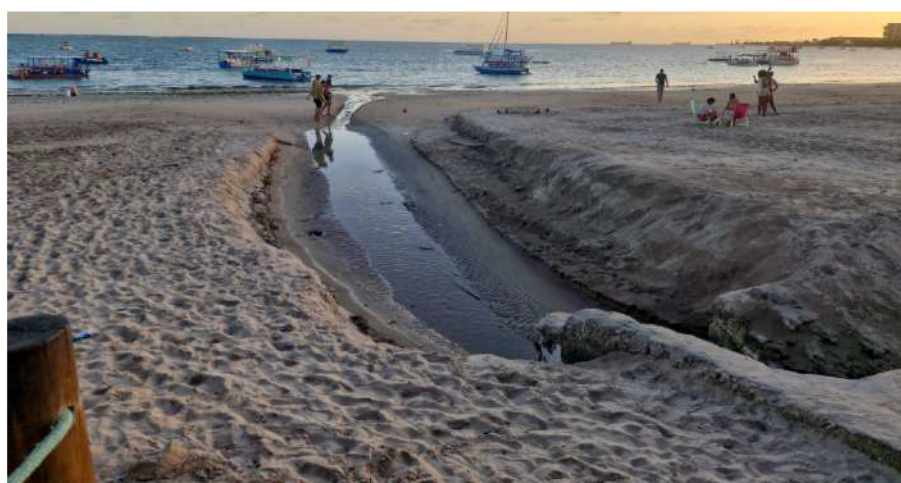
Figura 29 - Saída de galeria na praia da Ponta Verde.

Além disso, durante a visita à Praia da Ponta Verde também foram encontradas algumas saídas de galerias, que geram impactos negativos para fauna e flora, como também riscos à saúde dos banhistas, sobretudo no período chuvoso em que pode ocorrer o transbordamento de esgotos que se misturam com a água da chuva e lançados no mar (Figura 29).

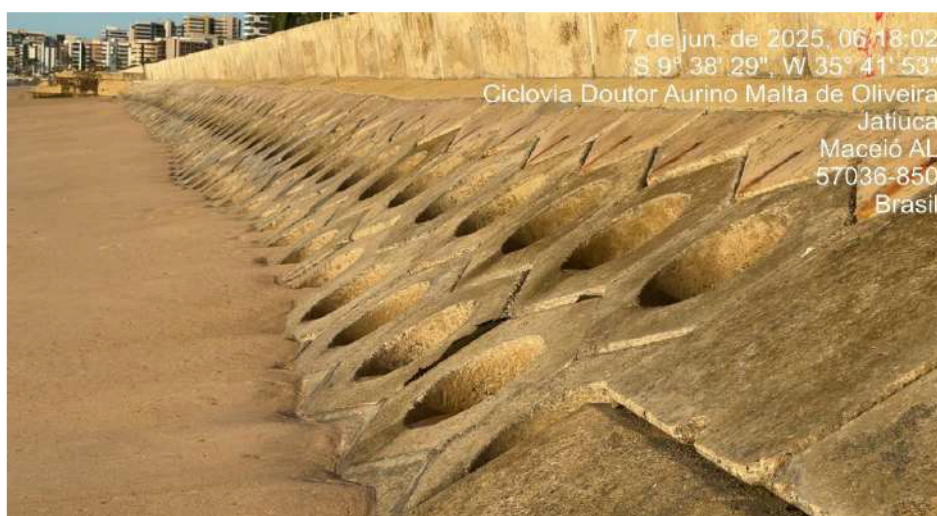
Figura 30 - Anéis hexagonais pré-moldados de concreto.

Foram identificados dois tipos de métodos de contenção marítima adotadas pela prefeitura de Maceió na praia da Jatiúca. Os anéis hexagonais pré-moldados de concreto (Figura 30) que foram implementados próximo a lagoa da Anta em frente ao Hotel Jatiúca com georreferenciamento S 9°3 8' 29" - W 35° 41' 53", e os blocos de concretos pré-moldados, localizados na Avenida Álvaro de Otacílio com georreferenciamento S 9° 38' 57" - W 35° 41' 59" (Figura 31).

Na análise da linha de costa, foi observada a presença de processos erosivos considerados expressivos. Durante as observações, tanto na maré baixa quanto na maré alta, notou-se que o perfil da praia apresentava-se relativamente plano nas áreas em frente às estruturas de contenção. No entanto, na região adjacente à estrutura de blocos de concreto, percebeu-se uma morfologia mais íngreme, com presença de berma (Figura 32), características que podem auxiliar na dissipação da energia das ondas (Bulhões, 2020). Em relação às áreas próximas à obra com anéis hexagonais, foi possível observar apenas uma leve inclinação no perfil da praia logo após a instalação da estrutura. Quando a praia apresenta um perfil mais plano, trata-se de perda de sedimentos, sendo esse aspecto considerado negativo (Bascom, 1951).

Segundo o Grupo de Estudos Integrados ao Gerenciamento Costeiro - CNPq (GEIGERCO - UFAL), a promessa da prefeitura de Maceió é que as estruturas instaladas com tecnologia holandesa tem duração prevista de 200 anos. No entanto, nas visitas realizadas em ambas as construções, apesar das contenções apresentarem um estado geral considerado bom, foi possível observar sinais de degradação nas estruturas, mas sem acúmulos de detritos (Figuras 34 e 35). Vale destacar que em fevereiro de 2024 uma reportagem realizada pela Tv Gazeta de Alagoas, anunciou que essas contenções apresentaram deterioração antes mesmo de completarem um ano de construção (Figura 36), devido a ocorrência de marés altas, com níveis de até 2.4 metros associadas a fortes ondas causadas pelo ação do vento, o que exigiu manutenções precoces contrariando as

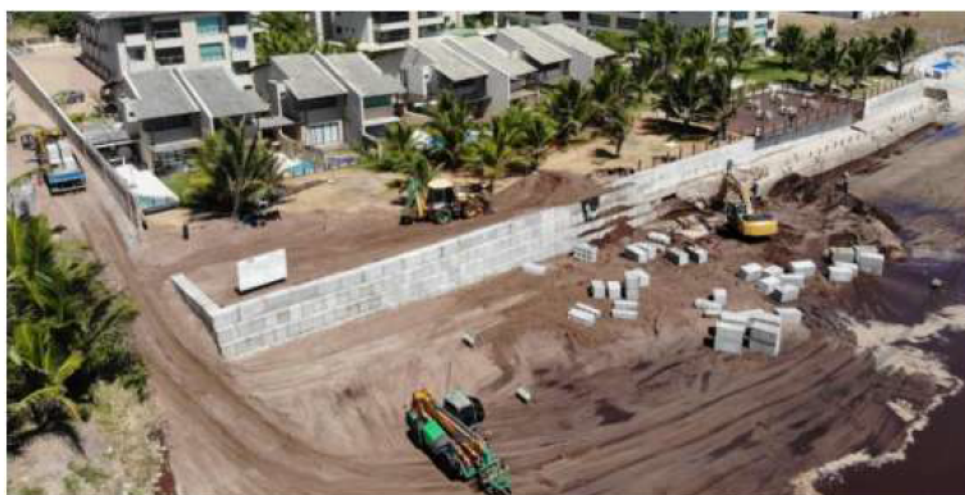
Figura 33 - Execução da contenção marítima / Ipojuca -PE.

O sistema BetonBloc, com o uso de blocos pré-moldados de concreto, também foi empregado na Praia de Muro Alto, no município de Ipojuca/PE (Figura 33), como alternativa para substituição de um antigo muro de contenção que se encontrava em deterioração. De acordo com monitoramento realizado por Amorim *et al.*(2023), referente ao perfil da praia de Muro Alto antes e depois da obra, o sistema se mostrou eficaz, de modo que anteriormente à instalação, a praia apresentava perda de areia, enquanto após a implantação do BetonBloc, todas as seções monitoradas registraram aumento na quantidade de areia em comparação ao perfil pré-obra.

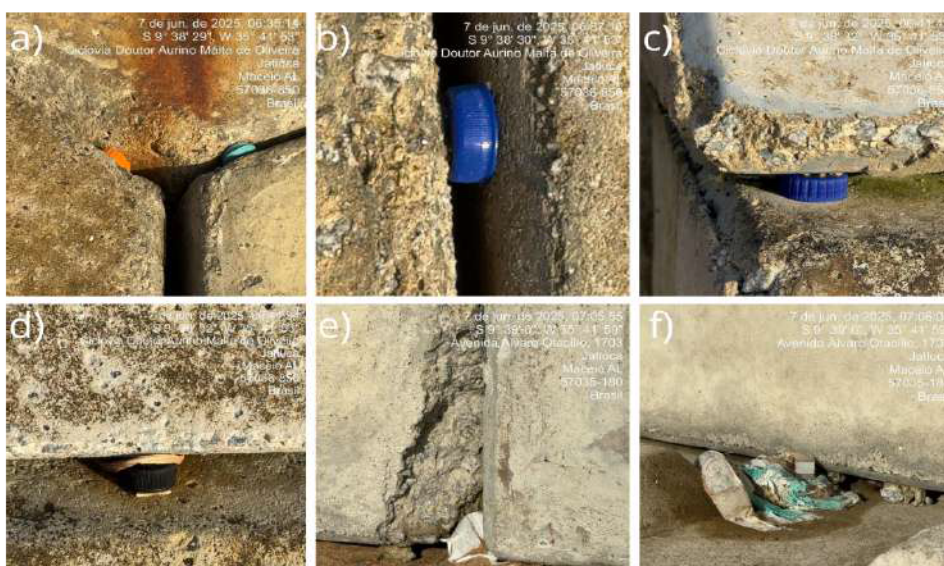
No que se refere à poluição, foi observada a presença de resíduos sólidos presos em espaços existentes nas estruturas das contenções, entre os quais se destacam fraldas descartáveis usadas, copos plásticos e, em maior quantidade, tampas de garrafas plásticas (Figura 37). Esses materiais são resultado do lixo deixado por frequentadores da praia, que acaba se espalhando por toda a área.

Figura 37. a),b) e c) tampas de garrafa pet presas em contenção com anéis hexagonais; d) tampa de garrafa pet, c) copo descartável e c) fralda presos em contenção de blocos de concreto.

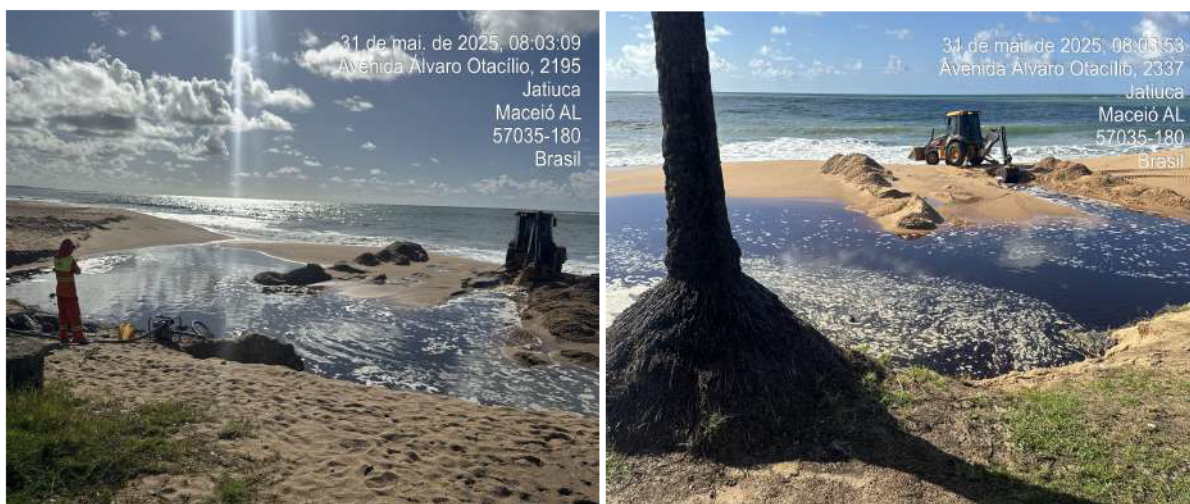
Figura 41 - Despejo de efluentes no mar da praia de Jatiúca.

A situação não é recente, há anos moradores e órgãos ambientais têm feito denúncias e intimações para que providências sejam tomadas, mas nenhuma medida eficaz foi implementada até o momento (Lucena, 2023). Foi observado outro agravante, em uma das visitas, servidores públicos, por intermédio da prefeitura utilizando equipamentos e máquinas para tentar "maquiar" o problema, abrindo um caminho para que os efluentes fossem despejados diretamente no mar (Figura 41).

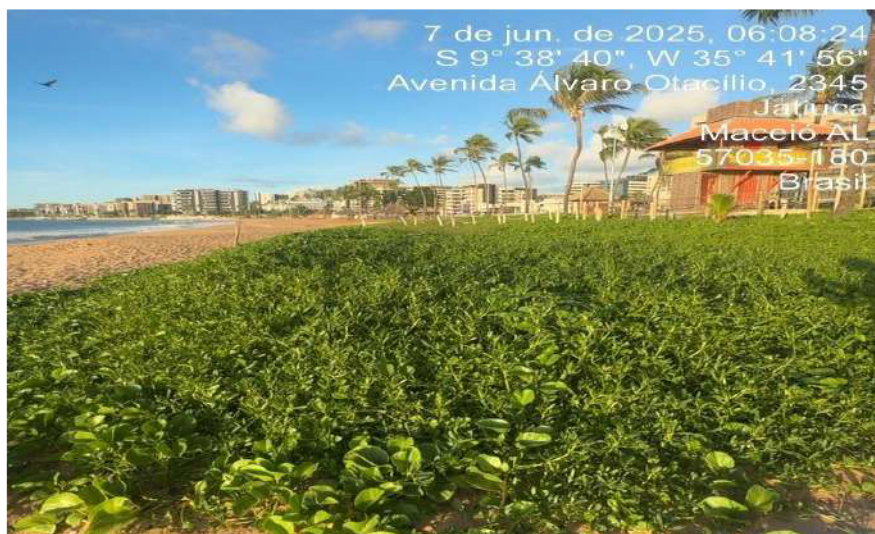
Figura 45 - Área de restinga servindo como barreira contra maré.

Depois desta área de erosão, foi observada uma área de restinga, onde a maré não consegue avançar como nos outros locais sem proteção (Figura 45).

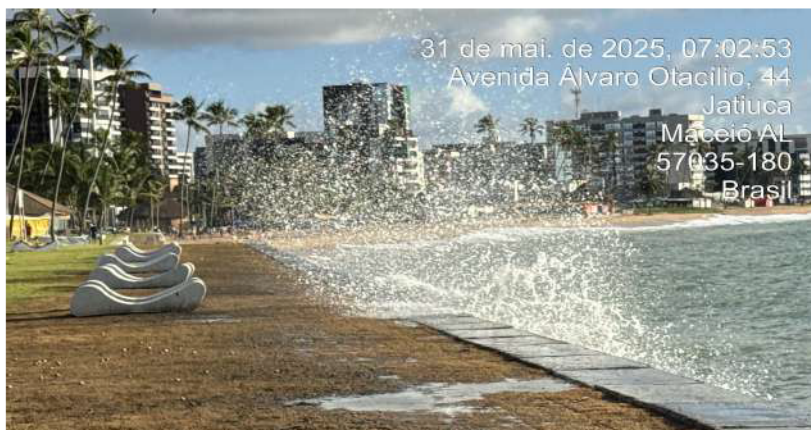
Figura 46 - Espaço destinado a lazer alagado.

Falando ainda sobre a barreira de contenção construída com blocos maciços, a Prefeitura de Maceió projetou uma área de lazer e descanso no espaço superior após a obra de contenção. Esses espaços contam com o plantio de grama, além da instalação de bancos e espreguiçadeiras, podendo funcionar como um atrativo nos períodos de maré baixa e ausência de chuvas. No entanto, durante a visita realizada em período de maré alta, foi constatado que grande parte desses espaços torna-se inutilizável e perigosa para a circulação de pessoas, de modo que, com a força das ondas quebrando contra a contenção, a água invade esses locais, provocando alagamentos (Figura 46), como consequência, a grama não resiste à salinidade e acaba morrendo, enquanto o piso permanece escorregadio, aumentando o risco de acidentes (Figura 47).

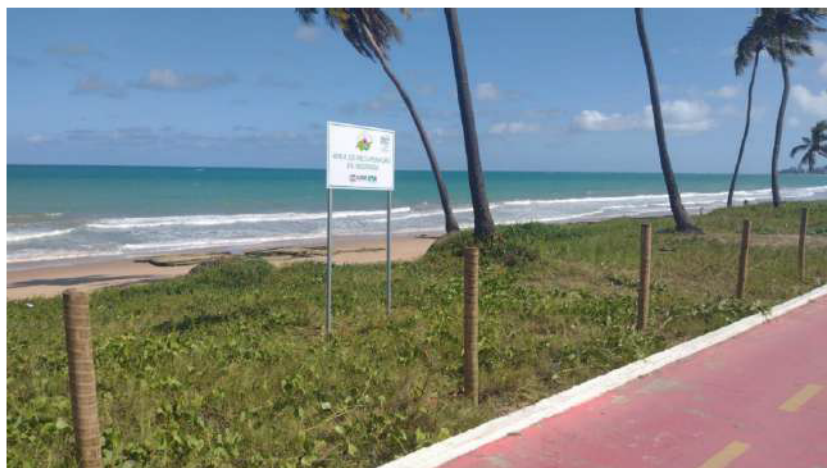
Figura 48. Área de recuperação de restinga do Projeto Salsa Viva.

Em Alagoas, o IMA realiza um projeto denominado Salsa Viva (Figura 48), que promove a recuperação da vegetação de restinga, principalmente com o plantio da salsa-da-praia (*Ipomea pes-caprae*) em diversas praias do litoral alagoano. Desde 2017, o projeto já recuperou cerca de 300 mil m<sup>2</sup> de área de vegetação (Vieira, 2022).

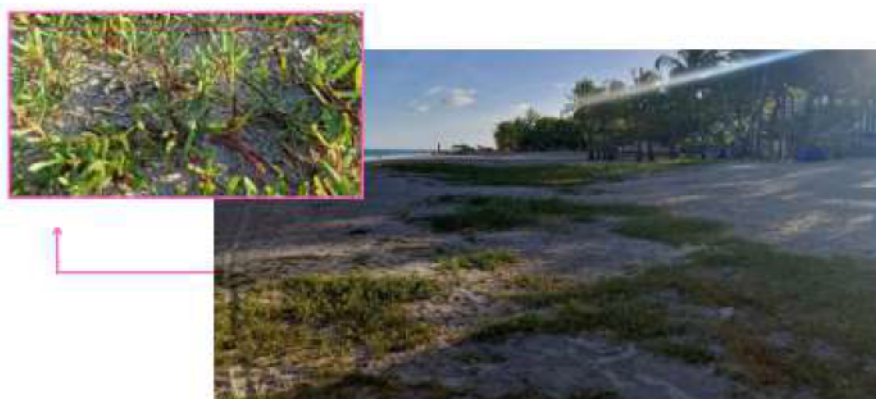
Figura 49. Vegetação herbácea encontrada em trechos da faixa de areia na praia da Pajuçara.

Nas praias da Pajuçara e Jatiúca, ainda observam-se áreas esparsas de vegetação típica da restinga (Figura 49), enquanto na Ponta Verde, há uma maior supressão e fragmentação da vegetação. Sugere-se, portanto, a criação de ações de manejo para restauração da restinga em pontos estratégicos das três praias da área de estudo. Para isto, ressalta-se a importância de estudos preliminares a fim de avaliar as áreas onde deve-se priorizar o plantio.

Na ponta Verde, a recuperação de áreas de vegetação pode substituir as contenções do tipo enrocamento e gabiões, que encontram-se acima da linha da maré alta, com o plantio de espécies nativas da restinga. No entanto, no trecho intervencionado pela contenção do tipo bolsacreto a recuperação da vegetação por si só, não é o suficiente para conter à erosão, pois o impacto das ondas na costa acarretaria na inundação e soterramento da vegetação.

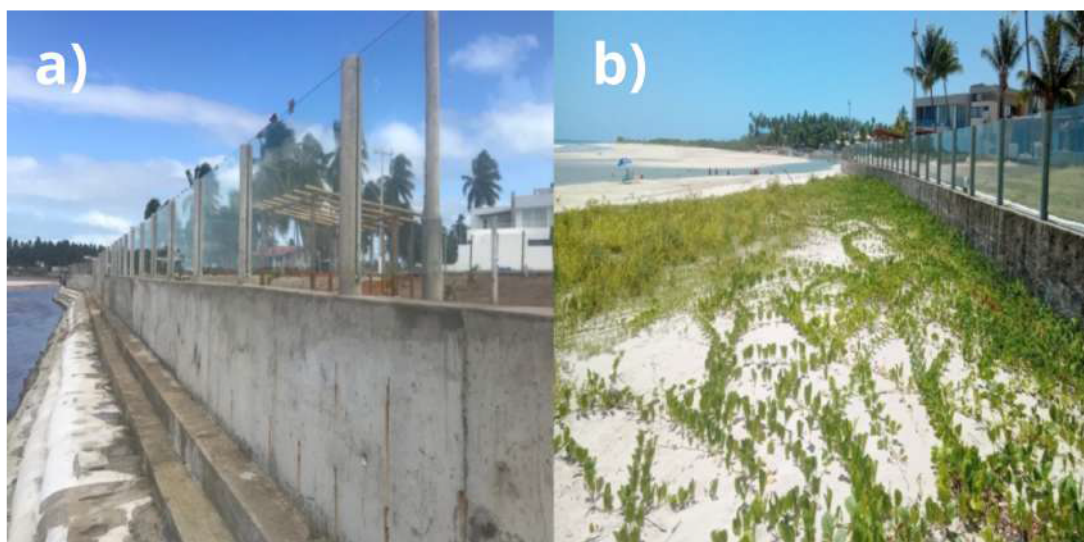
Figura 50 - a) Bagwall construído na praia de Costa Brava, em 2020; b) Deposição natural de sedimentos após instalação da contenção, em 2023.

Em Alagoas, outras praias que tiveram aplicação desse mesmo método de contenção foram a praia de Japaratinga, praia de Barra Nova, em Marechal Deodoro e, praia da Costa Brava (Figura 49), em Paripueira (Souza, 2011 e 2024). Segundo Andrade *et. al.* (2024), o Bagwall instalado na praia de Barra Nova não apenas interrompeu a continuidade do processo de erosão na área, como também, promoveu a engorda natural da praia, expandindo em 90% a extensão da linha da costa.

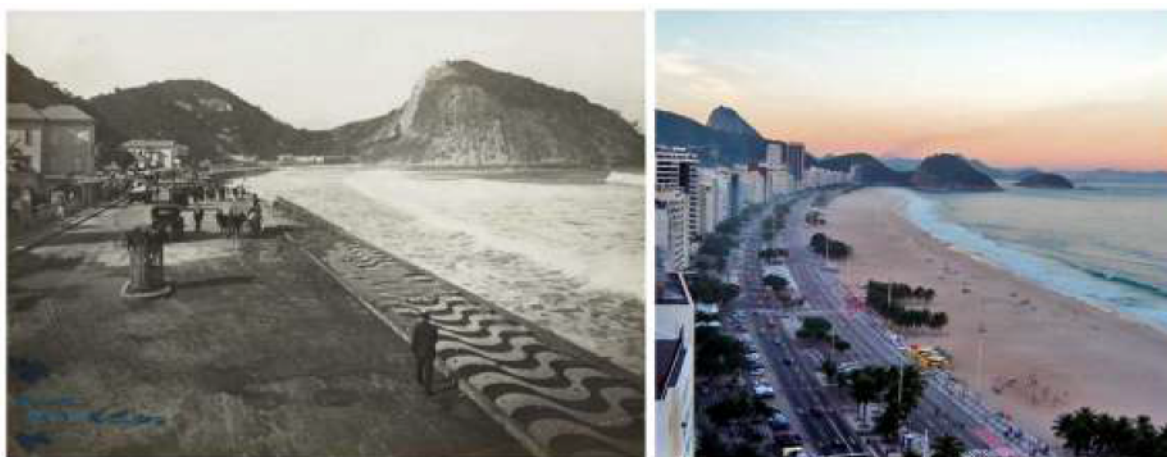
Figura 51 - Copacabana antes (à esquerda) e depois (à direita) do projeto de alimentação artificial.

O caso de Copacabana (RJ) é um exemplo de alimentação artificial de praia bem-sucedida (Figura 50). A obra foi concluída em 1970, e a praia se manteve estável, protegendo a infraestrutura urbana, mesmo após ressacas fortes como a de julho de 2019, a praia demonstrou alta capacidade de recuperação, se recuperando quase que por completo em 12 dias após o evento, sem necessidade de reposição (Silva e Barros, 2021).
