**DIAGNÓSTICO TÉCNICO E OPERACIONAL DAS IRREGULARIDADES EM
SISTEMAS DE ESGOTO ASSOCIADOS AO USO INADEQUADO DE CAIXAS DE
GORDURA EM UM POLO GASTRONÔMICO DA CIDADE DE MACEIÓ**

Trabalho de conclusão de curso apresentado ao
Instituto Federal de Alagoas Maceió como
requisito para obtenção do grau de bacharel em
Engenharia Civil.

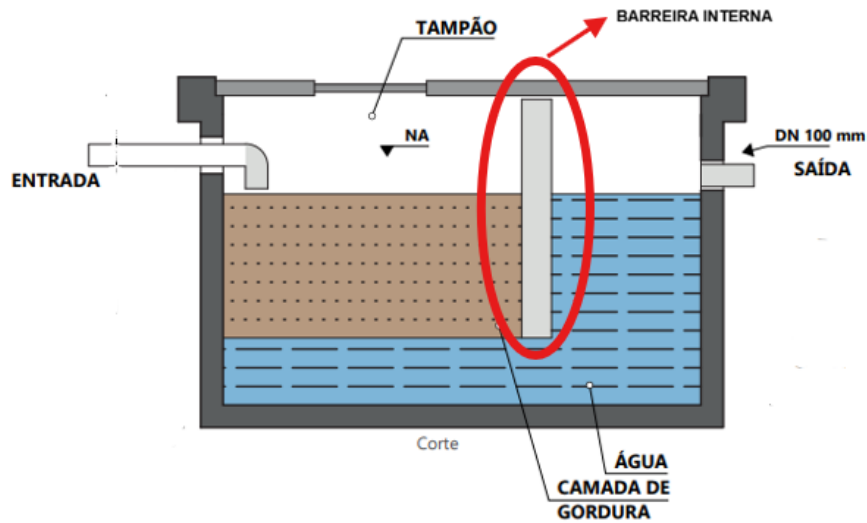
Figura 4 – Representação da caixa de gordura

Diretrizes internacionais também recomendam a adoção de barreiras internas que minimizem a turbulência do escoamento e impeçam a passagem prematura de óleos e gorduras para a tubulação de saída, aumentando a eficiência do processo de separação (Smith, 2019). A configuração física desse dispositivo é apresentada na Figura 4, que ilustra, de forma esquemática, o funcionamento e os principais elementos constitutivos da caixa de gordura.

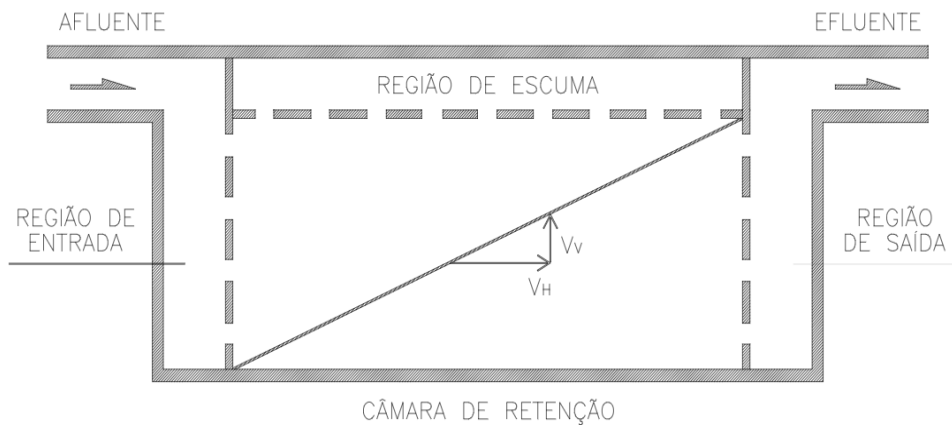
Figura 5 – Representação esquemática do funcionamento da caixa de gordura

Uma partícula de gordura, ao adentrar a câmara de retenção, terá um percurso resultante a sobreposição de dois fluxos: um horizontal, determinado pelo escoamento líquido, que tende a arrastá-la para a região de saída; e outro vertical, determinado pela tendência ascensional devida à sua menor densidade em relação à do líquido, que tende a encaminhá-la para a camada sobrenadante (Figura 5). A componente vertical da velocidade de uma partícula gordurosa em processo de flotação é chamada velocidade ascendente (Gnipper, 2008).

A Figura 5 ilustra o princípio de funcionamento da caixa de gordura, evidenciando as regiões de entrada, retenção e saída do efluente. Observa-se a formação da região de espuma na superfície, decorrente da diferença de densidade entre os óleos e gorduras e a fase líquida, bem como a redução da velocidade do escoamento, condição essencial para a eficiência do processo de separação.

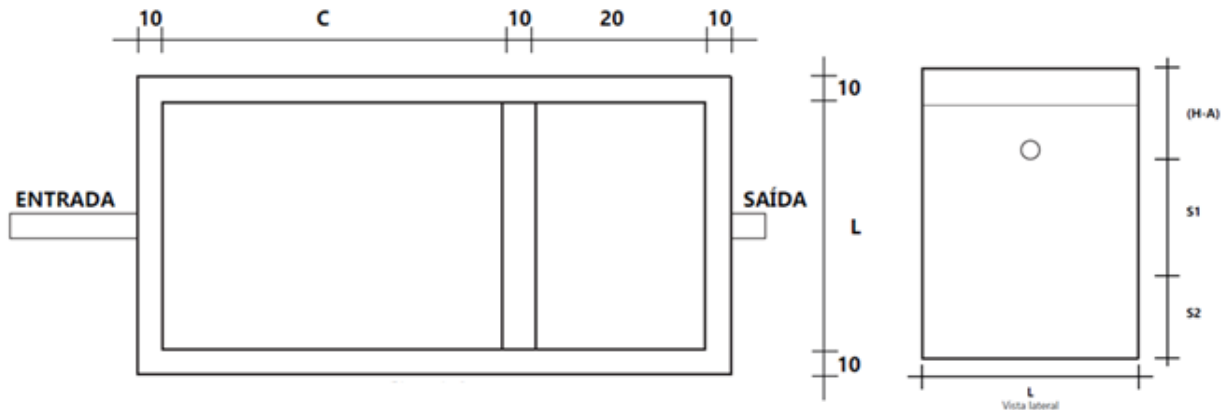
Figura 6 – Planta baixa e vista lateral da caixa de gordura

O dimensionamento das caixas de gordura é estabelecido em norma 8160 (ABNT, 1999) sendo as caixas de gordura domiciliares padronizadas por diferentes fabricantes, com aprovação dos órgãos fiscalizadores locais. A Figura 6 apresenta a planta baixa e a vista lateral, evidenciando os dimensionamentos mínimos exigidos pela norma. Esses dispositivos são dimensionados para reter a vazão afluyente durante um período médio predeterminado ou em função de um número estimado de refeições preparadas.

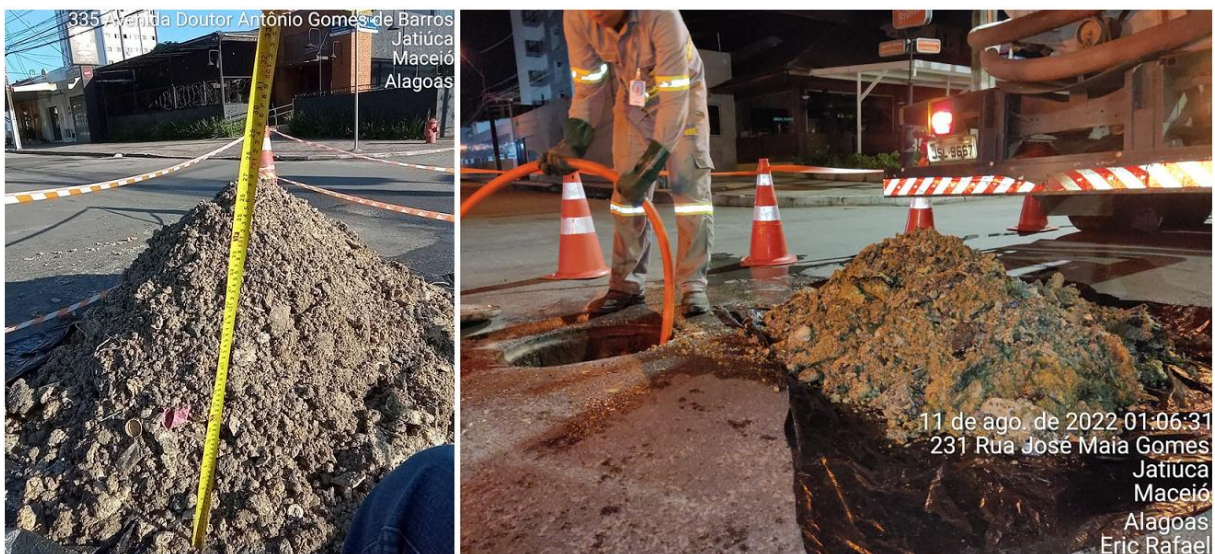
Figura 7 - Gordura retirada da rede de esgoto da Av. Dr. Antônio Gomes de Barros

Conforme apresentado na Figura 7, a expressiva quantidade de gordura removida da rede evidencia a recorrência do lançamento de óleos e graxas no sistema de esgotamento sanitário. Esse padrão corrobora o apontado por Tsutiya e Sobrinho (2011), que destacam que polos gastronômicos tendem a concentrar maior número de ocorrências de obstrução da rede de esgotamento sanitário decorrentes do manejo inadequado de óleos e graxas (GOG), reforçando a relevância da avenida no contexto urbano, a qual historicamente se configura como um cenário crítico, marcado pela recorrência de episódios de obstrução, conforme evidenciado na figura 8.

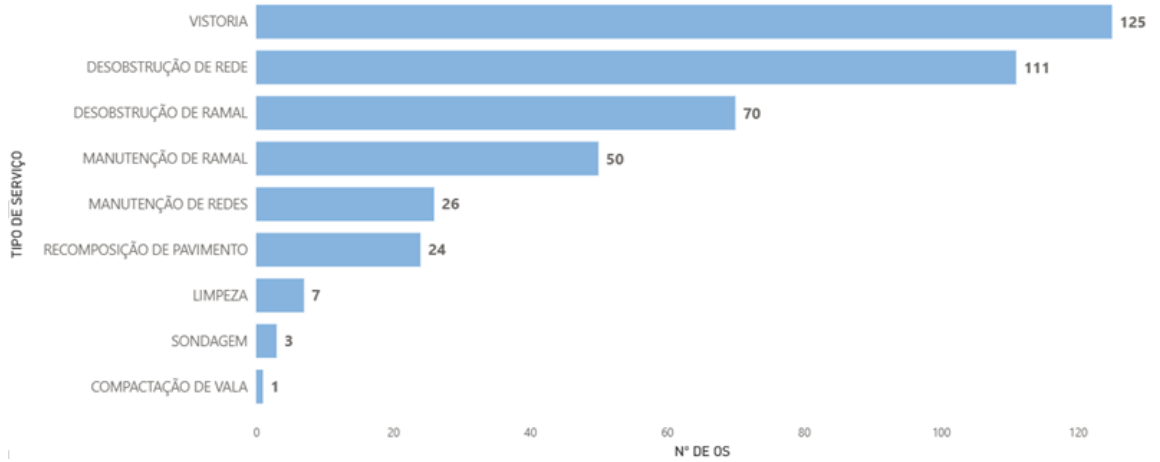
Figura 15 – Serviços realizados nas ocorrências registradas pela concessionária

Conforme a Figura 15, observa-se que 125 ocorrências estiveram relacionadas a vistorias, 111 a serviços de desobstrução, 76 a manutenção, 24 à recomposição, 7 à limpeza, 3 a serviços de sondagem e 1 à compactação de vala.

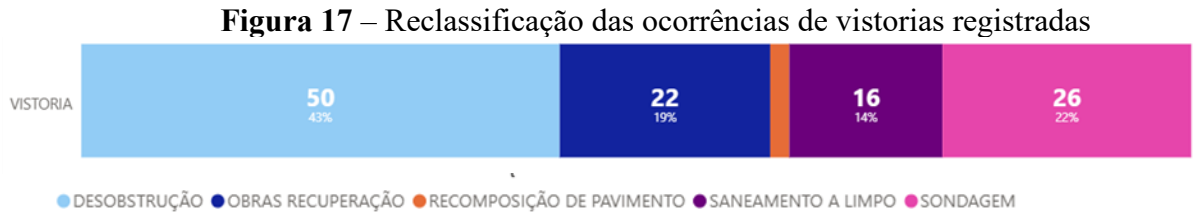
A Figura 17 apresenta a distribuição das 125 ordens de serviço (OS) de vistorias realizadas na área de estudo, das quais 9 registros com informação insuficiente, 50 foram diagnosticadas como necessidade serviços de desobstrução, 22 como obras de recuperação, 2 referentes à recomposição de pavimento, 26 destinadas a serviços de sondagem e 16 vinculadas ao programa Saneamento à Limpo.

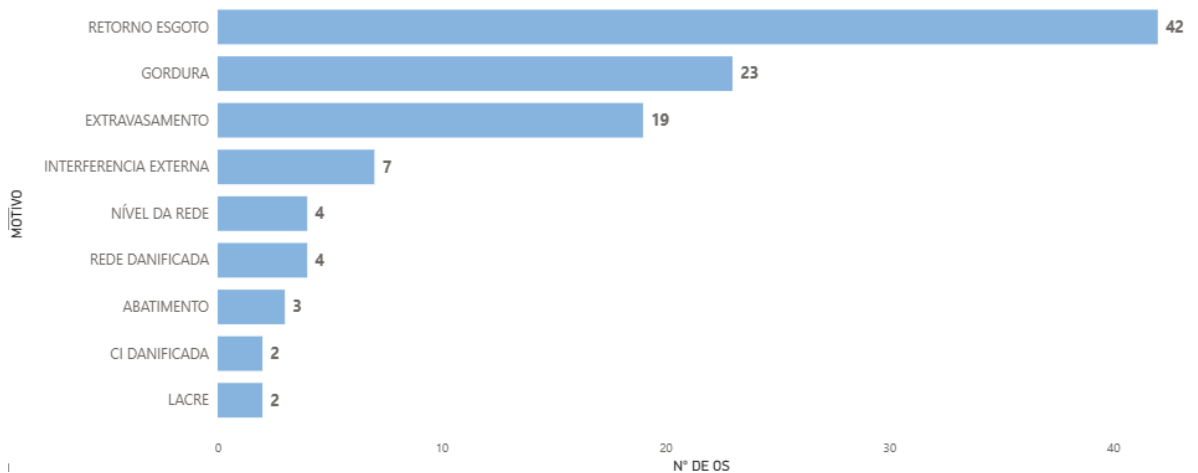
Figura 18 – Motivo da abertura das ordens de serviço relacionadas a desobstrução

A Figura 18 indica que, das 181 obstruções registradas, 106 puderam ser mapeadas quanto à causa ou à consequência da ocorrência. Dentre esses registros, a gordura se destaca como a principal causa identificada, enquanto o retorno de esgoto se configura como a consequência mais recorrente.

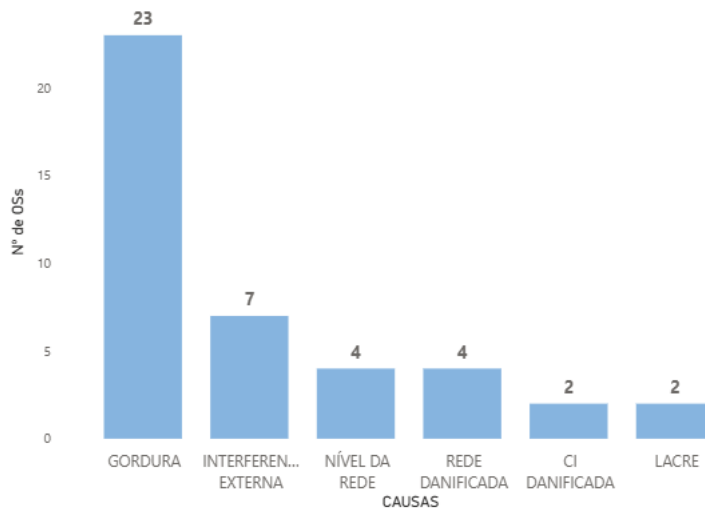
Figura 19 – Causa relatadas das ocorrências de desobstruções

No que se refere os motivos das obstruções, quando considerados apenas os registros com causa técnica identificável, a gordura destaca-se como o principal fator desencadeador, estando associada a cerca de 55% das ocorrências mapeadas.

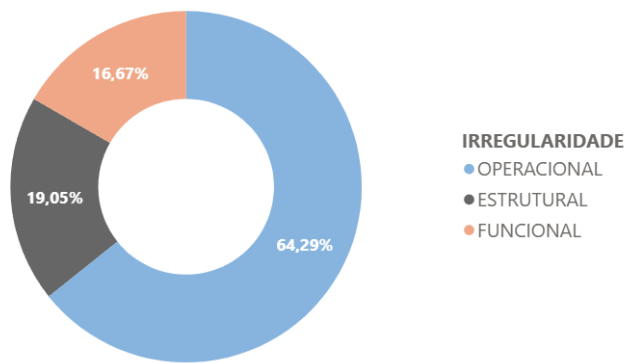
Figura 20 – Classificação de irregularidades

A Figura 20 indica que 64,29% das irregularidades identificadas enquadram-se como operacionais, estando associadas ao uso inadequado e à ausência de manutenção. Além disso, esses tipos de irregularidades foram distribuídos e classificados por ano, conforme figura 21.

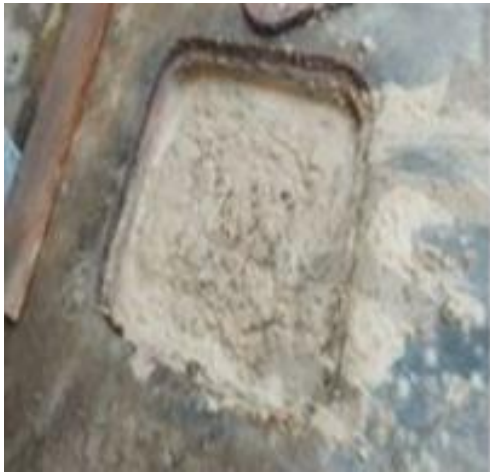
A análise dessas ocorrências evidenciou fragilidades significativas na gestão das caixas de gordura, uma vez que, mesmo quando presentes, esses dispositivos apresentaram falhas recorrentes, tais como ausência de manutenção, saturação frequente, aparente subdimensionamento em desacordo com a NBR 8160 (ABNT, 1999), conforme apresentado na Figura 22.

Figura 22 – Caixa de Gordura de um imóvel na Av. Doutor Antônio Gomes de Barros

A partir da análise qualitativa das imagens extraídas das Ordens de Serviço (OS), foram identificadas diversas irregularidades nas caixas de gordura vistoriadas, destacando-se a saturação e a ausência de limpeza, conforme visualizado na Figura 22.

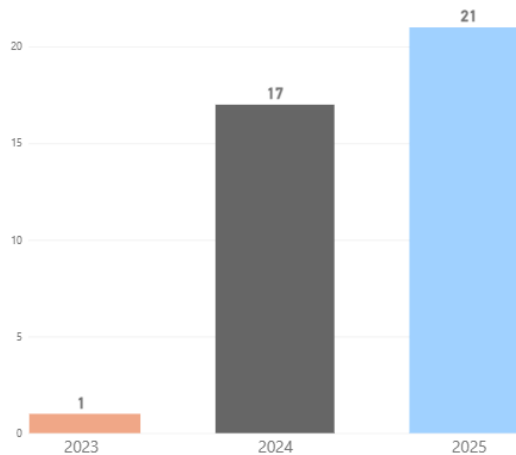
Figura 23 – Análise da recorrência associada à gordura por ano

Observa-se um aumento progressivo no número de registros ao longo do período analisado, passando de 1 ocorrência em 2023 para 17 registros em 2024, até atingir 21 registros em 2025, conforme visualizado na Figura 23. Esse comportamento indica uma maior maturidade da base de dados e o aprimoramento dos processos de identificação e mapeamento das problemáticas existentes.

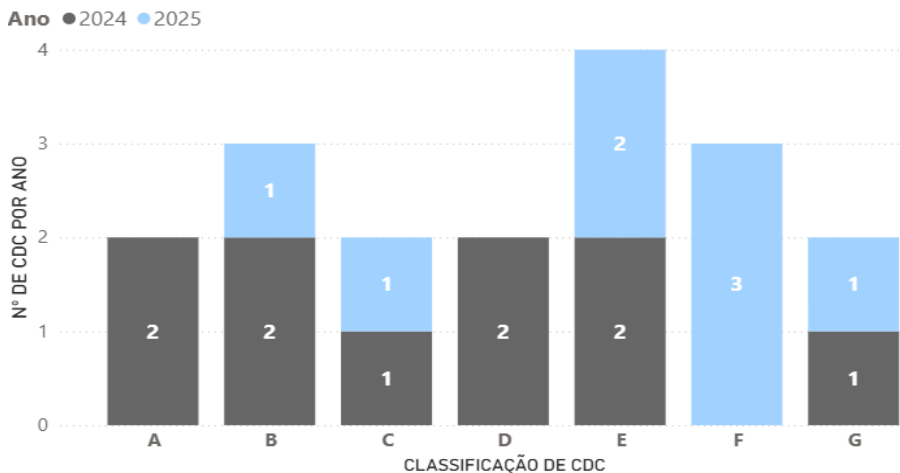
Figura 24 – Análise do comportamento de reincidência

Diante desse cenário, observou-se que, dentre as ocorrências relacionadas às caixas de gordura, sete CDCs apresentaram recorrência, sendo quatro casos registrados no mesmo ano e três casos com reincidência em anos distintos. Ademais, verificou-se que 6 das 7 Ordens de Serviço (OS) estão associadas a estabelecimentos do setor de alimentação.

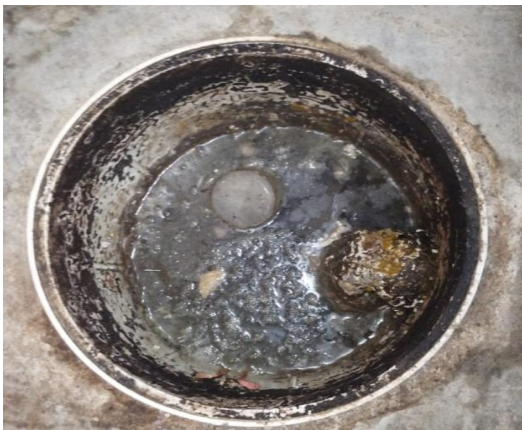
Figura 25 – Caixa de gordura subdimensionada na Av. Dr. Antônio Gomes de Barros

O subdimensionamento das caixas de gordura compromete a operacionalidade do sistema de esgotamento sanitário do imóvel, exigindo maior frequência de limpezas preventivas e aumentando a probabilidade de obstruções internas, conforme ilustrado na Figura 25.

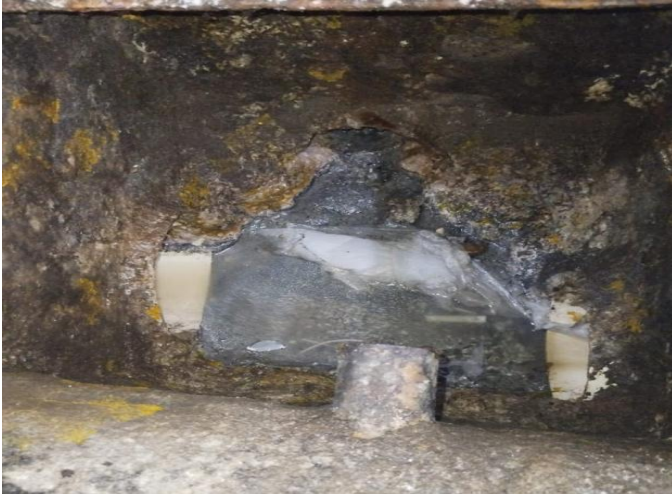
Figura 26 – Caixa de Inspeção obstruída na Av. Doutor Antônio Gomes de Barros

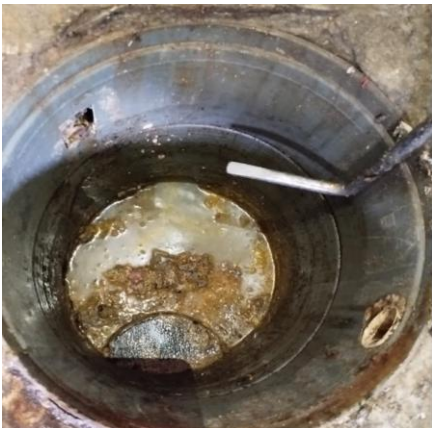
Conforme a literatura, a eficiência dos separadores de gordura está diretamente associada à presença de septos internos, os quais reduzem a turbulência do escoamento e aumentam o tempo de retenção hidráulica. Estudos indicam que tempos de retenção superiores a 20 minutos permitem remoções de até 80% da gordura, podendo ultrapassar 90% quando esse intervalo se aproxima de uma hora (KHAN; AL-MUHTASEB; SULAIMAN, 2018).

Figura 27 – Caixa de gordura fora dos padrões na NBR 8160

Dessa forma, caixa de gordura com a ausência de septos internos, conforme Figura 27, compromete significativamente a eficiência do dispositivo, favorecendo o carregamento de óleos e gorduras para a rede pública e contribuindo para a sobrecarga e a ocorrência de obstruções no sistema de esgotamento sanitário.

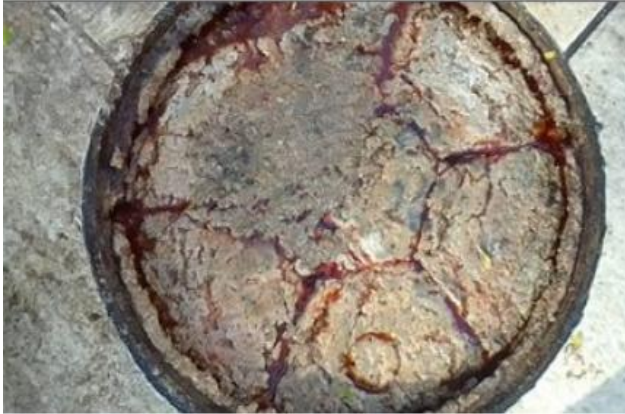
Figura 28 – Poço de visita da rede de esgoto na Av. Doutor Antônio Gomes de Barros

O poço de visita que recebe lançamentos de Ramais de esgoto com presença considerável de resíduos oleosos se desgasta e gera crostas de gordura (Figura 28). Essa

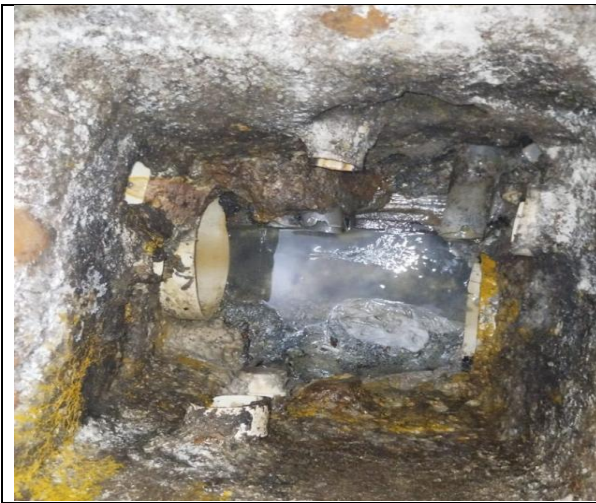
Foto 01: Caixa de Inspeção (CI) a montante do local de estudo

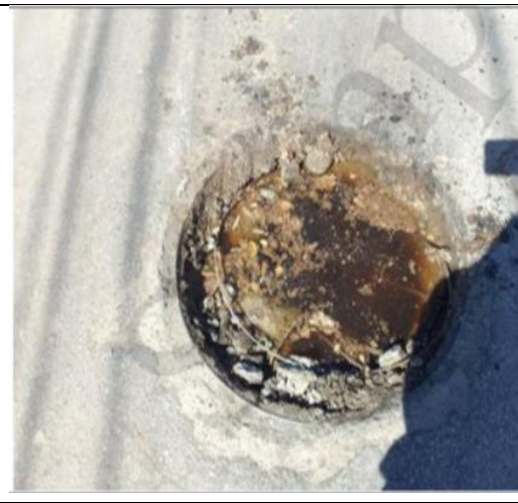
Foto 02: Caixa de Inspeção (CI)

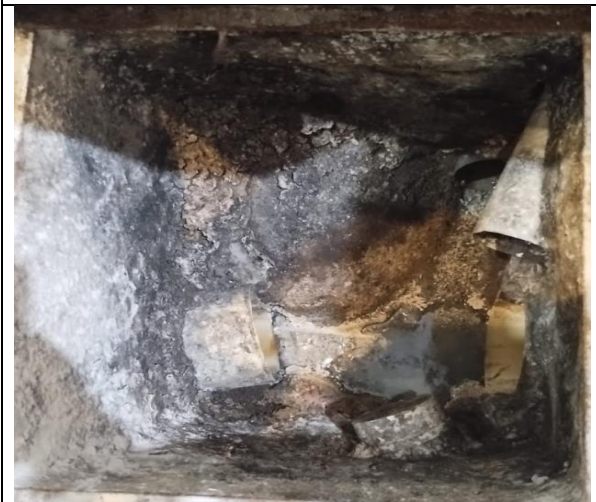
Foto 03: Caixa de inspeção

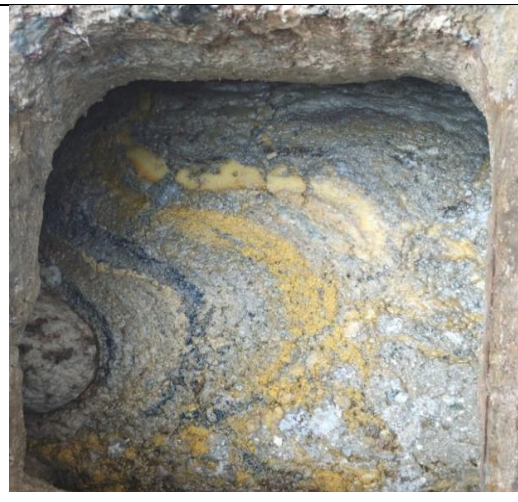
Foto 04: Caixa de Gordura sem sistema de contenção

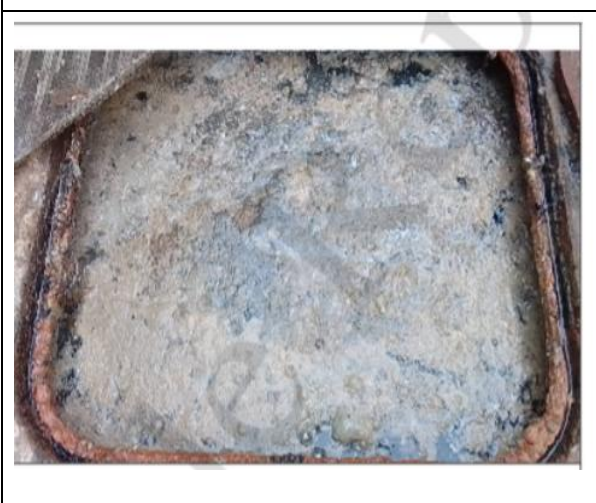
Foto 05: Caixa de Gordura

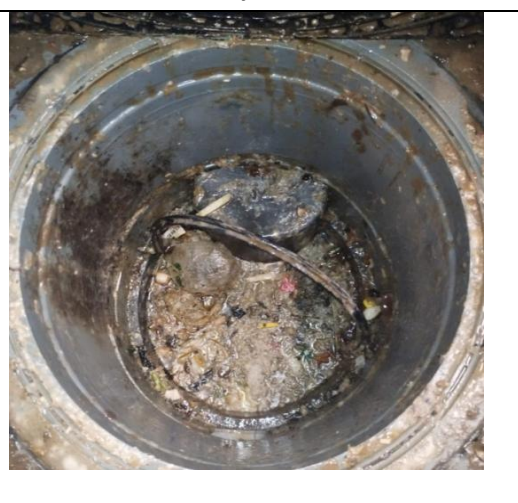
Foto 06: Caixa de Gordura

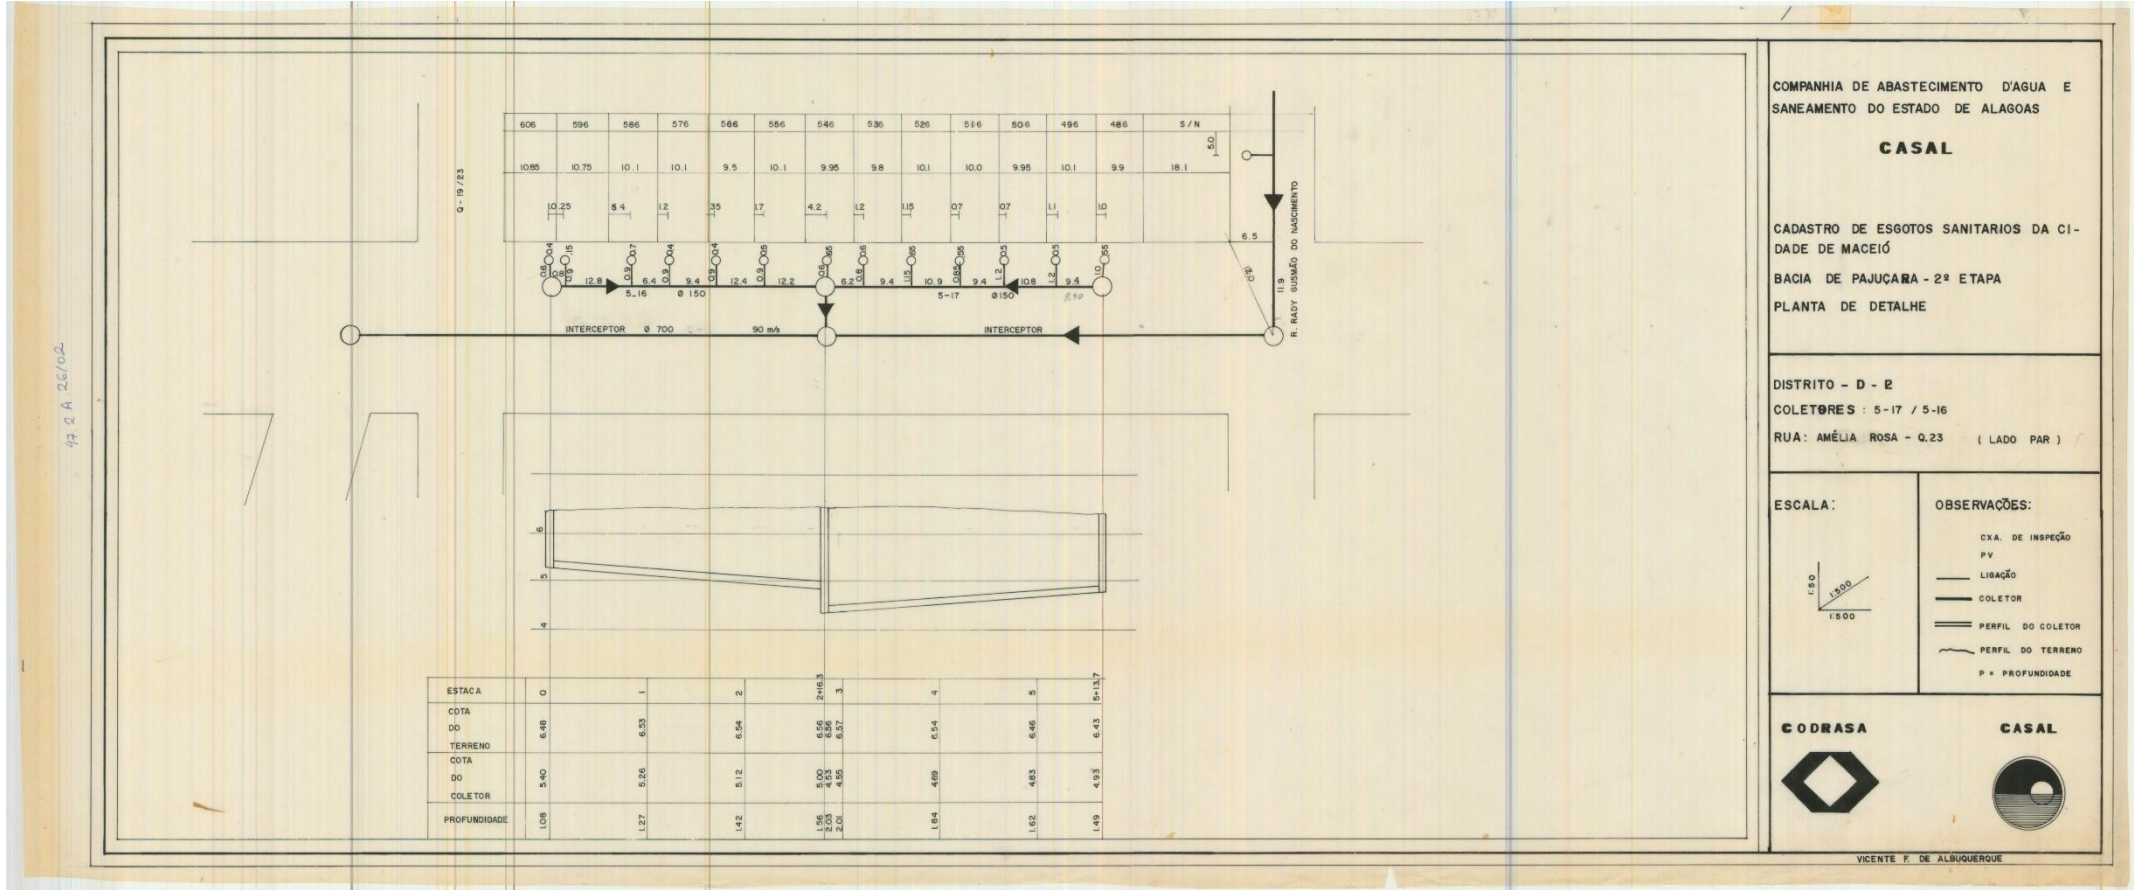
ANEXO II - Mapa da tubulação da rede de esgoto – Trecho 01

A Avenida Doutor Antônio Gomes de Barros possui um coletor tronco da rede de esgoto com estrutura de concreto armado e diâmetro nominal de 700 mm, conforme plantas baixas presentes nos Anexos I e II.

Os anexos retratam a planta baixa e perfil de uma tubulação que, em quase 40 anos de funcionamento nessa região, sofre o desgaste natural causado pelo próprio esgoto e gases corrosivos que libera, como o sulfeto de hidrogênio (H_2S), que pode originar ácido sulfúrico, além do dióxido de carbono, metano e da amônia, bem como pela pressão do solo devido à passagem de veículos pela avenida. Por isso é recorrente a necessidade de manutenção e substituição de alguns trechos (CASAL, 2020).
