**INSTITUTO FEDERAL DE ALAGOAS
BACHARELADO EM ENGENHARIA CIVIL**

**LEVANTAMENTO E DIAGNÓSTICO DA QUALIDADE DA ÁGUA POTÁVEL NOS
BEBEDOUROS DO IFAL - CAMPUS MACEIÓ**

Trabalho de Conclusão de Curso apresentado
ao IFAL - Campus Maceió como requisito para
a obtenção do título de Bacharel em
Engenharia Civil.

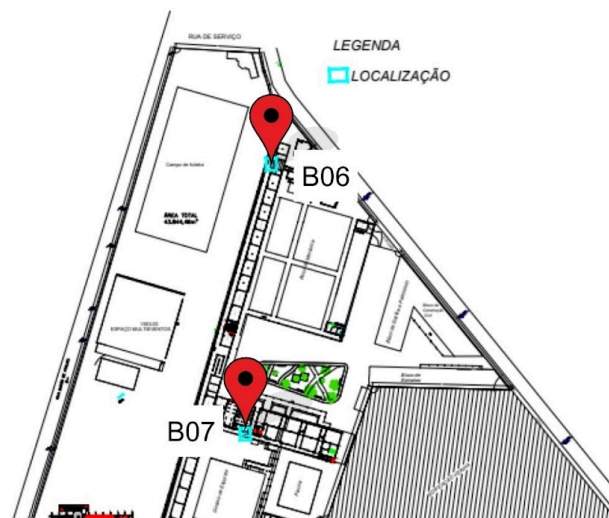
Figura 4 - Planta baixa do 1º pavimento - Levantamento inicial com a localização dos bebedouros.

LOCALIZAÇÃO BEBEDOUROS - 1º PAVIMENTO
IFAL - CAMPUS MACEIÓ

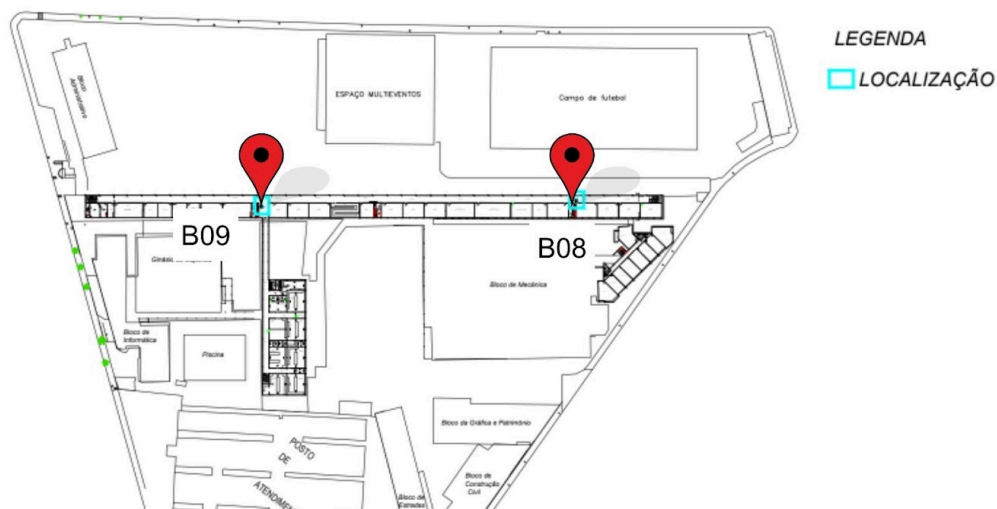
Figura 5 - Planta baixa do 2º pavimento - Levantamento inicial com a localização dos bebedouros.

LOCALIZAÇÃO BEBEDOUROS - 2º PAVIMENTO IFAL - CAMPUS MACEIÓ

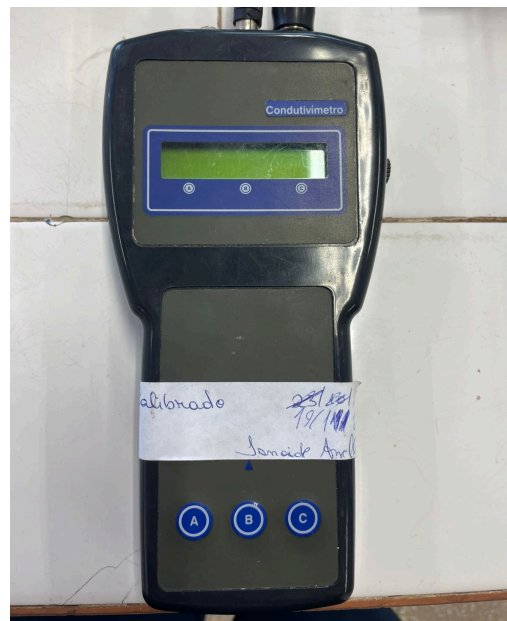
A condutividade elétrica foi determinada utilizando um condutivímetro de bancada Tecnon, modelo MCA-150P (Figura 11), também calibrado conforme as orientações do fabricante. Com o objetivo de avaliar a concentração de íons dissolvidos na água fornecida pelos bebedouros do IFAL – Campus Maceió, parâmetro útil como indicador indireto de salinidade, dissolução de metais e alterações físico-químicas no sistema predial.

Figura 11 - Condutivímetro Tecnon de modelo MCA-150P

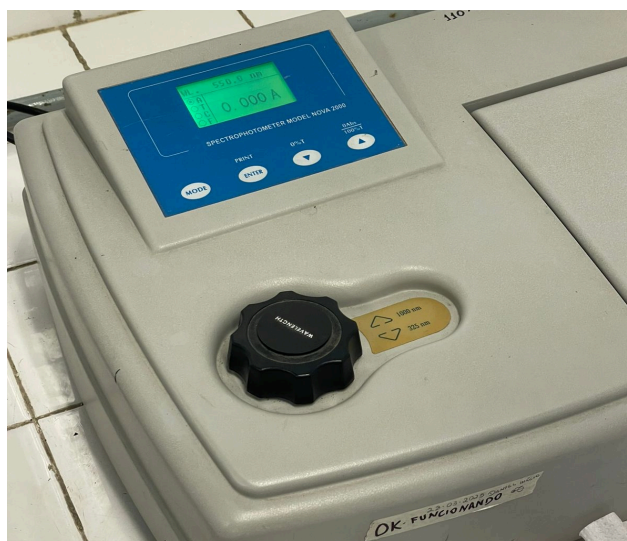
O espectrofotômetro NOVA 2000 (Figura 13) foi ligado com antecedência suficiente para estabilização eletrônica. Em seguida:

Figura 13 - Espectrofotômetro NOVA 2000 com o comprimento de onda ajustado para 550,0 nm.

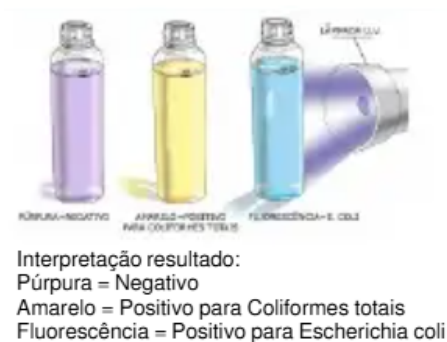
Figura 14 - Interpretação dos resultados.

As amostras foram incubadas em estufa bacteriológica à uma temperatura de 35 ± 2 °C por aproximadamente 22 horas, seguindo o tempo recomendado para manifestação das reações metabólicas indicadoras. A interpretação dos resultados foi feita pela observação de alterações de cor (indicativas de coliformes totais) e presença de fluorescência sob luz UV (indicativa de *E. coli*), como é recomendado nas instruções do teste.

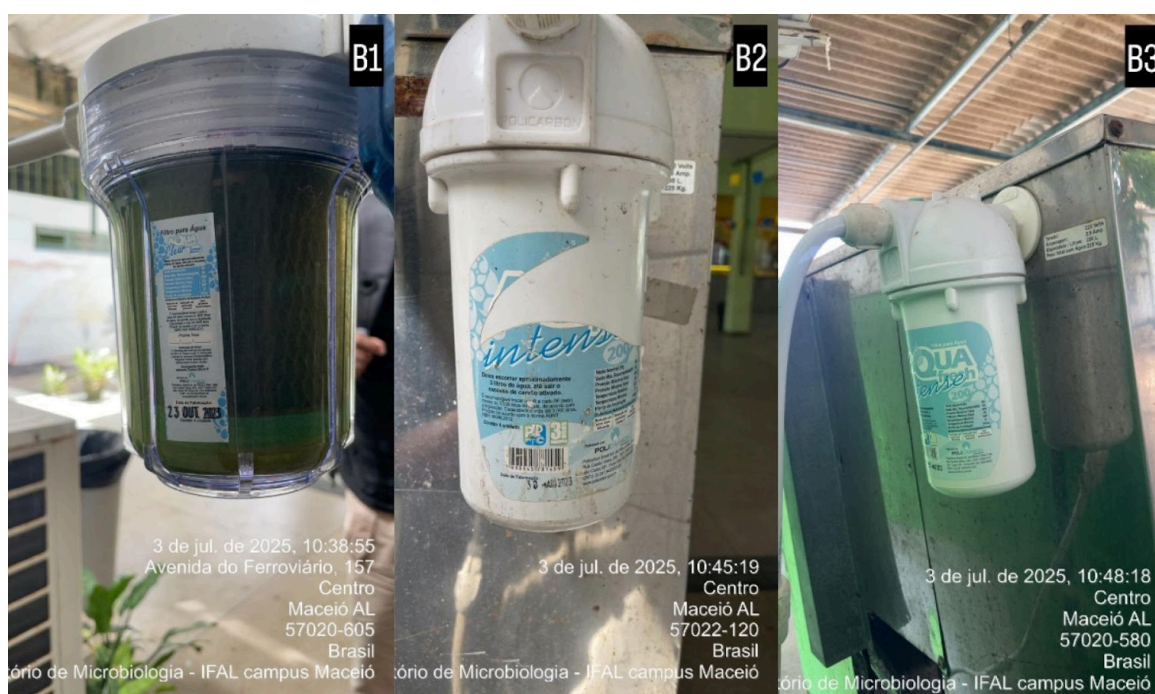
Durante esse levantamento inicial, foram registradas fotografias de cada bebedouro e observadas condições físicas relevantes, como integridade estrutural, estado das torneiras, fluxo de água e presença de filtros. Um aspecto crítico observado diz respeito à situação dos filtros instalados: haviam filtros que estavam vencidos há mais de dois anos, alguns apresentando coloração esverdeada, indicando provável acúmulo de materiais orgânicos, formação de biofilme ou oxidação interna dos componentes. Esse achado já sugeria potencial comprometimento da eficiência da filtração.

Figura 15 - Condições dos filtros dos bebedouros (B01, B02 e B03) no levantamento inicial (julho/2025).

Apesar dos resultados satisfatórios, a inspeção física dos bebedouros revelou um cenário estrutural preocupante, especialmente no levantamento realizado em julho de 2025: filtros vencidos há mais de dois anos, presença de coloração esverdeada, mangueiras danificadas, pontos de corrosão, sujeira acumulada e equipamentos inoperantes. A substituição emergencial dos filtros entre julho e novembro evidencia uma fragilidade no processo de manutenção preventiva, demonstrando que a qualidade da água fornecida aos usuários depende diretamente da rotina de inspeção e do cumprimento rigoroso da vida útil dos elementos filtrantes, o que é amplamente reforçado por normas como a ABNT NBR 16098:2012 e por diretrizes da FUNASA e da OMS.

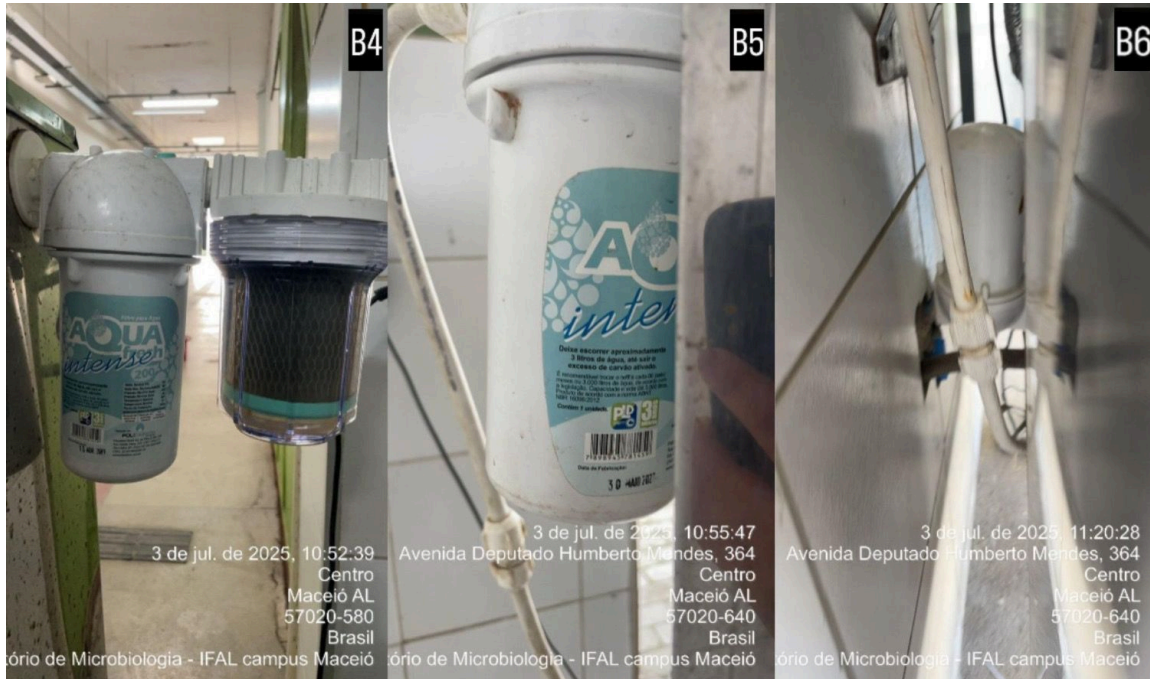
Figura 16 - Condições dos filtros dos bebedouros (B04, B05 e B06) no levantamento inicial (julho/2025).

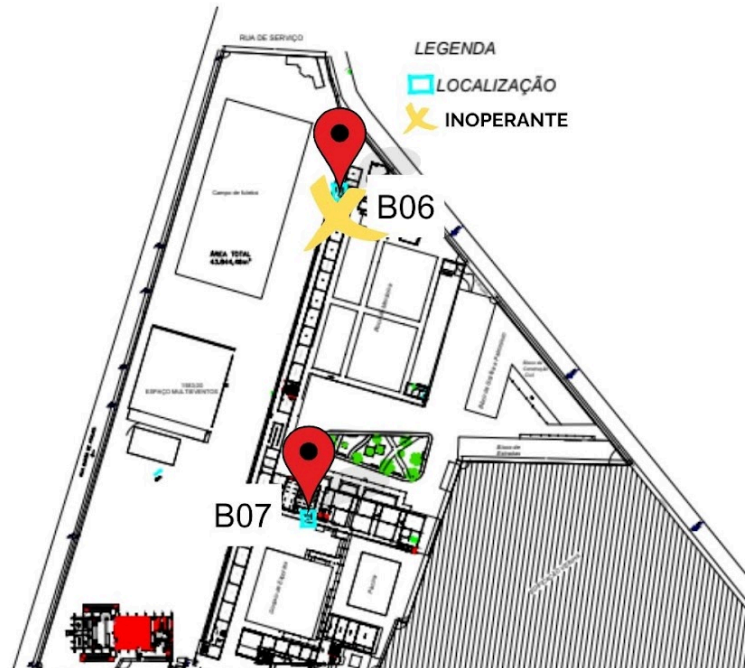
Figura 19 - Planta baixa do 1º pavimento - Identificação dos bebedouros inoperantes.

**LOCALIZAÇÃO BEBEDOUROS - 1º PAVIMENTO
IFAL - CAMPUS MACEIÓ**

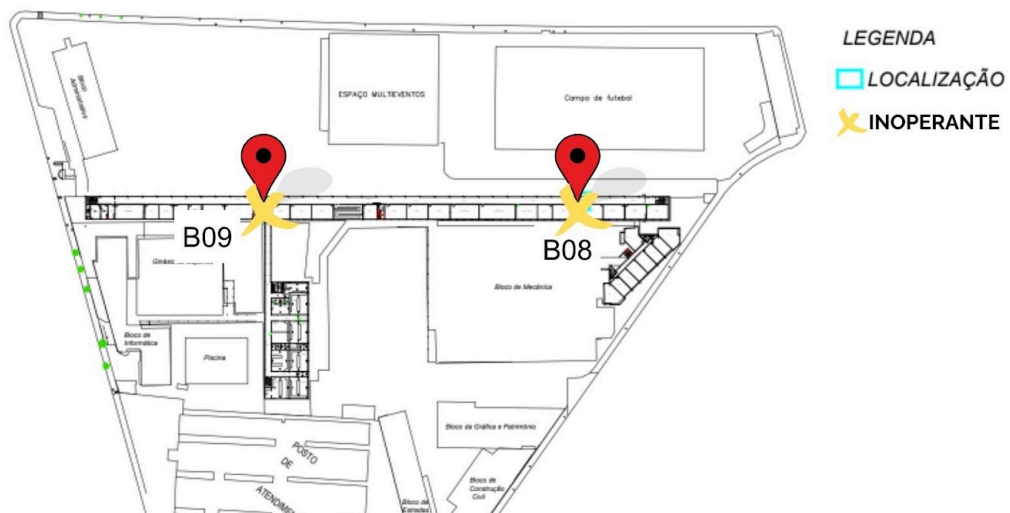
Figura 20 - Planta baixa do 2º pavimento - Identificação dos bebedouros inoperantes.

**LOCALIZAÇÃO BEBEDOUROS - 2º PAVIMENTO
IFAL - CAMPUS MACEIÓ**

Como ilustrado na Figura 20, o 2º pavimento ficou totalmente desassistido, fazendo com que os alunos precisassem se deslocar até o 1º pavimento, onde consta em funcionamento apenas um bebedouro como ilustra a Figura 19, ou para o térreo para acessar água potável. Em um campus com grande circulação e significativa extensão física, essa situação compromete o conforto ambiental, a acessibilidade e a própria segurança hídrica da instituição.

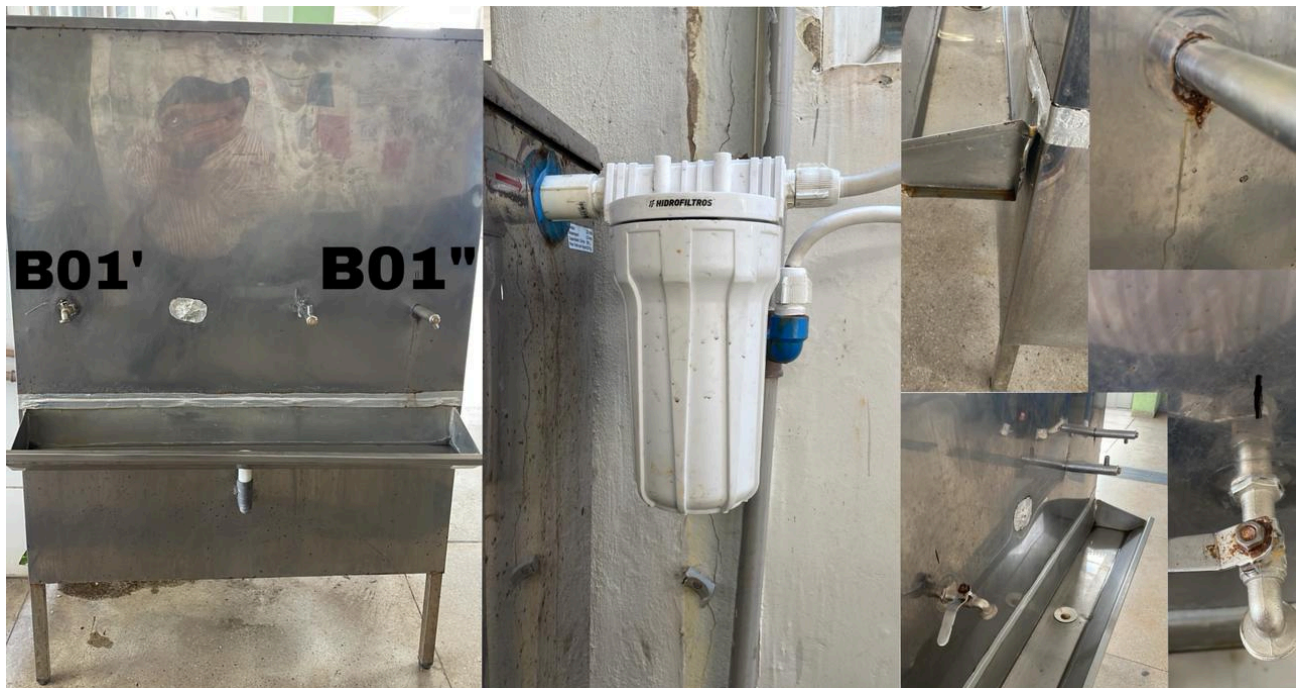
Figura 21 - Bebedouro 01, localizado na entrada principal do Campus Maceió no pavimento térreo. A imagem mostra a identificação de cada torneira que foi coletada a amostra para análise.

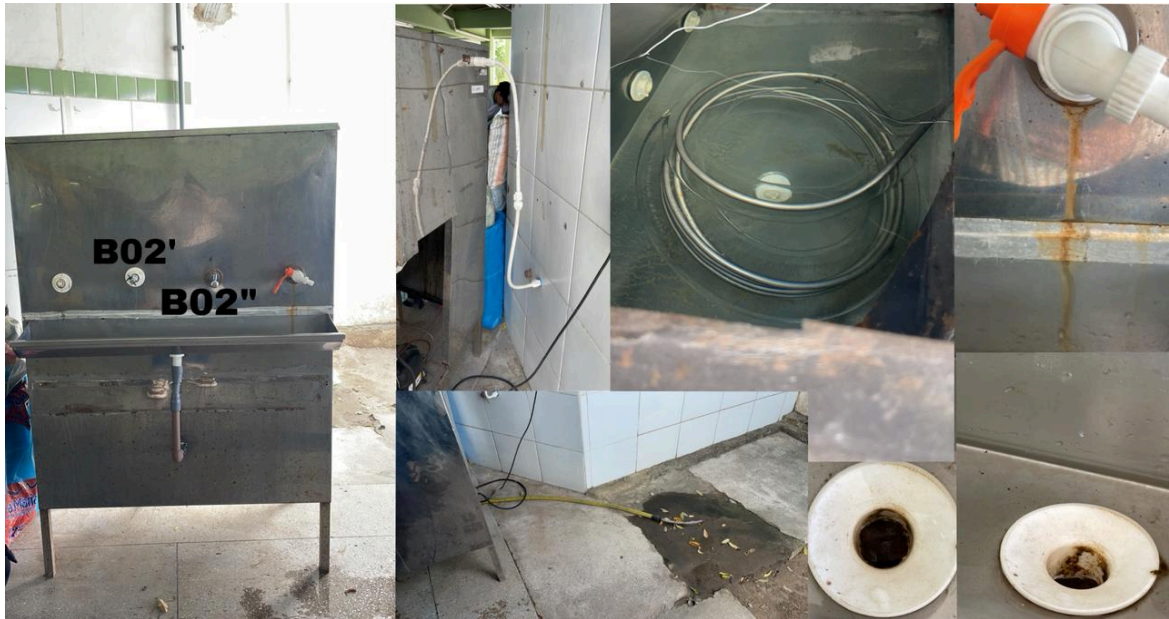
Figura 22 - Bebedouro 02, localizado no pátio do Campus Maceió no pavimento térreo. A imagem mostra a identificação de cada torneira que foi coletada a amostra para análise.

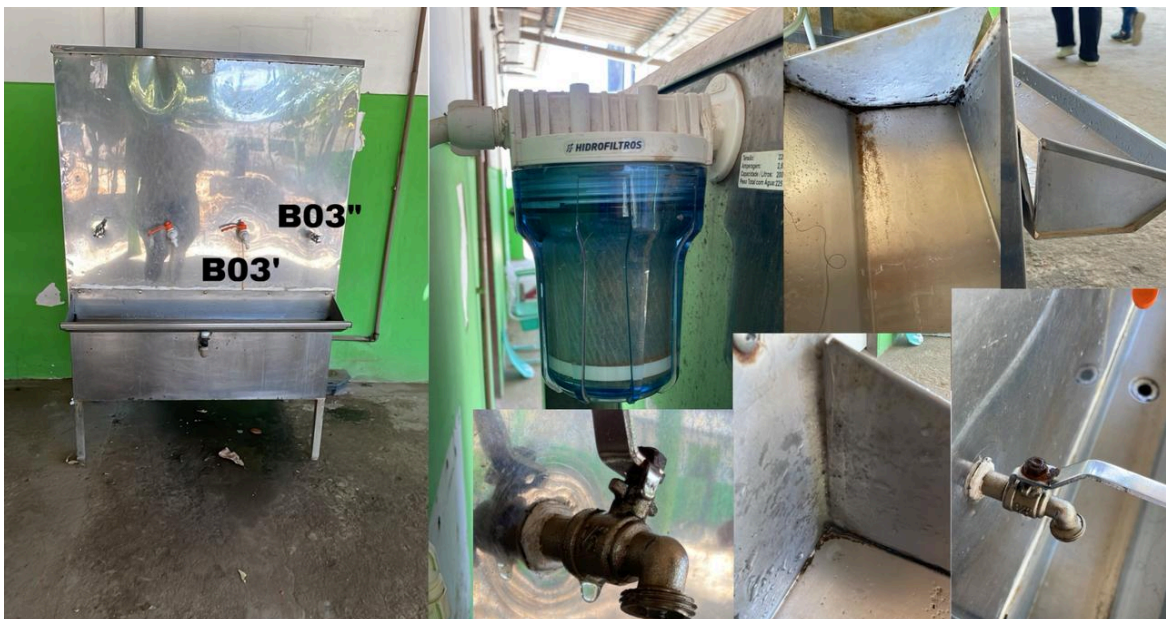
Figura 23 - Bebedouro 03, localizado no bloco de Edificações do Campus Maceió no pavimento térreo. A imagem mostra a identificação de cada torneira que foi coletada a amostra para análise.

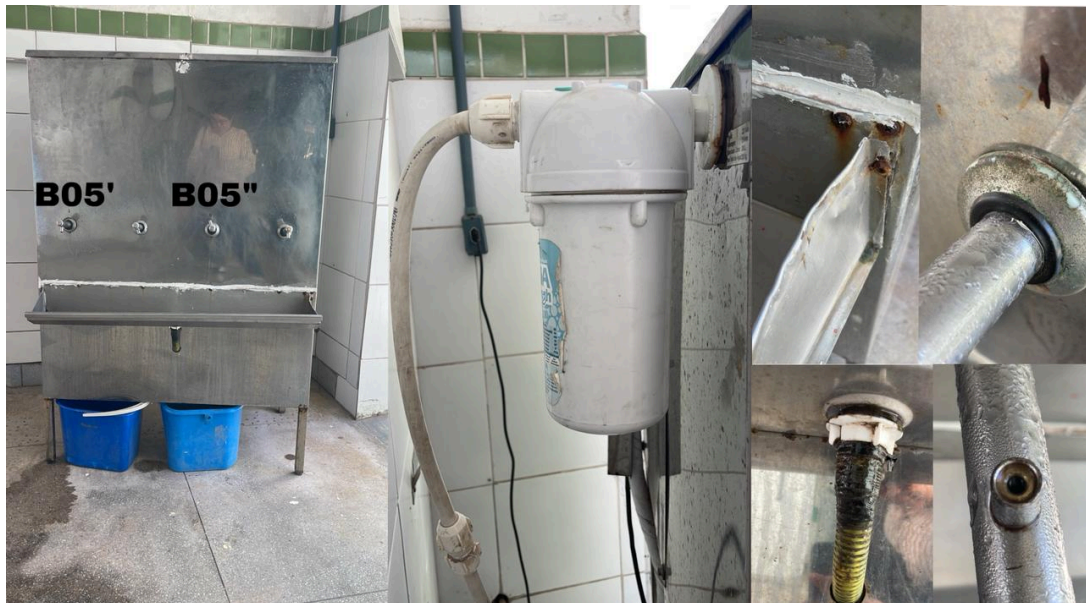
Figura 24 - Bebedouro 05, localizado no bloco de Elétrica do Campus Maceió no pavimento térreo. A imagem mostra a identificação de cada torneira que foi coletada a amostra para análise.

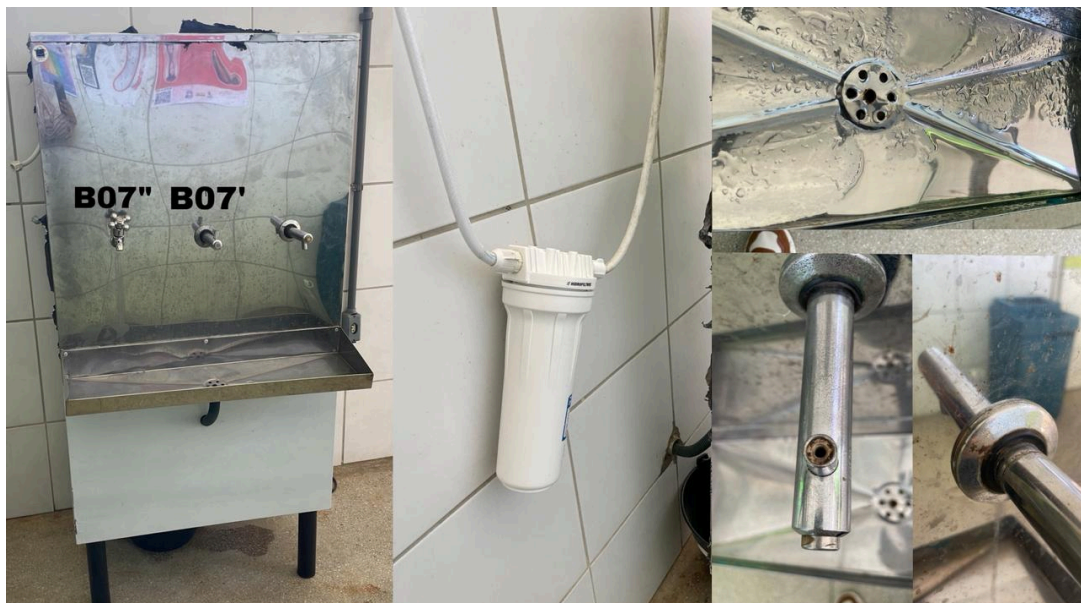
Figura 25 - Bebedouro 07, localizado no bloco de Física do Campus Maceió no 1º pavimento. A imagem mostra a identificação de cada torneira que foi coletada a amostra para análise.

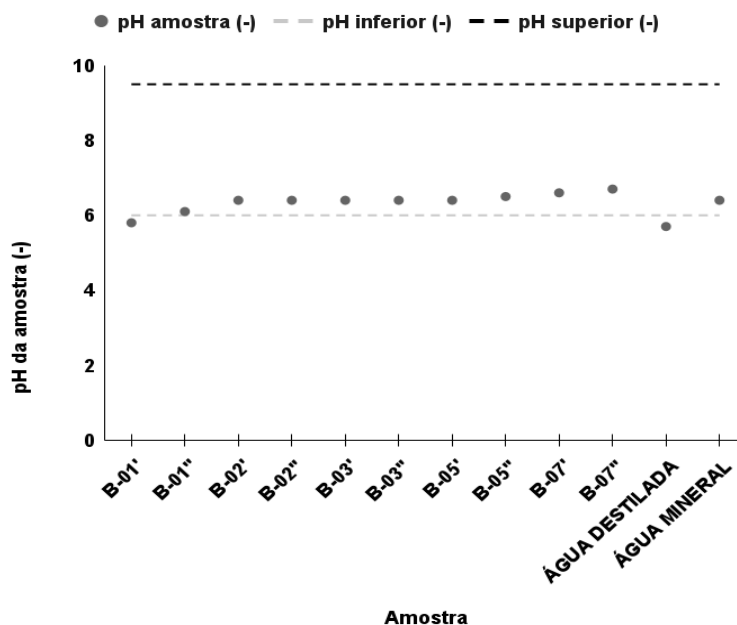
Gráfico 1 - Valores de pH das amostras de água coletadas nos bebedouros do IFAL – Campus Maceió, comparados aos limites estabelecidos pela Portaria GM/MS nº 888/2021.

Os valores de pH obtidos nas amostras variaram entre 5,8 e 6,7, permanecendo, em sua maior parte, dentro ou muito próximos da faixa estabelecida pela Portaria GM/MS nº 888/2021, que define limites entre 6,0 e 9,5. O único valor inferior ao limite mínimo foi observado na amostra B01', que registrou pH 5,8 (Gráfico 1).

Outro aspecto relevante para interpretar o valor de 5,8 diz respeito ao material filtrante utilizado nos bebedouros. Os filtros Aquaflow 200 contêm dolomita, um mineral alcalinizante que, em condições normais de operação, contribui para aumentar ligeiramente o pH da água tratada. A degradação da dolomita pode deixar de tamponar a acidez e até modificar o equilíbrio iônico local, resultando em valores de pH ligeiramente mais baixos que o esperado.

Além disso, as duas amostras coletadas no mesmo ponto (B01' e B01'') apresentaram valores quase idênticos, indicando boa repetibilidade das medições e sugerindo que o valor de 5,8 decorre mais de limitações instrumentais e da condição do filtro do que de uma acidez efetivamente incompatível com o consumo humano. A OMS destaca que valores limítrofes devem ser acompanhados, mas não configuram risco imediato quando não há outros indicadores de degradação da água, como alteração de sabor, condutividade anômala ou detecção microbiológica.

Assim, considerando a pequena diferença em relação ao limite, o estado degradado do filtro contendo dolomita, e a repetibilidade entre as medições, não é possível afirmar categoricamente que o bebedouro B01 esteja fora do padrão de potabilidade. Os valores situam-se em uma zona de transição, na qual pequenas oscilações instrumentais e fatores internos ao sistema de filtração podem influenciar o resultado sem representar risco sanitário imediato.

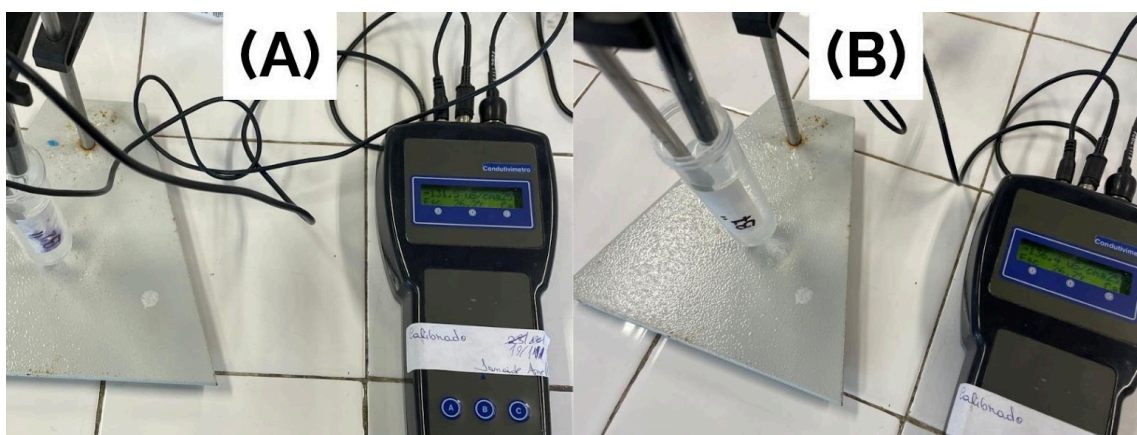
Figura 28 - Análises laboratoriais da condutividade elétrica, (A) - B02'' e (B) - B07''

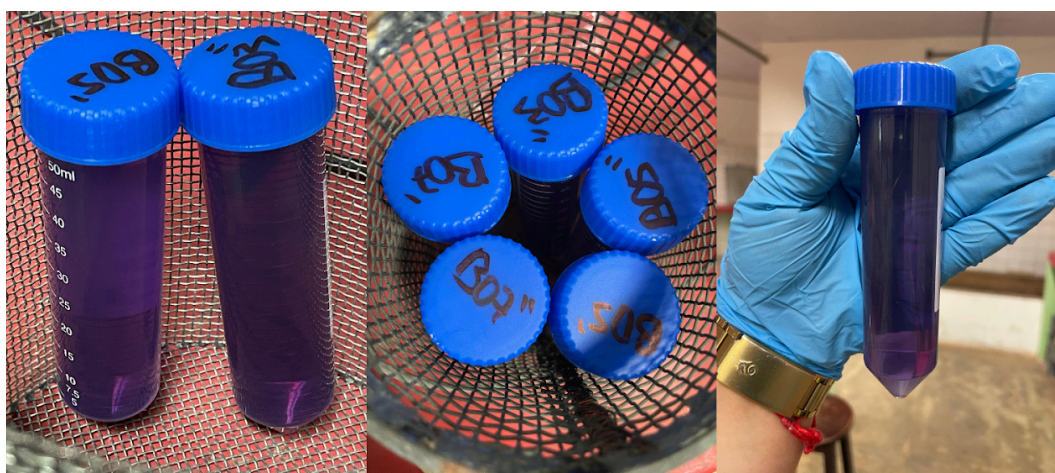
Figura 29 - Amostras acondicionadas em tubos Falcon.

As amostras coletadas dos cinco bebedouros em funcionamento foram acondicionadas em frascos higienizados, mantidas sob refrigeração até o momento da análise e submetidas ao ensaio conforme instruções do fabricante. As imagens abaixo ilustram o processo de análise microbiológica (Figura 29).

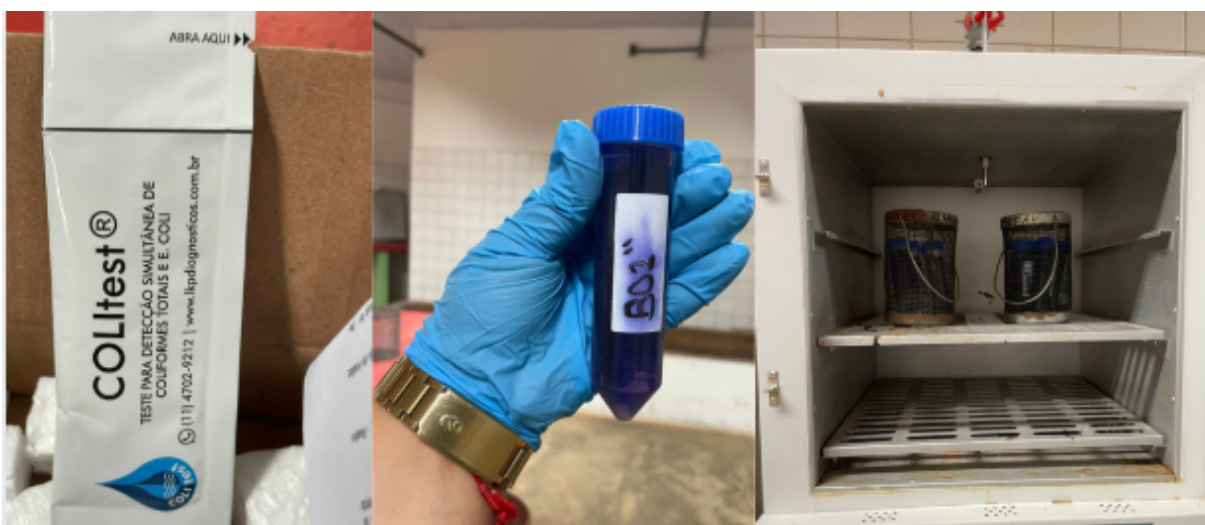
Figura 30 - Preparação das amostras para análise pelo método COLItest®

As análises microbiológicas foram realizadas utilizando o kit COLItest® (Figura 30), método colorimétrico amplamente empregado para detecção rápida de contaminação por coliformes totais e *Escherichia coli* em água destinada ao consumo humano.

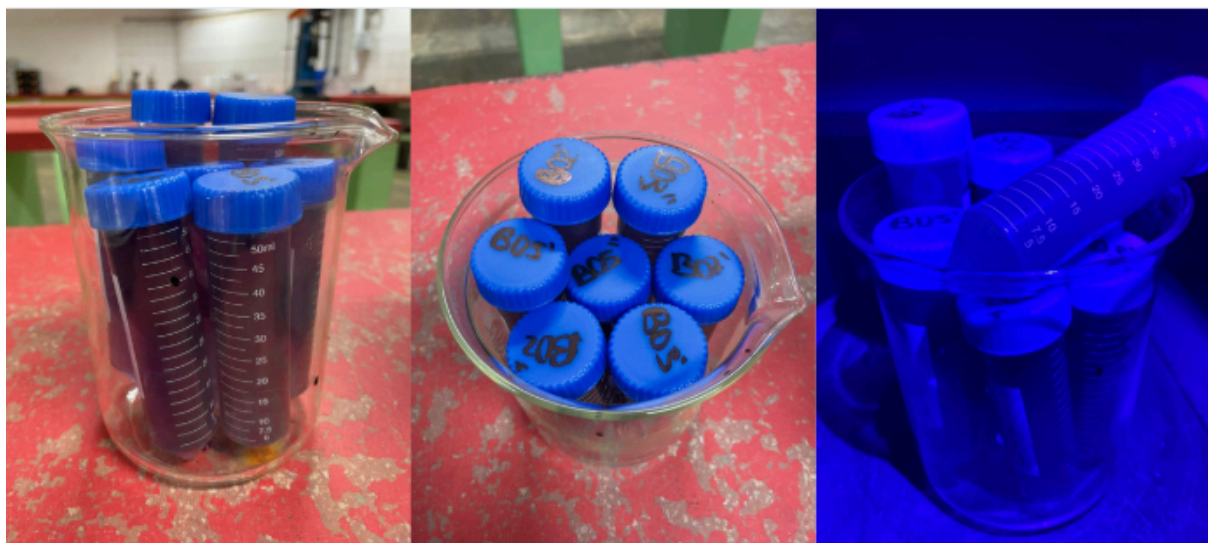
As análises microbiológicas revelaram ausência de coliformes totais e *Escherichia coli* em todas as amostras coletadas dos cinco bebedouros avaliados (Figura 31). Esse resultado indica que, no momento da coleta, a água fornecida aos usuários atendia plenamente ao critério microbiológico estabelecido pela Portaria GM/MS nº 888/2021, que exige ausência total desses indicadores em 100 mL de amostra, devido ao fato de que sua presença está diretamente associada a risco epidemiológico imediato.

Figura 31 - Resultado da análise após 22 horas na estufa bacteriológica a 35 ± 2 °C

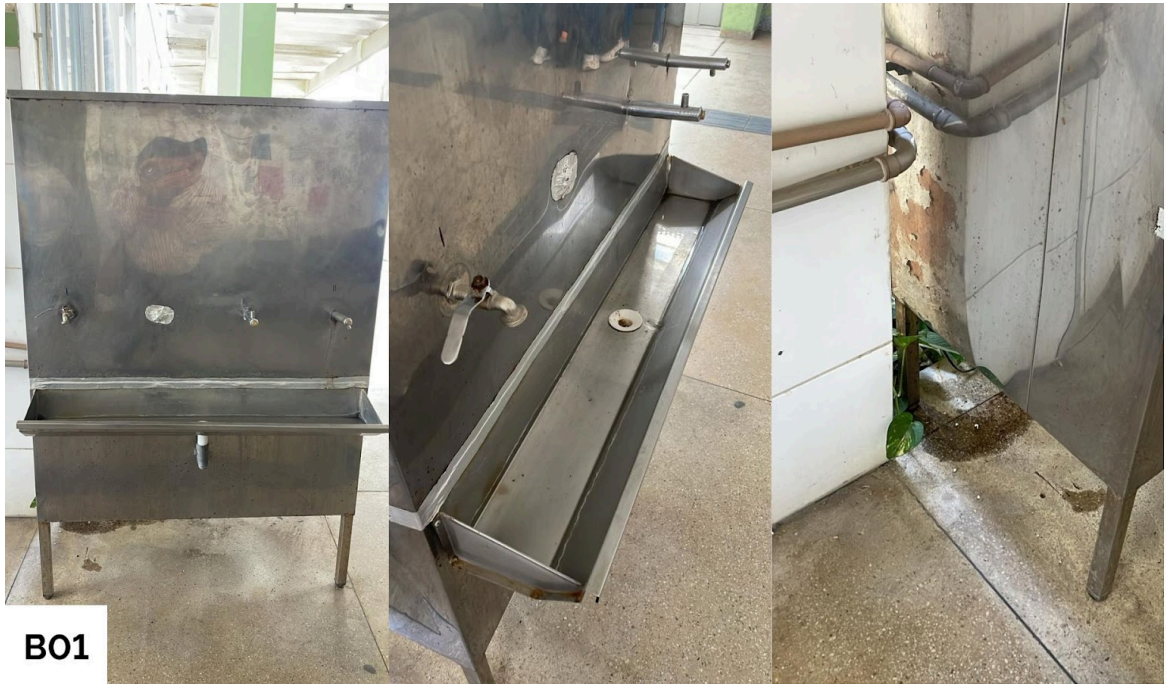
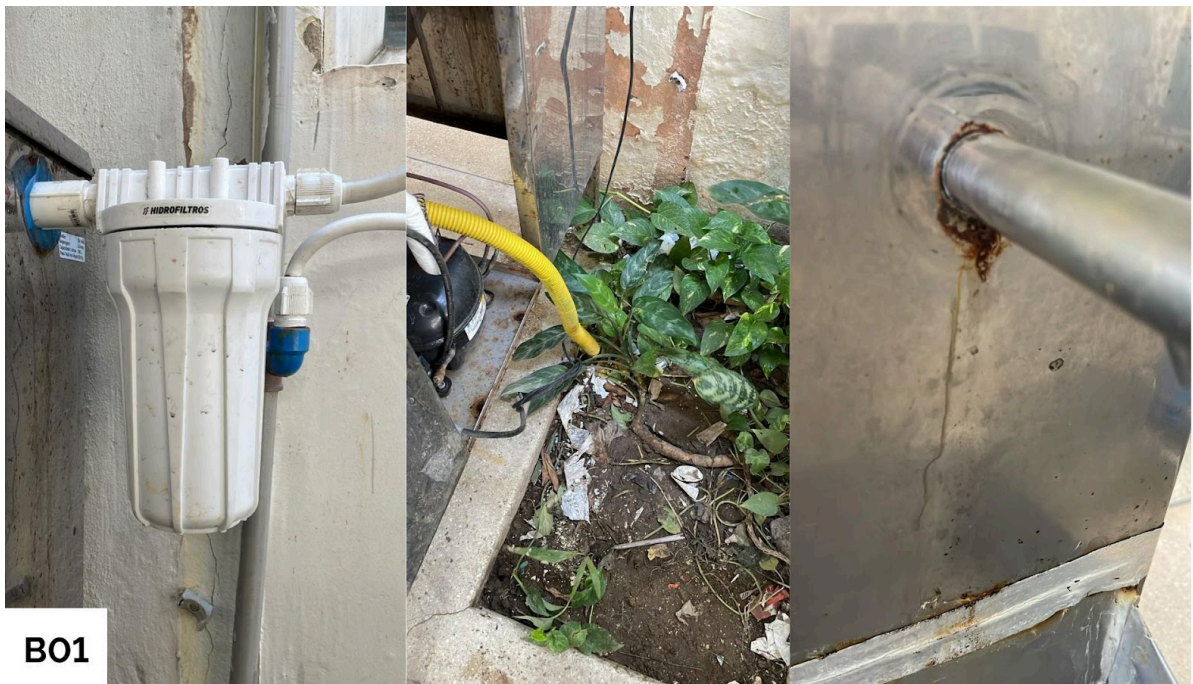
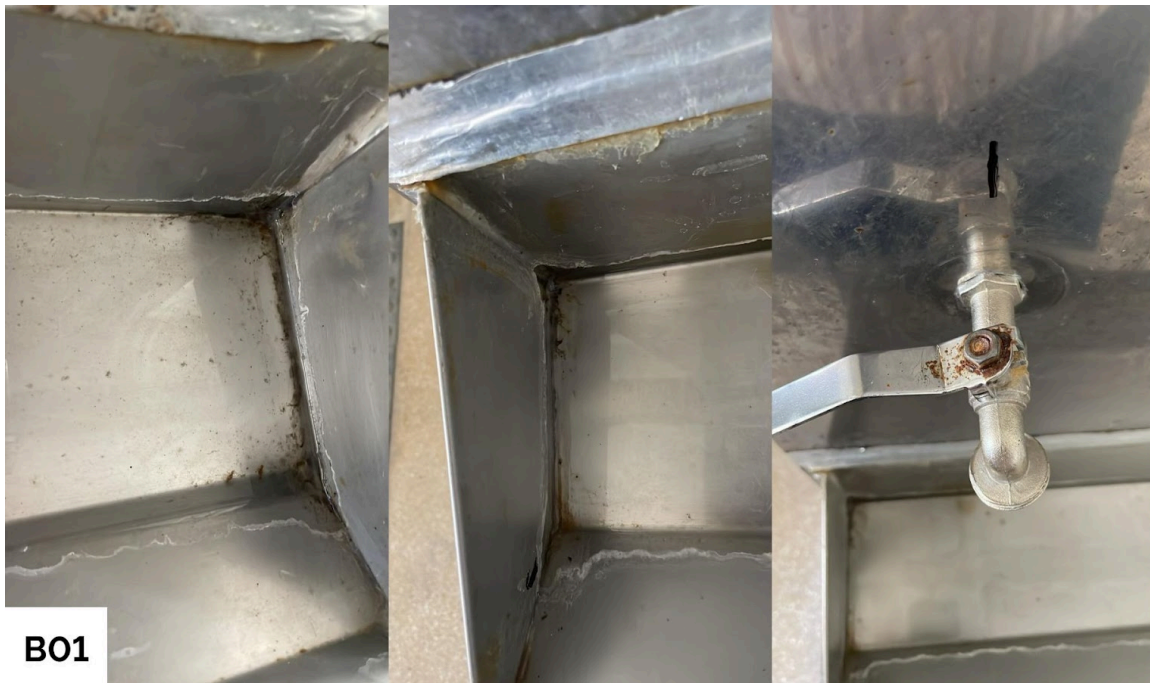
Figura 3 - Condições externas do bebedouro B01 - Pavimento térreo

Figura 4 - Condições externas do bebedouro B01 - Pavimento térreo

Figura 5 - Condições externas do bebedouro B01 - Pavimento térreo

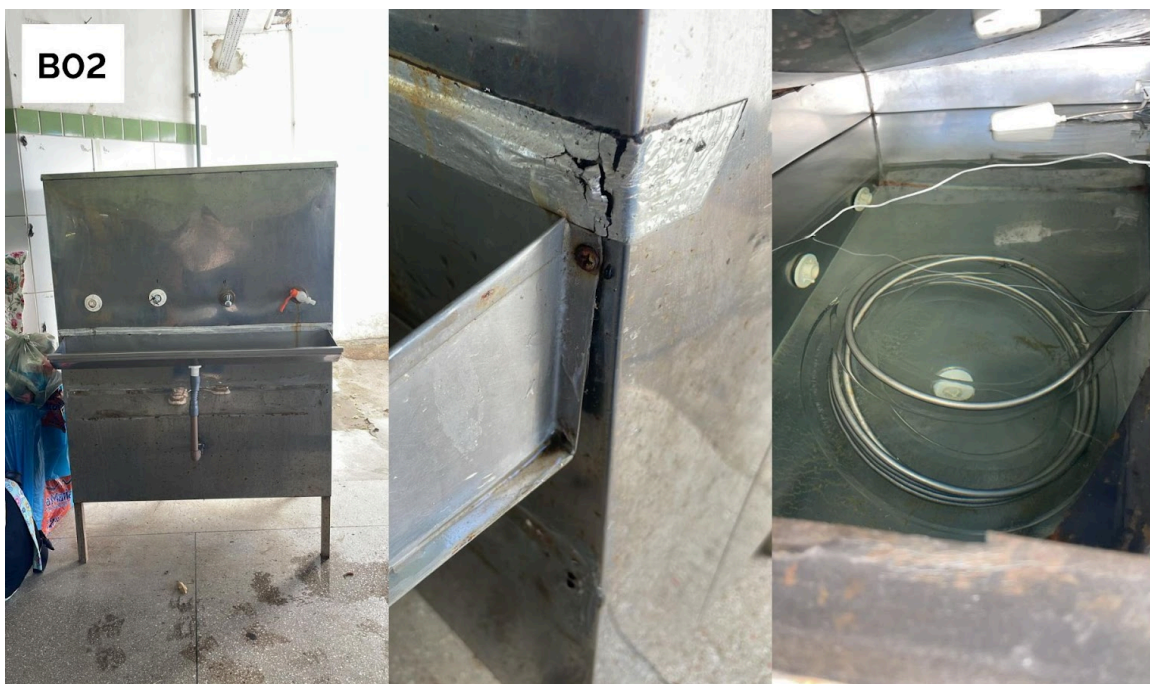
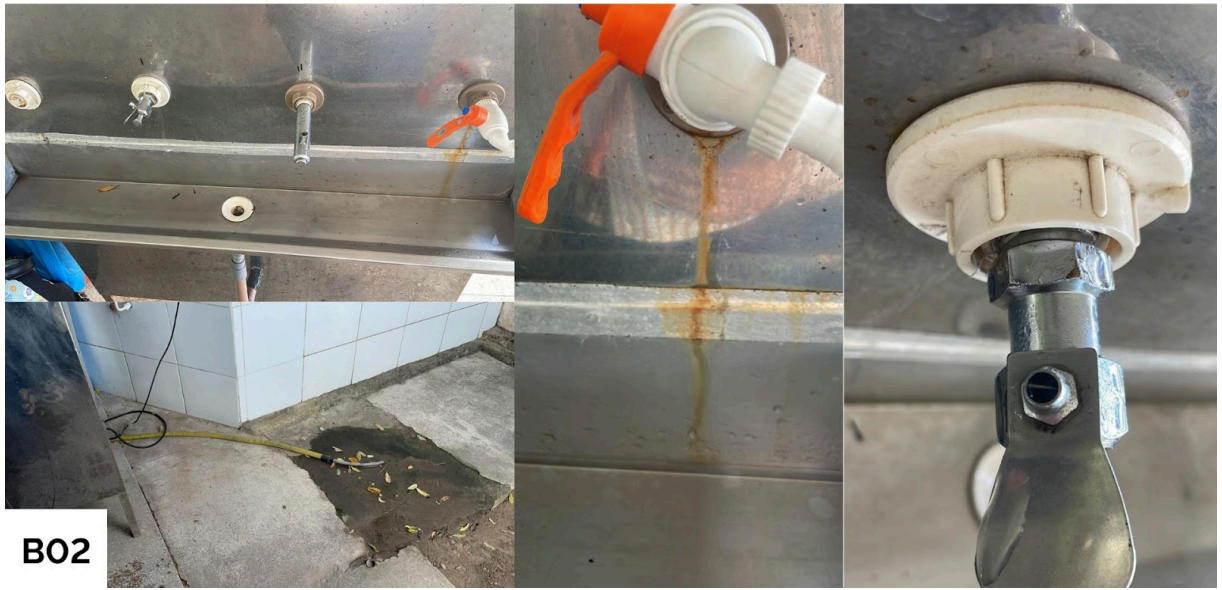
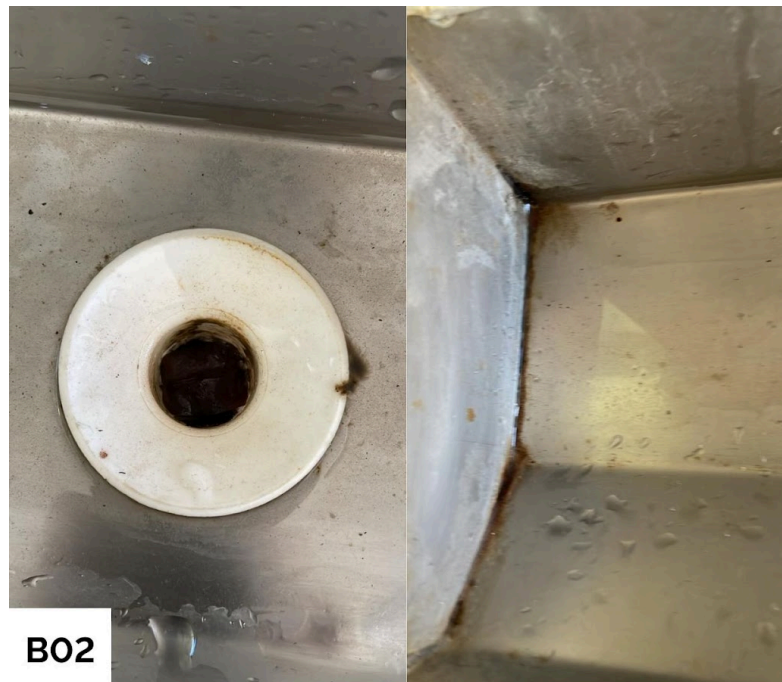
Figura 6 - Condições externas do bebedouro B02 - Pavimento térreo

Figura 7 - Condições externas do bebedouro B02 - Pavimento térreo

Figura 8 - Condições externas do bebedouro B02 - Pavimento térreo

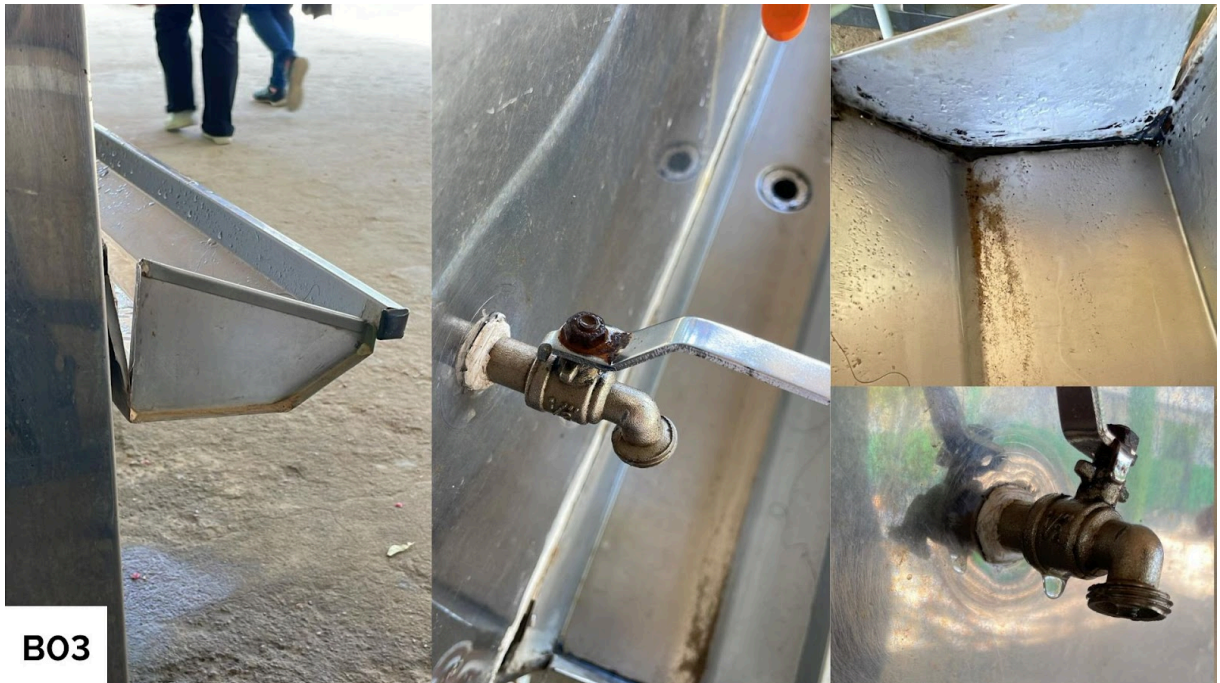
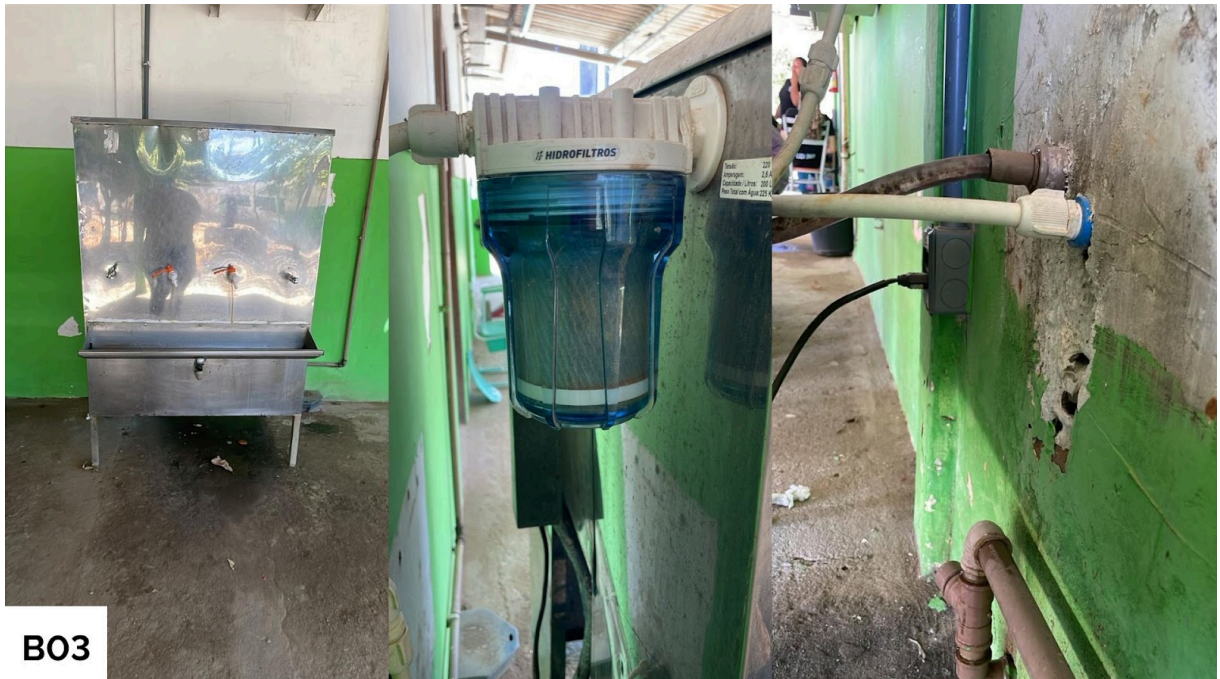
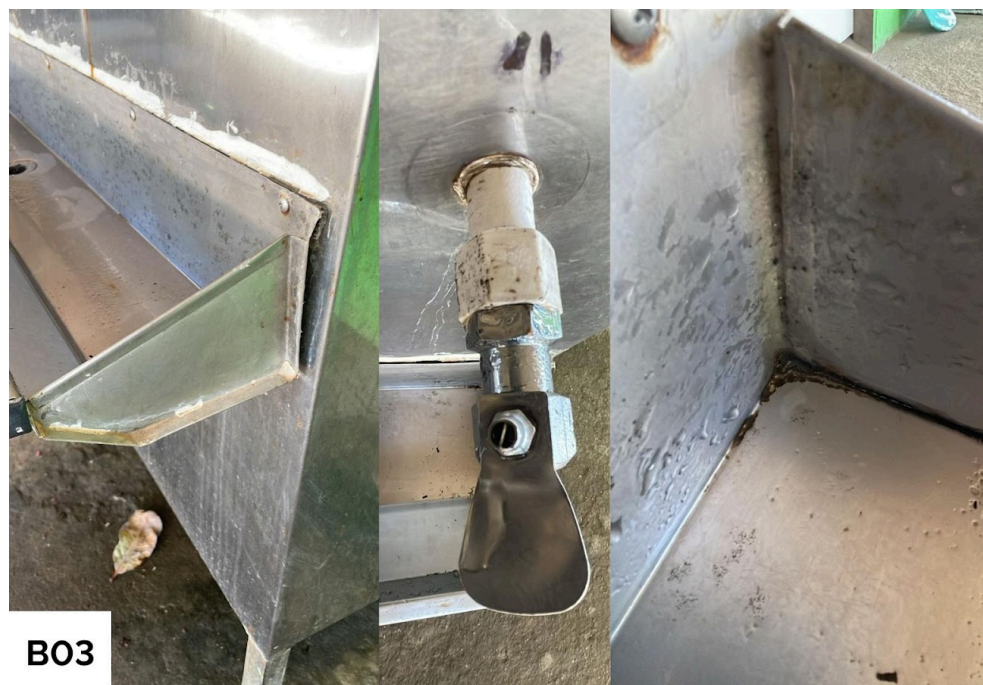
Figura 9 - Condições externas do bebedouro B03 - Pavimento térreo

Figura 10 - Condições externas do bebedouro B03 - Pavimento térreo

Figura 11 - Condições externas do bebedouro B03 - Pavimento térreo

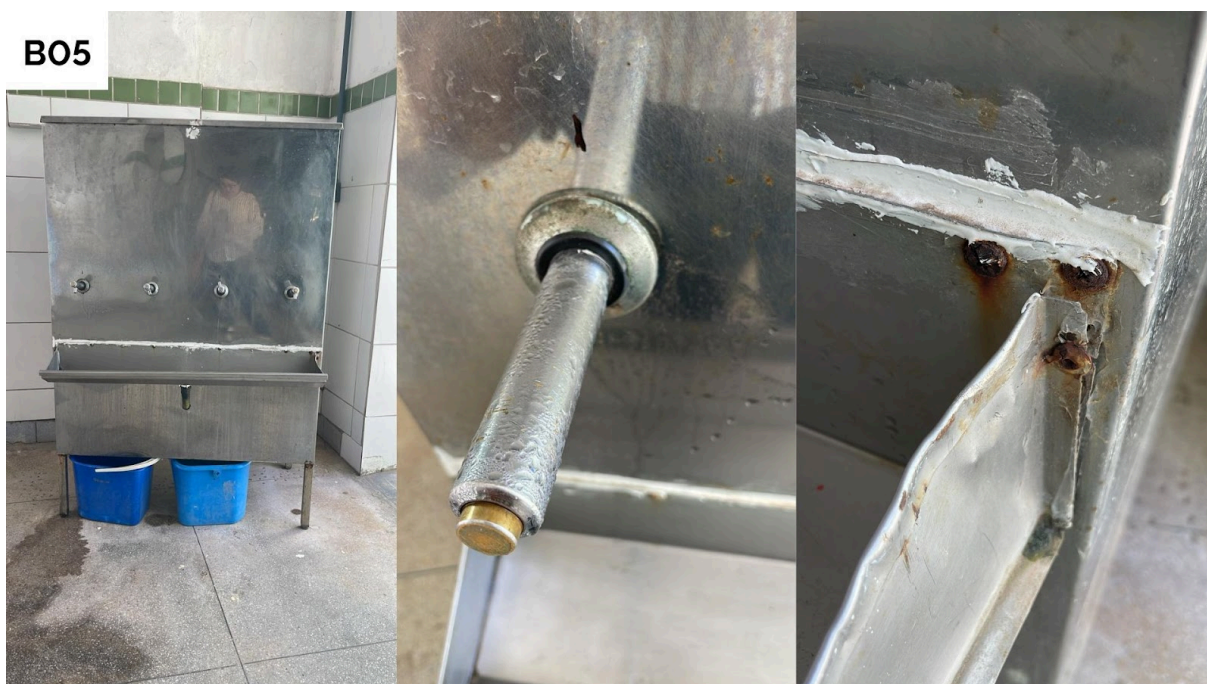
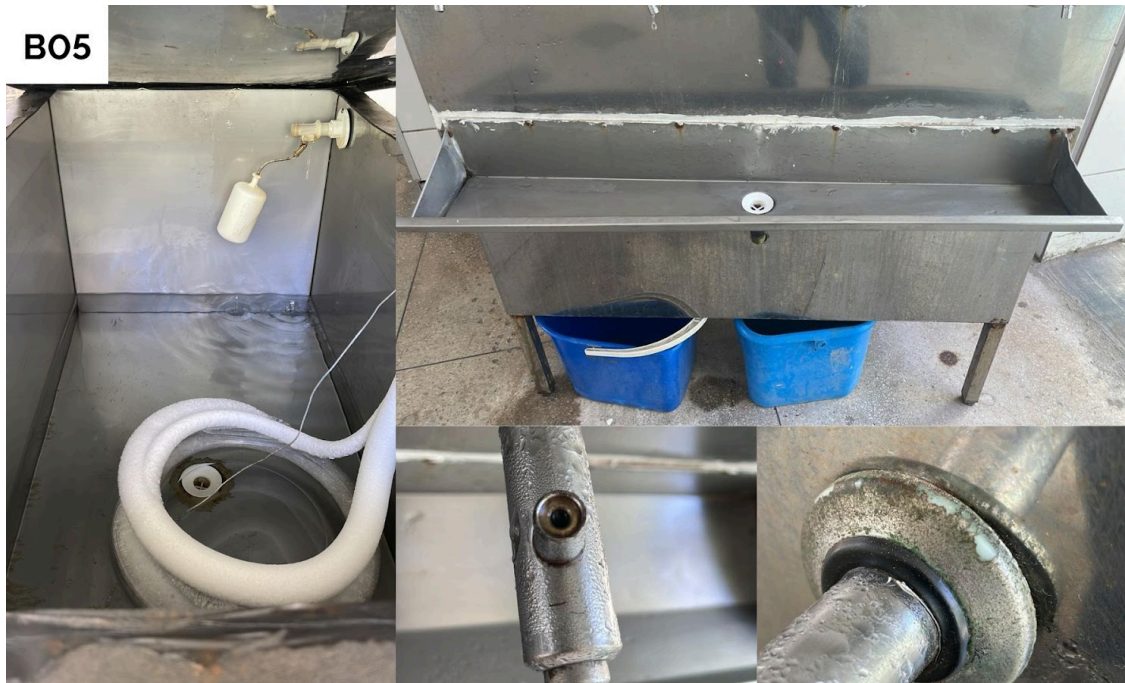
Figura 12 - Condições externas do bebedouro B05 - Pavimento térreo

Figura 13 - Condições externas do bebedouro B05 - Pavimento térreo

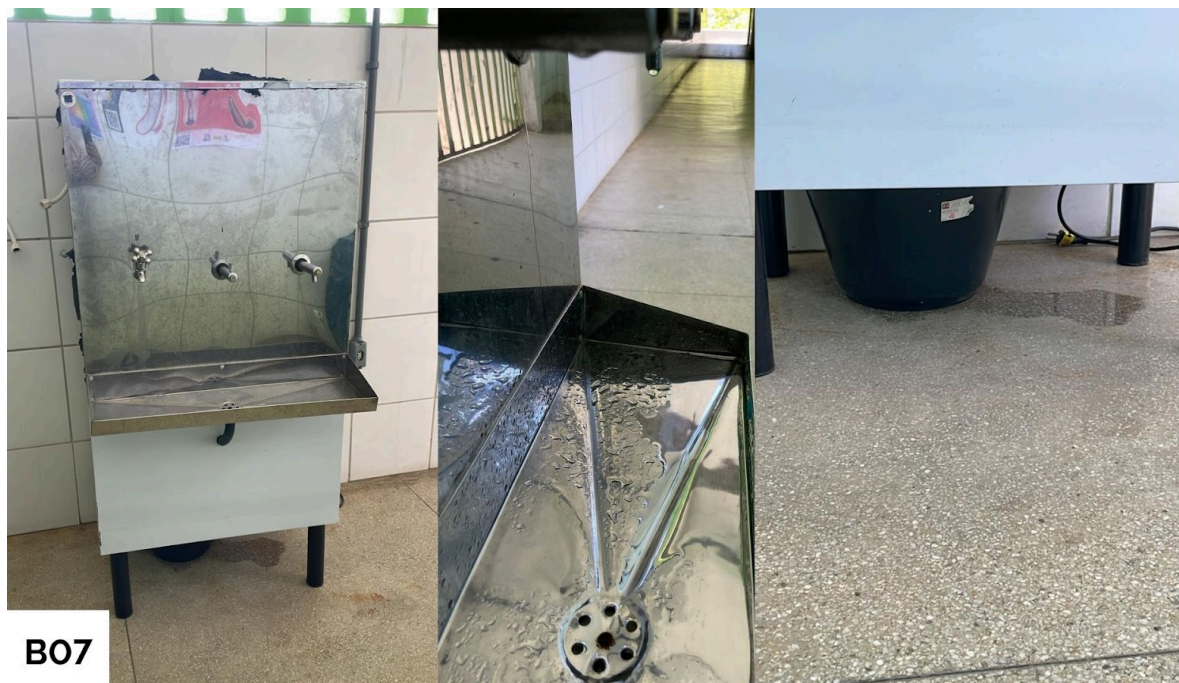
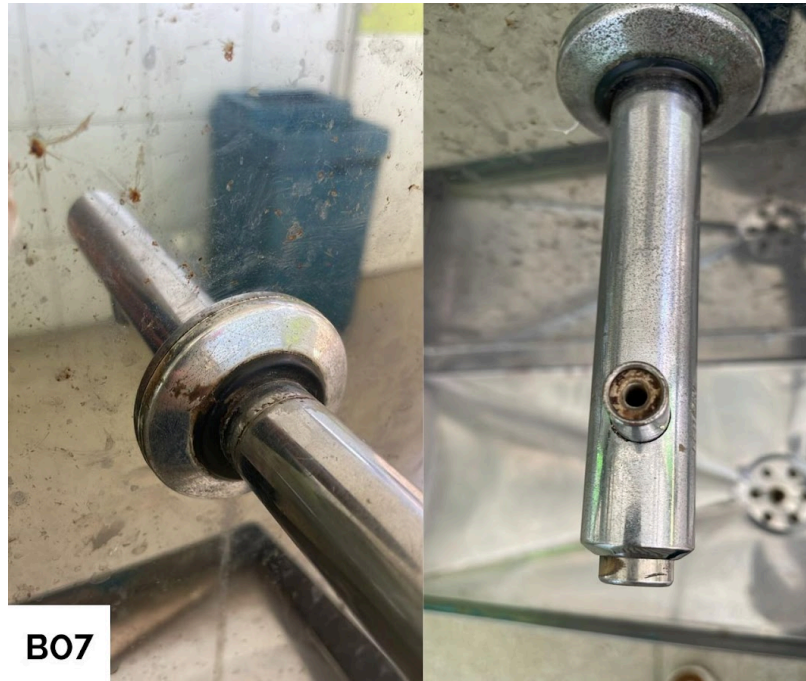
Figura 14 - Condições externas do bebedouro B07 - 1º pavimento

Figura 15 - Condições externas do bebedouro B07 - 1º pavimento
