Produção de Água

**Caracterização de nascentes na bacia
hidrográfica do Rio Coruripe,
litoral Sul de Alagoas**

**Luzenilton Morais de Brito
Joabe Gomes de Melo**

Relatório originado da dissertação: Diagnóstico
hidroambiental de nascentes da bacia hidrográfica do Rio
Coruripe no Litoral Sul de Alagoas - (Mestrado
Profissional em Tecnologias Ambientais) - Instituto
Federal de Alagoas, *Campus Marechal Deodoro*, Marechal
Deodoro, 2022.

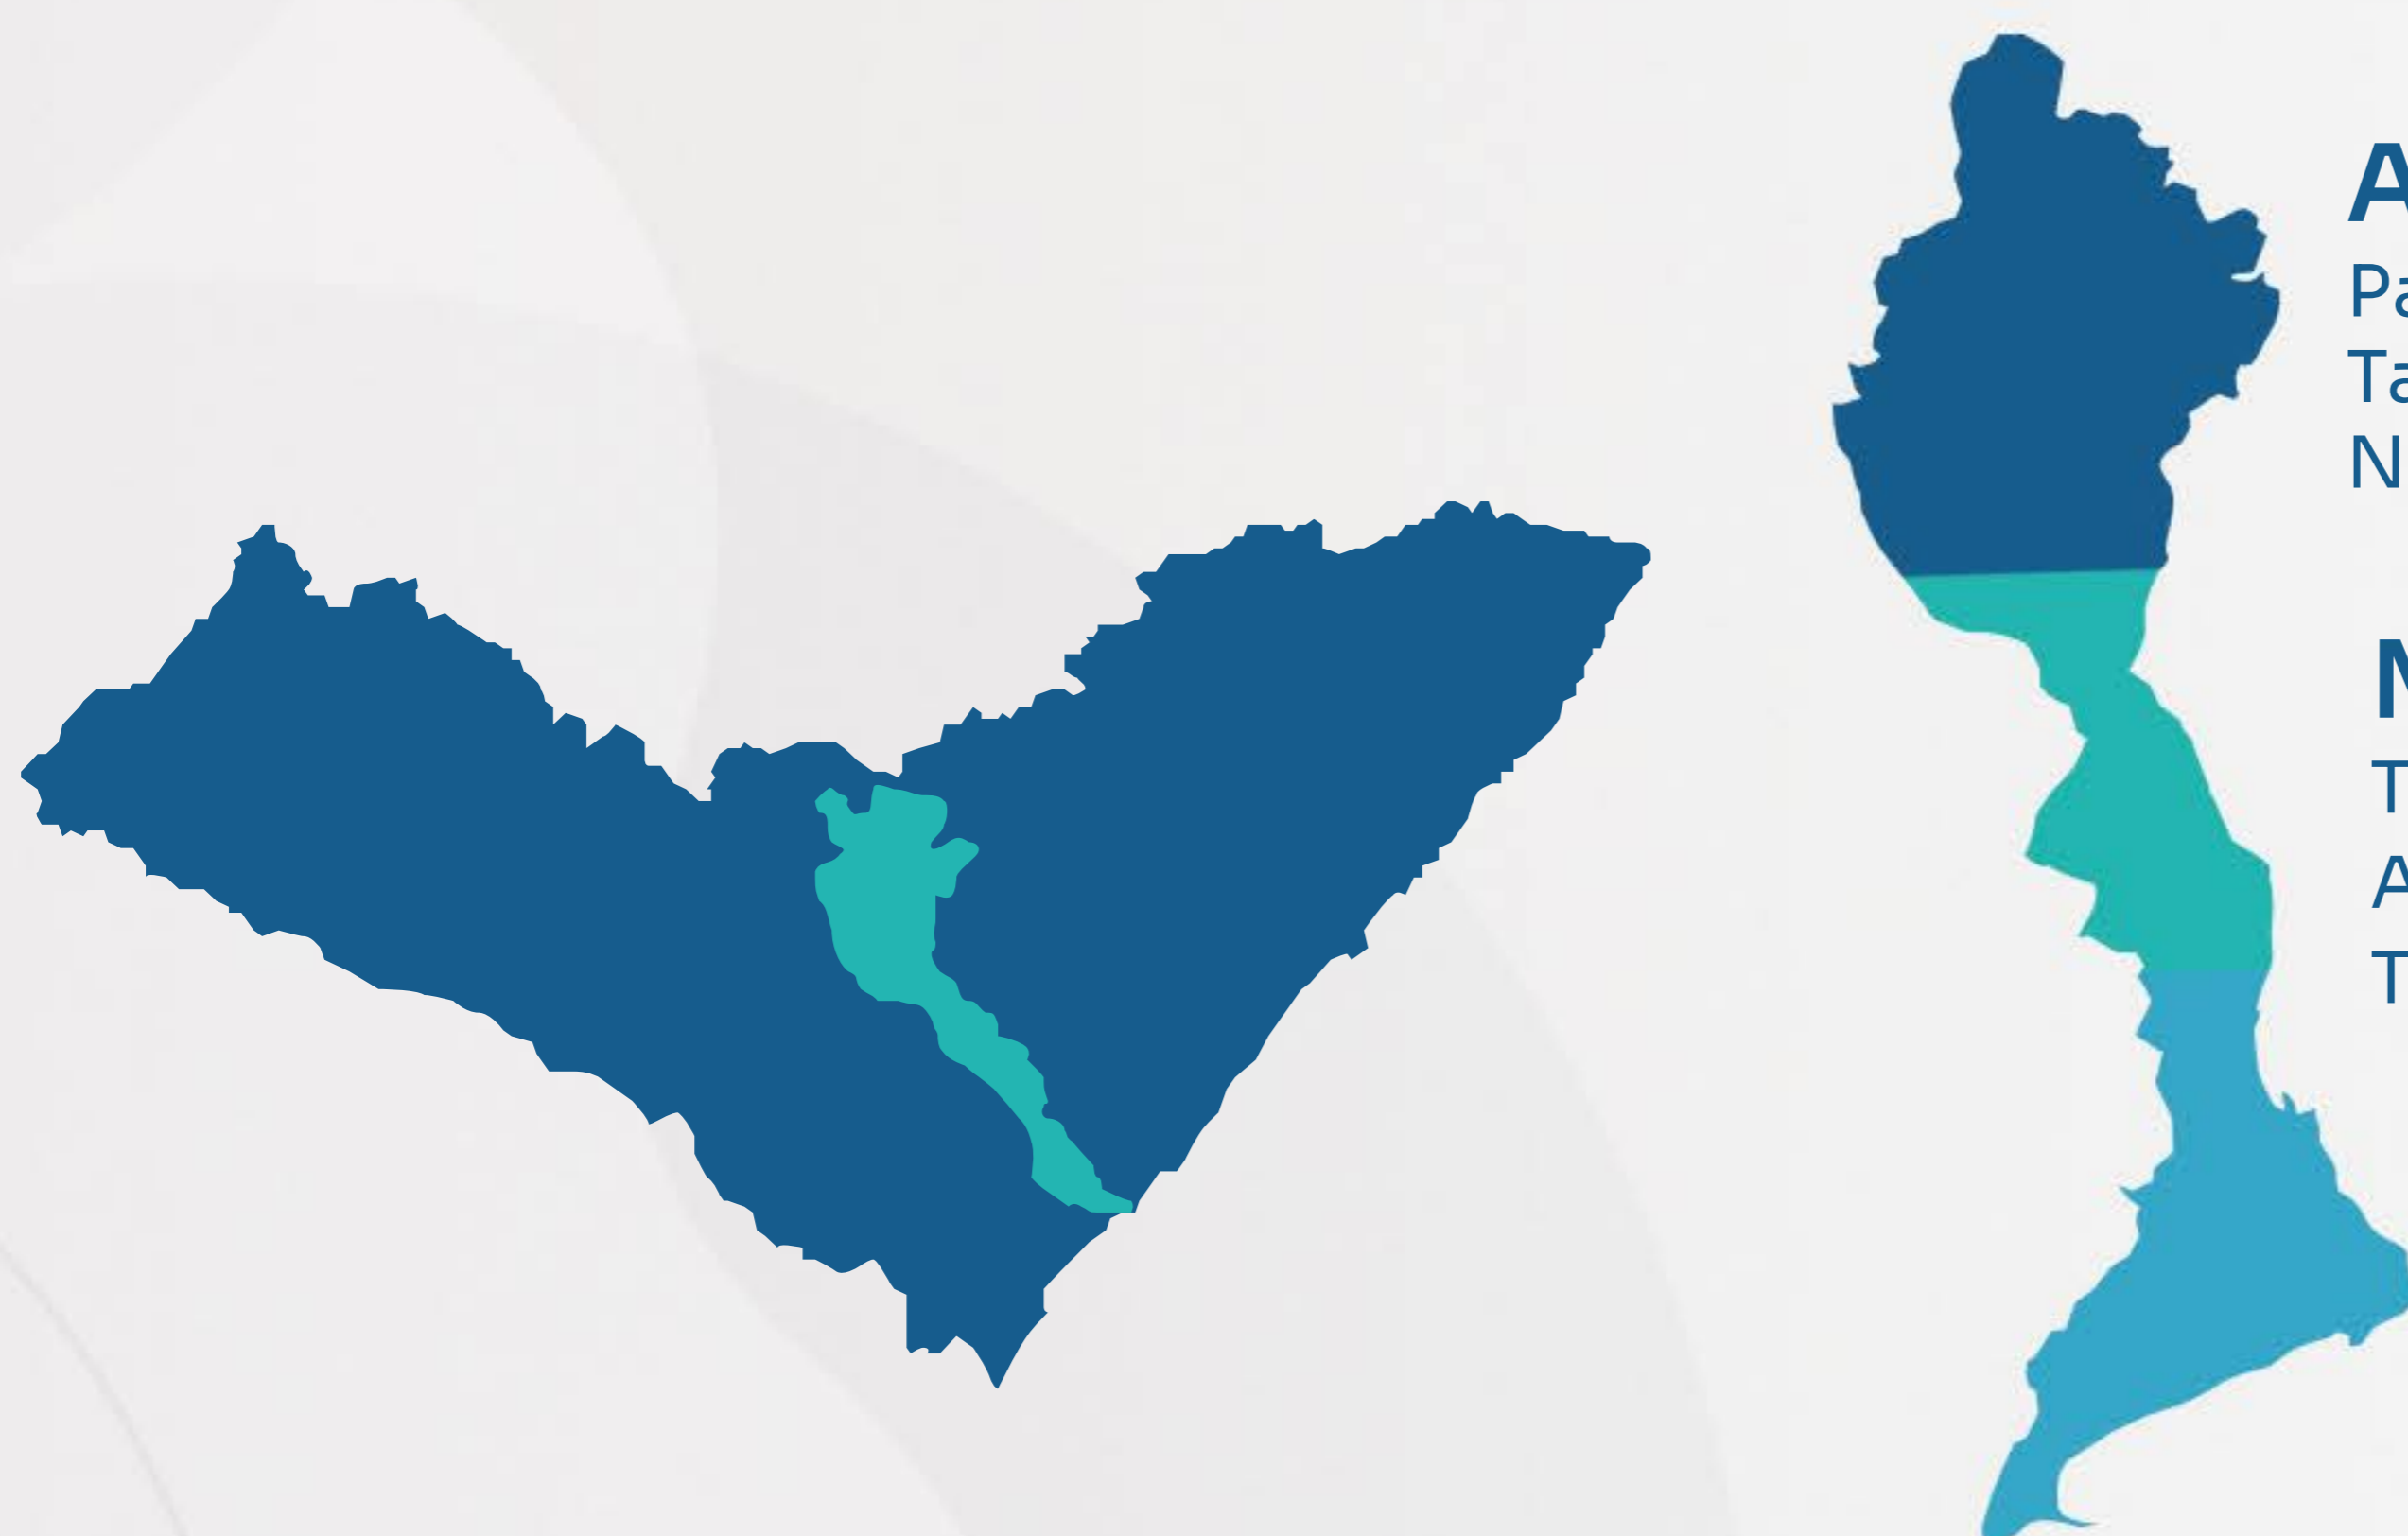
O rio Coruripe abrange parcial e/ou total a área de 13 municípios (PEREIRA, 2010; SANTOS, 2018), apesar de autores mais recentemente apontarem que são 19 municípios drenados pela Bacia (DUARTE, *et al.*, 2021)

Alto Coruripe:

Palmeira dos Índios, Mar Vermelho, Tanque D'Arca, Belém, Igaci e Coité do Nóia.

Médio Coruripe:

Taquarana, Arapiraca, Limoeiro de Anadia, Campo Alegre, Junqueiro e Teotônio Vilela.

Baixo Coruripe:

Coruripe

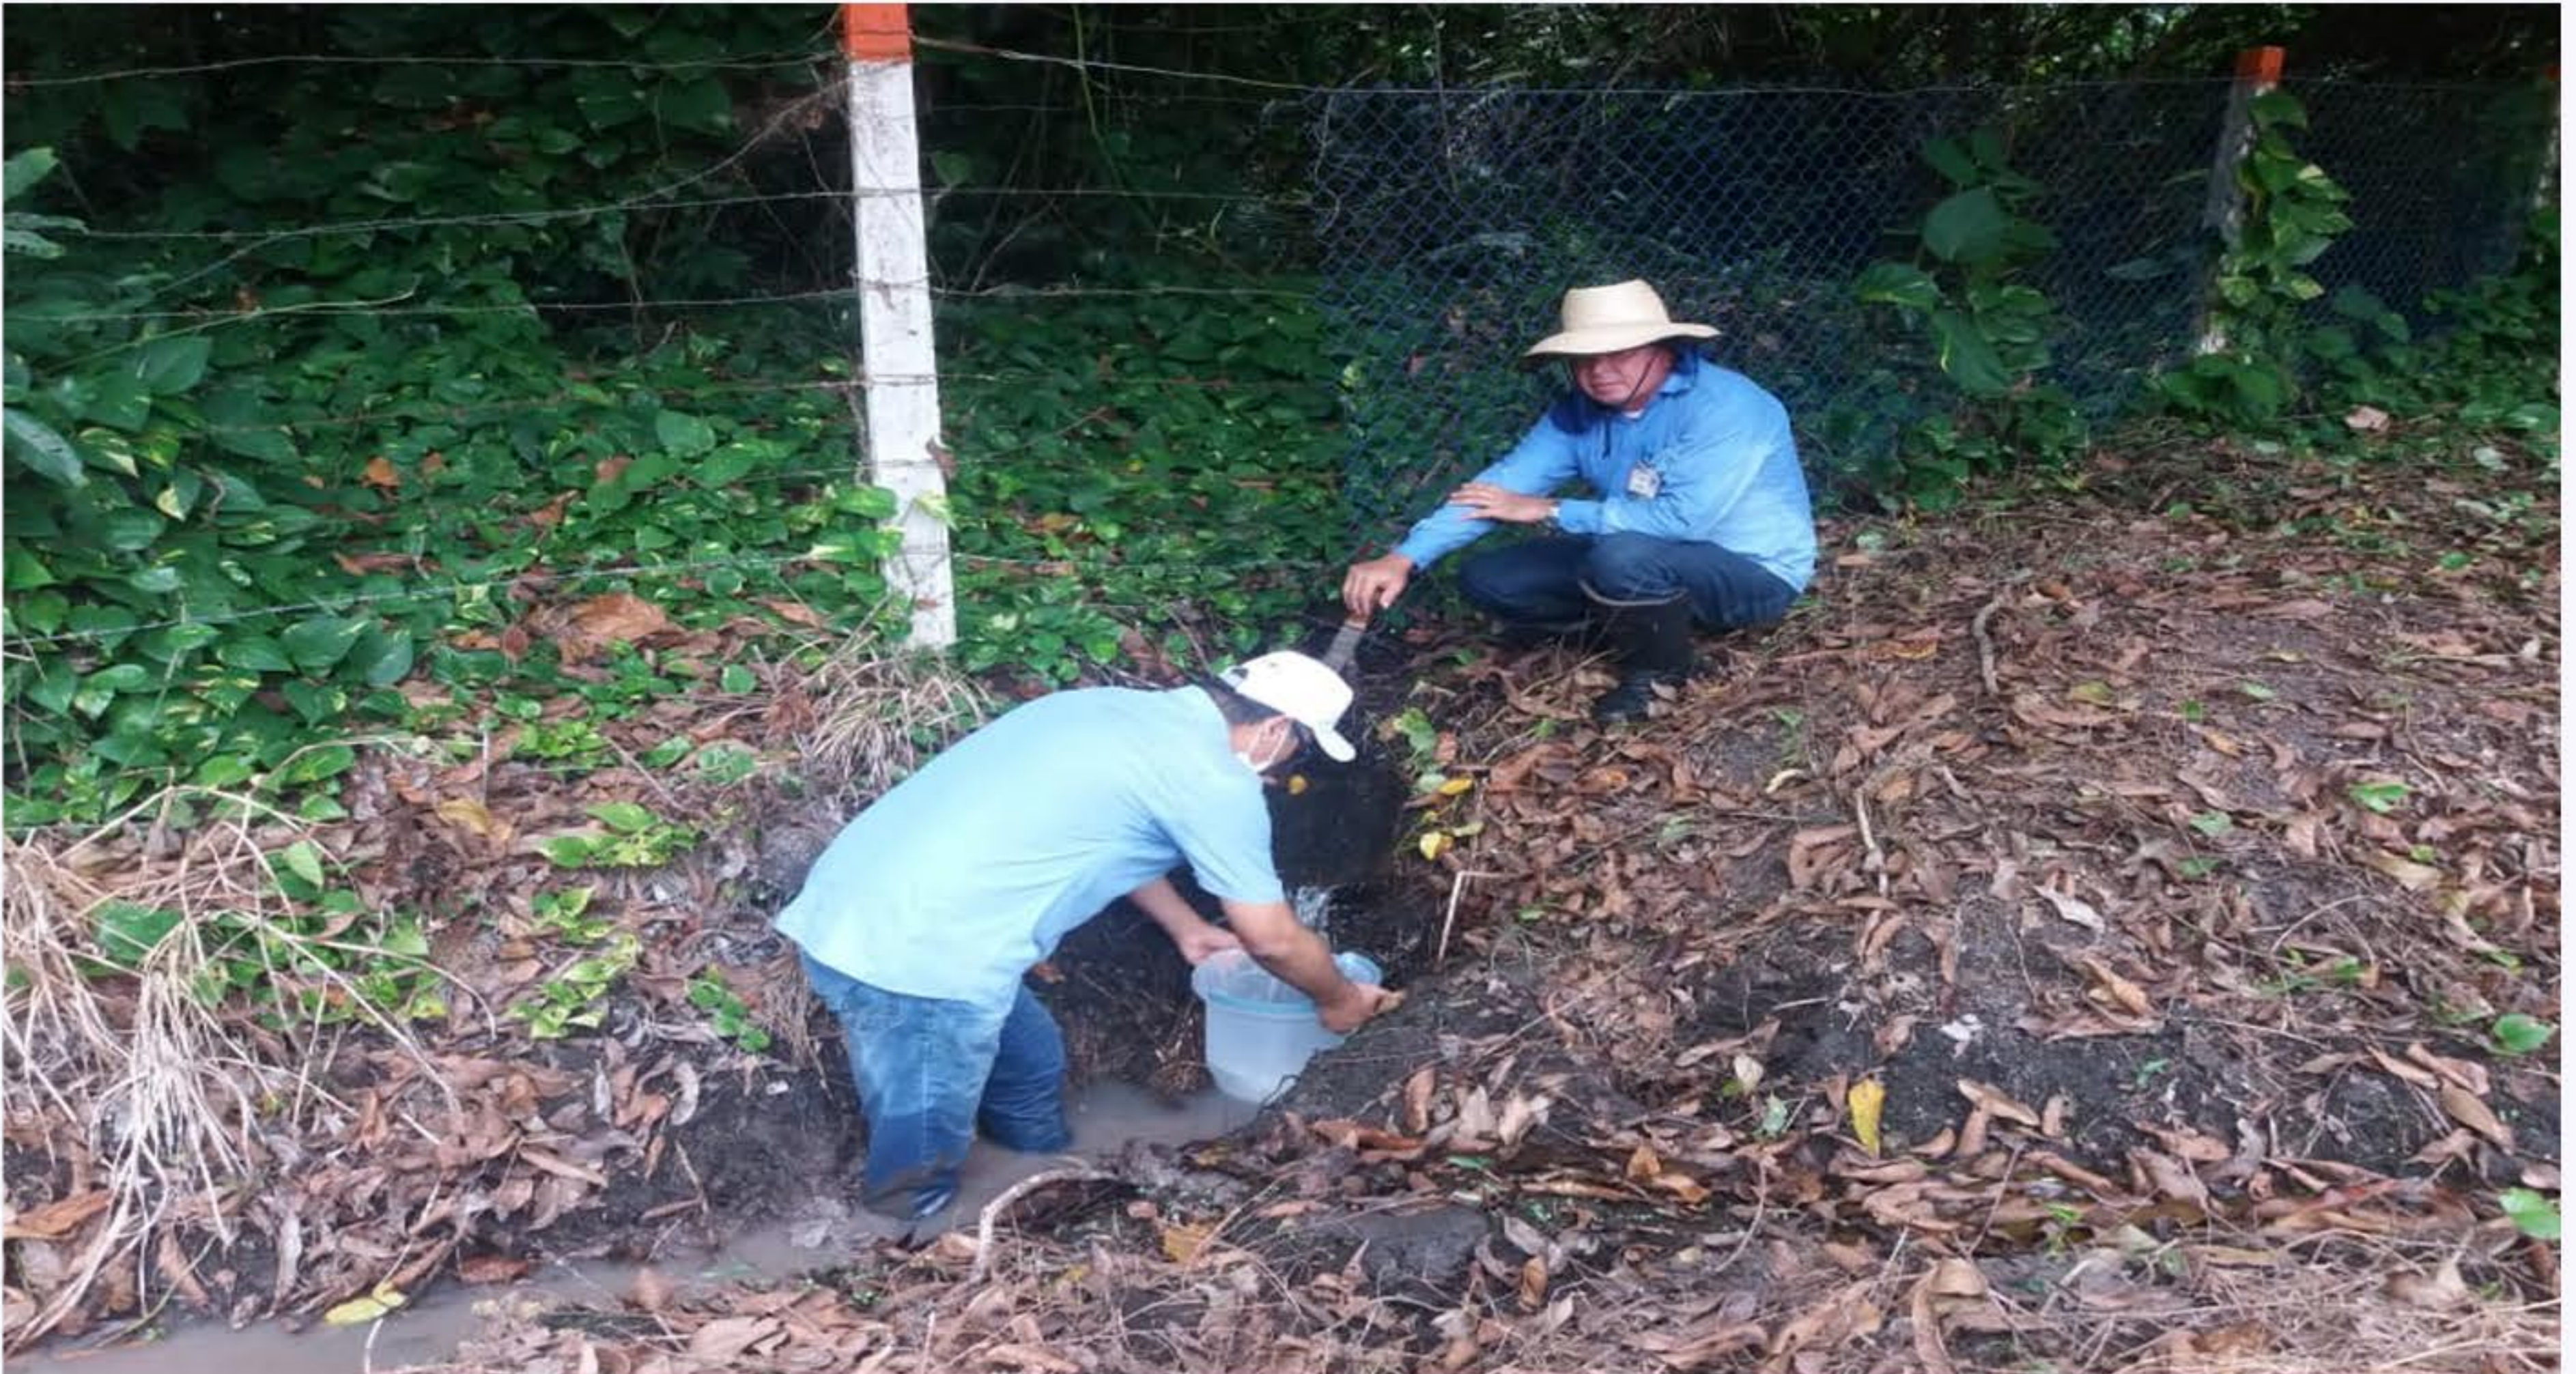
Medição da vazão das nascentes da Fazenda Olho D'água (Nascentes ID_1; ID_2 e ID_3). Na nascente ID_01, apesar do IQA ter classificado a água com qualidade razoável, pelo IIAN teve sua classificação como boa. As duas outras nascentes nesta fazenda, tiveram a mesma classificação para a avaliação macroscópica IIAN quanto para a qualidade da água IQA.

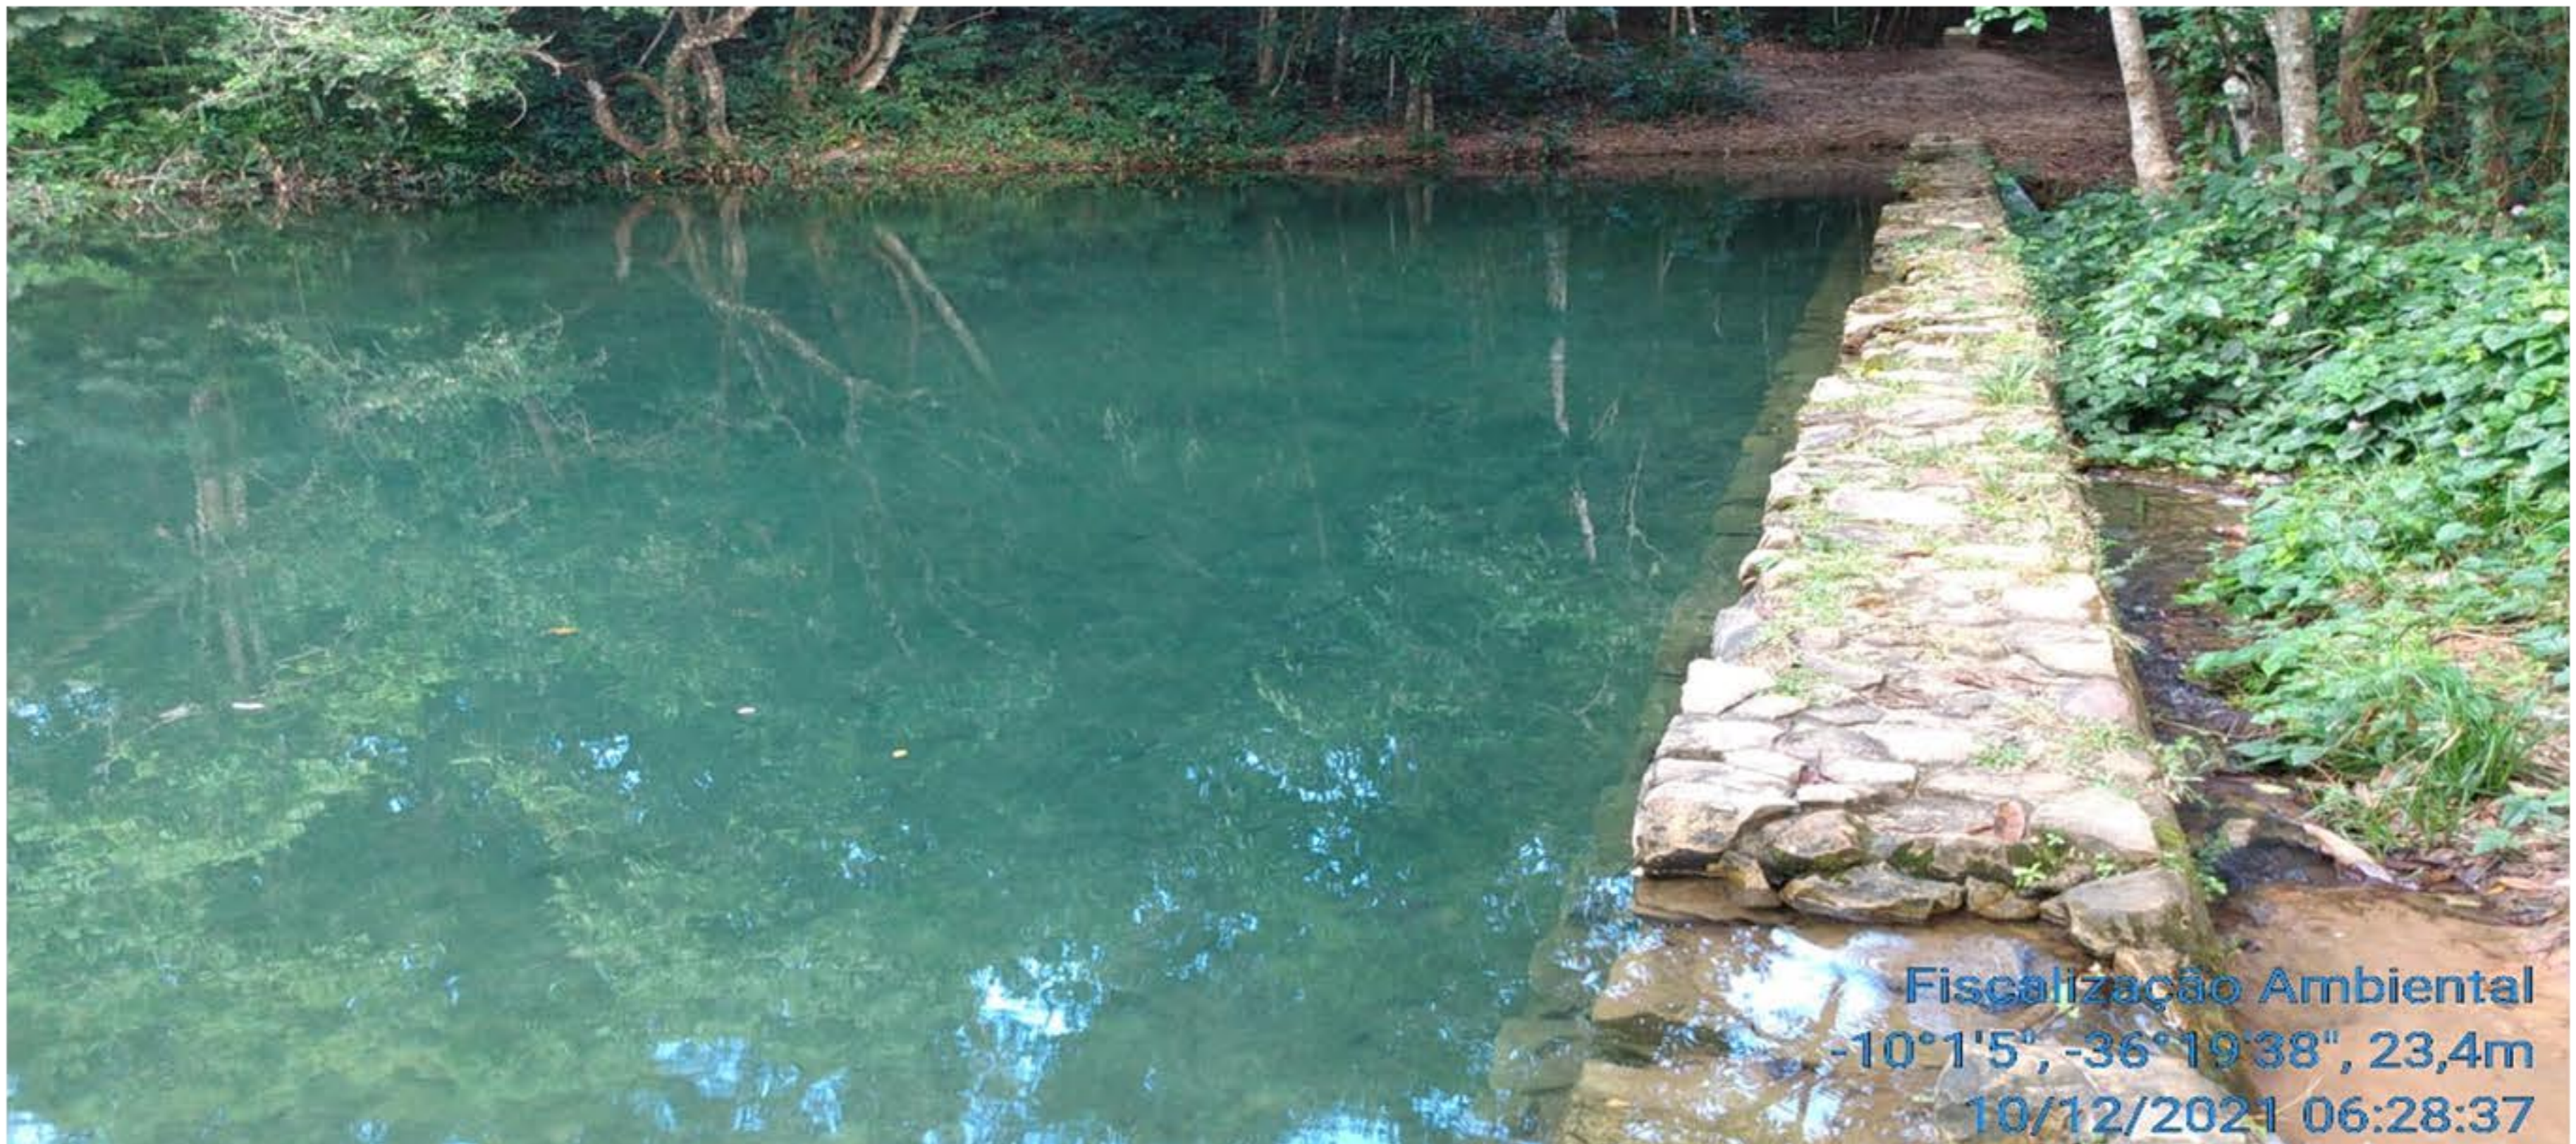
Nascente da Fazenda Gravatá de Baixo - Piscina Cachoeira (ID_06). A única nascente com grau de preservação ruim. Apesar da qualidade da água ter sido classificada como boa pelo IQA, do ponto de vista macroscópico, os parâmetros cor da água, lixo no entorno, material flutuante, usos por animal e antrópico, proteção do local e área de inserção tiveram as notas mais baixa pelo IIAN. Recomenda-se ações educativas e protetivas para este local, haja vista, relatos de ser um ambiente com visitas frequentes nos finais de semana.

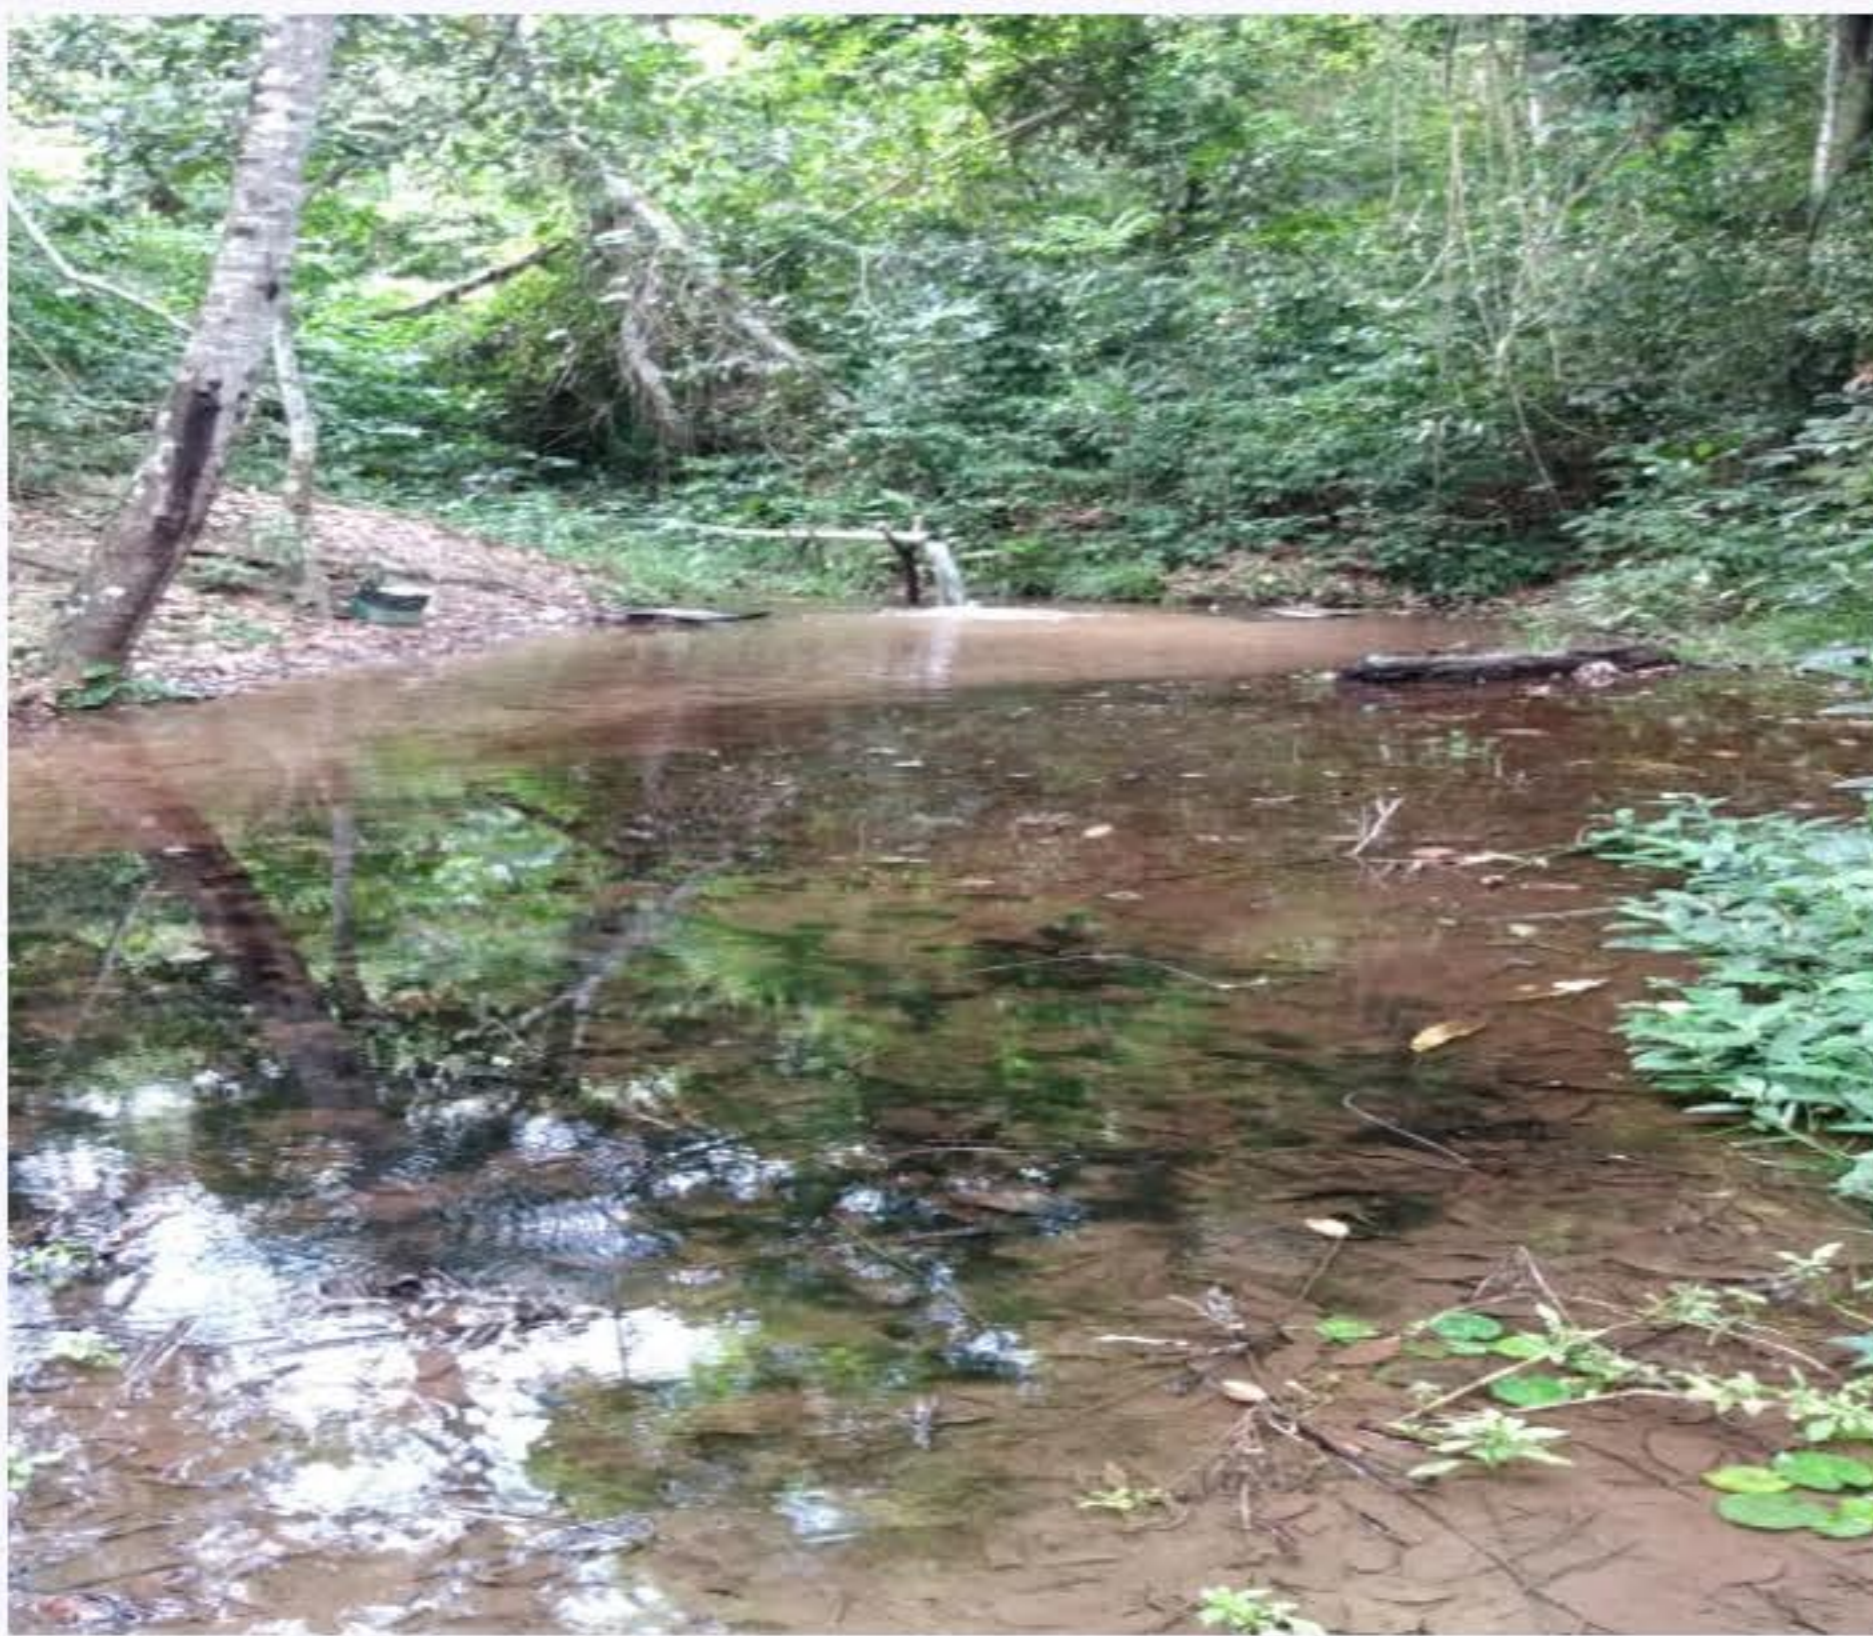
Nascente da Fazenda Gravatá de Baixo - Lavagem de Roupa (ID-07). Tanto na avaliação do IQA quanto no IIAN, esta nascente foi classificada como razoável. Apesar do a montante da avaliação (o exultório), este manancial tem usos antrópicos evidenciados pela presença de lixo e “jirau” para lavagem de roupa. Sugere-se que ações educativas e protetivas sejam adotadas para um uso mais sustentável do referido corpo hídrico.

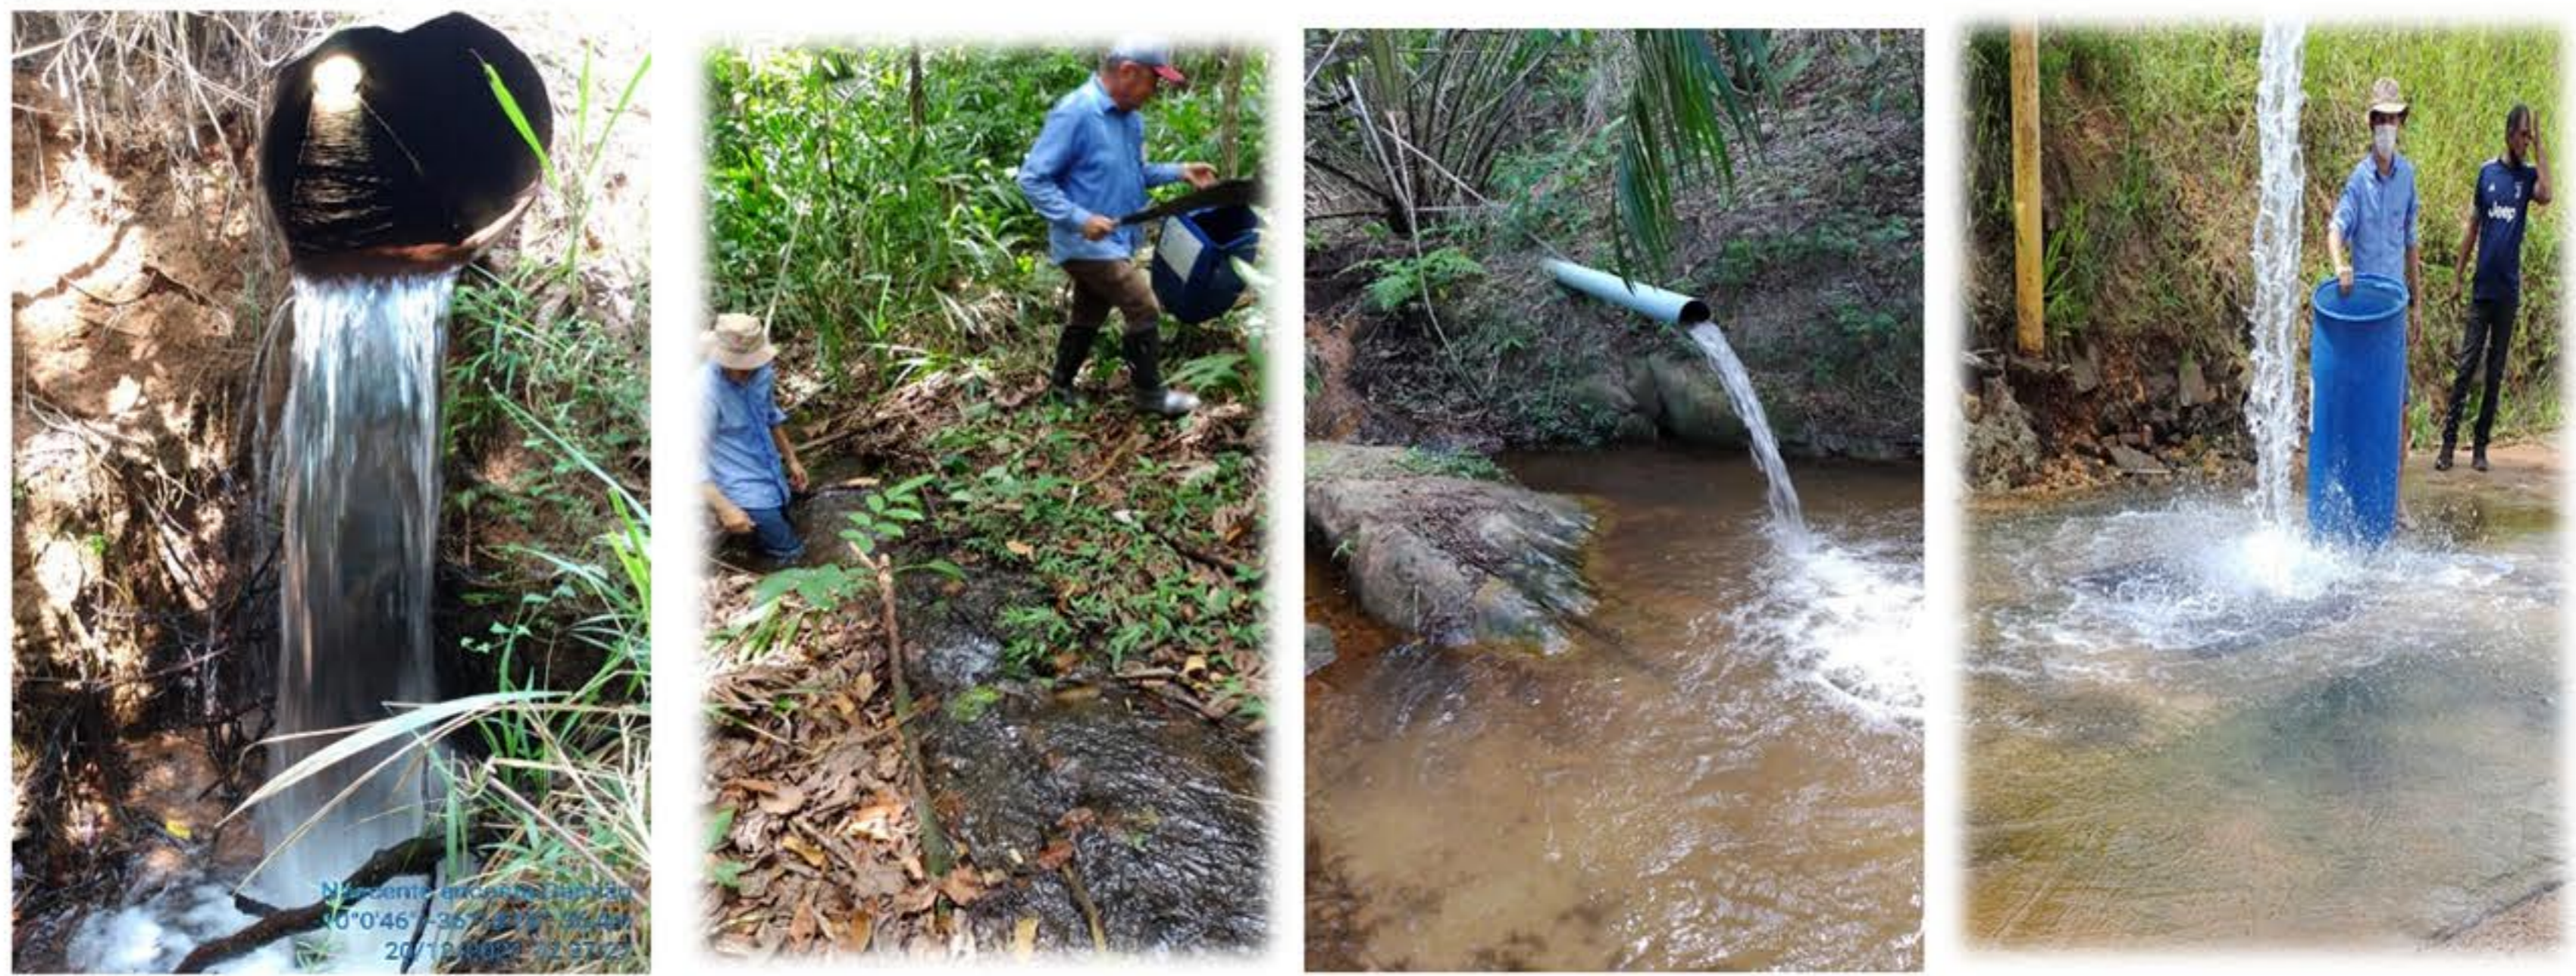
Nascentes (ID_08; ID_09; ID_10 e ID_13). Classificada simultaneamente pelo IIAN e IQA como boas.

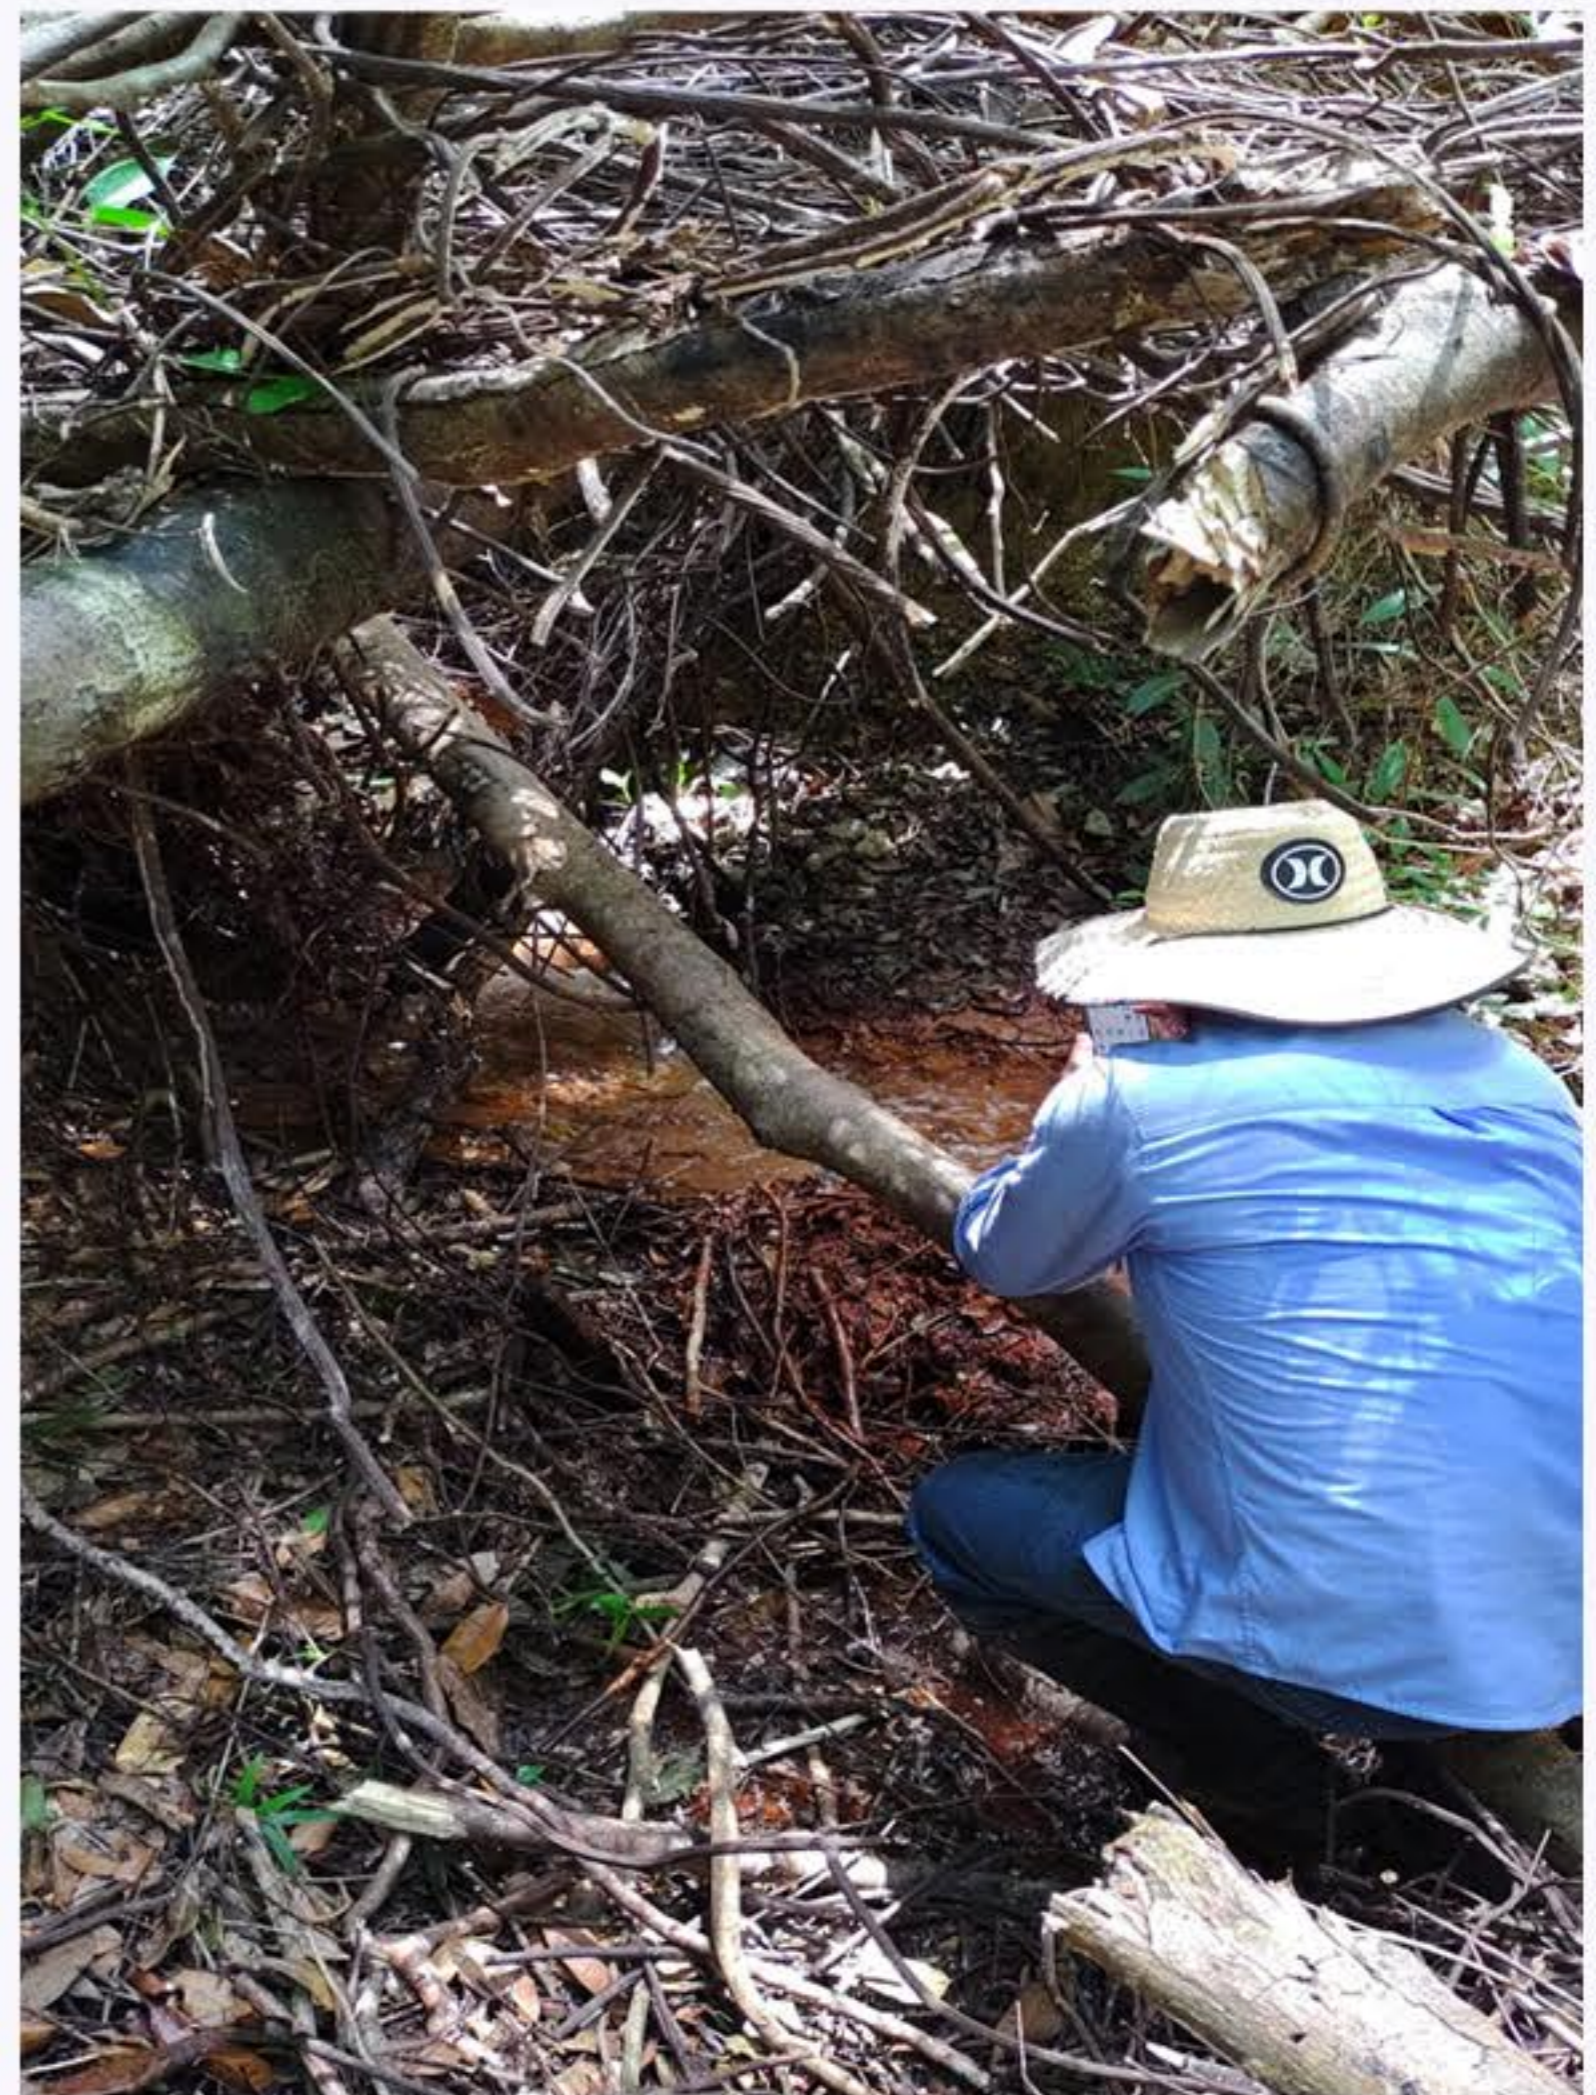
Nascente da Fazenda Riacho Seco - Barragem Francisco Alves (ID_14). Esta nascente está inserida em uma Unidade de Conservação denominada Reserva Particular do Patrimônio Natural - RPPN Riacho Seco. Pelo IIAN foi classificada com grau ótimo de preservação. Já pelo IQA, a qualidade de suas águas foi classificada como razoável. **No entanto, não representa uma condição de contaminação antrópica,** haja vista, que os parâmetros físico-químicos e microbiológicos analisados, apresentam conformidade, exceto o pH (4,81 ligeiramente ácido) apresentou resultado um pouco abaixo do recomendado pela Portaria nº 2.914 do Ministério da Saúde, que recomenda um pH na faixa de 6,5 a 8,8 para água potável, tolerando valores entre 6,0 e 9,0.

Mesmo estando fora da neutralidade, **os resultados são considerados normais para ambientes naturais, nos quais o pH varia entre 4 e 9.** Quando não existem fontes externas de poluição a montante, como efluentes industriais ou esgotos domésticos, o pH pode ser influenciado pelo tipo do solo (EMBRAPA, 2006; ALMEIDA et al., 2017)
