**CONTROLE DE QUALIDADE E RASTREABILIDADE DO CONCRETO DOSADO
EM CENTRAL: ESTUDO DE CASO EM EDIFICAÇÃO PÚBLICA NA CIDADE DE
PALMEIRA DOS ÍNDIOS, AL**

Trabalho de Conclusão de Curso, apresentado ao Curso de Graduação Engenharia Civil do Instituto Federal de Alagoas, *campus* Palmeira dos Índios, como requisito parcial para a obtenção do grau de bacharéis em Engenharia Civil.

O trabalho apresenta os resultados do controle tecnológico em uma obra de médio porte no município de Palmeira dos Índios, Alagoas, e teve como objetivo demonstrar a importância da utilização do controle de qualidade do concreto em edificações de médio porte. A metodologia utilizada foi quantitativa e qualitativa, baseada em levantamentos de dados de rastreabilidade de campo das concretagens e em ensaios de compressão realizados em laboratório. Fez-se uma análise de exigências partindo do princípio normativo regulamentado e das resistências requeridas previamente dimensionadas em projeto estrutural para uma aceitação ou rejeição dos lotes definidos, de forma a ser verificada a conformidade ou não conformidade de lotes de corpos de prova moldados *in loco* devidamente de acordo com as normas que os estabelece e

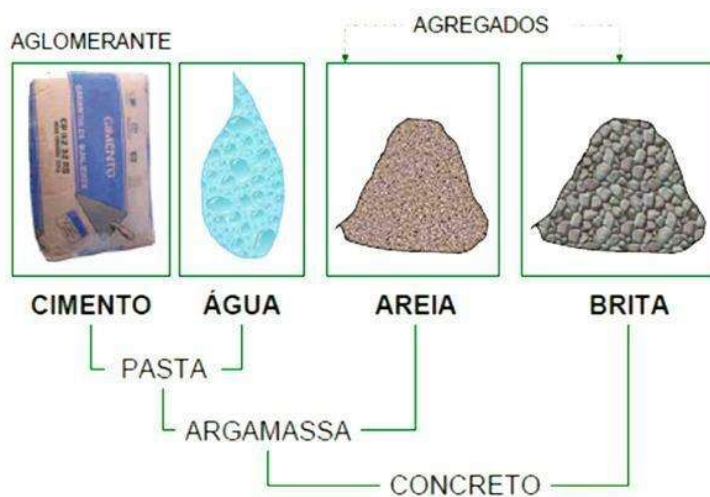
Figura 1 – O concreto

Conforme Bastos (2019, p. 11), com a adição e mistura de agregados graúdos como britas, agregados miúdos como areias, água com proporções calculadas e um aglomerante, o cimento, é criado o concreto, um material que tem resistência pré-determinada, como mostrado na Figura 1 abaixo.

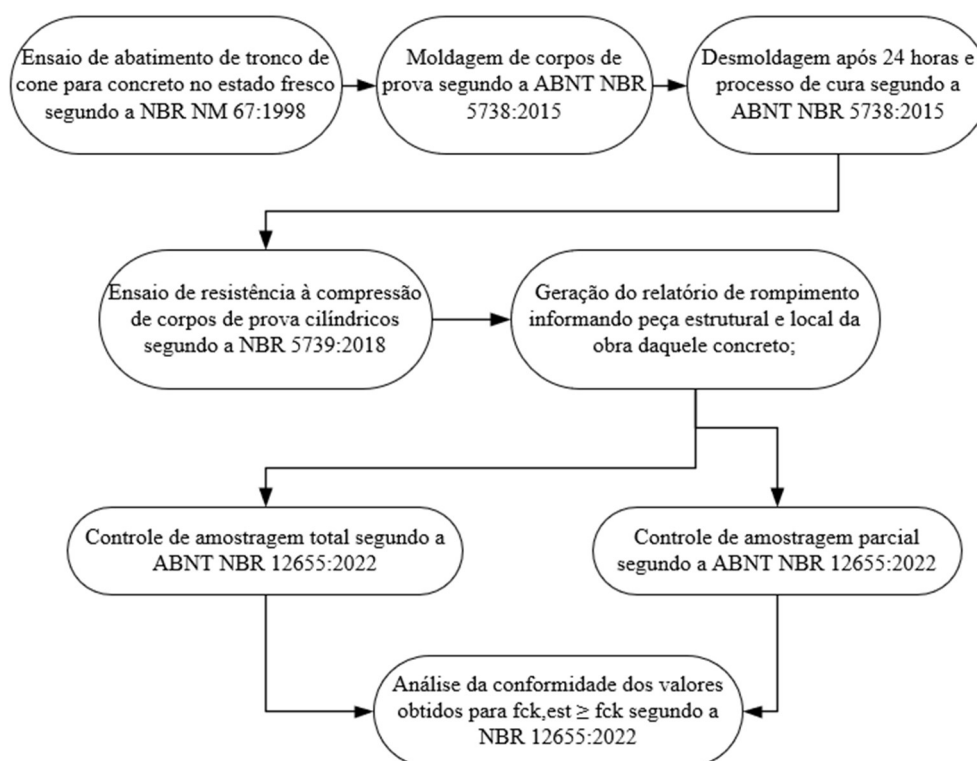
Figura 7 – Fluxograma de procedimentos

PROCEDIMENTO PARA ACEITAÇÃO E CONTROLE DE
QUALIDADE DE CONCRETO EM OBRA

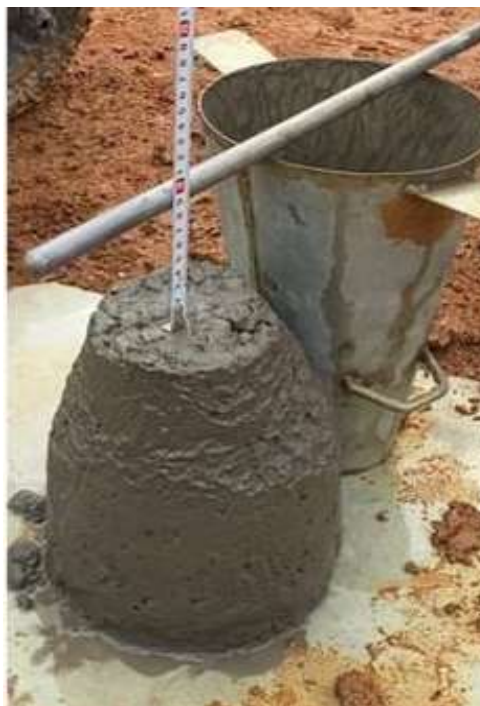
Figura 10 – Ensaio de abatimento de tronco de cone executado em canteiro de obra

O *slump test*, observado na Figura 10, é responsável pela determinação da consistência do concreto pelo abatimento do tronco de cone, conforme determina a NBR NM 67:1998, um colaborador designado pela construtora era responsável por realizar os testes a cada caminhão betoneira recebido em obra, sendo assim considerada a primeira conferência das propriedades do concreto. Dessa forma, é uma averiguação cabível ao responsável técnico da empresa onde ela atestaria a aceitação para recebimento ou não daquele caminhão.

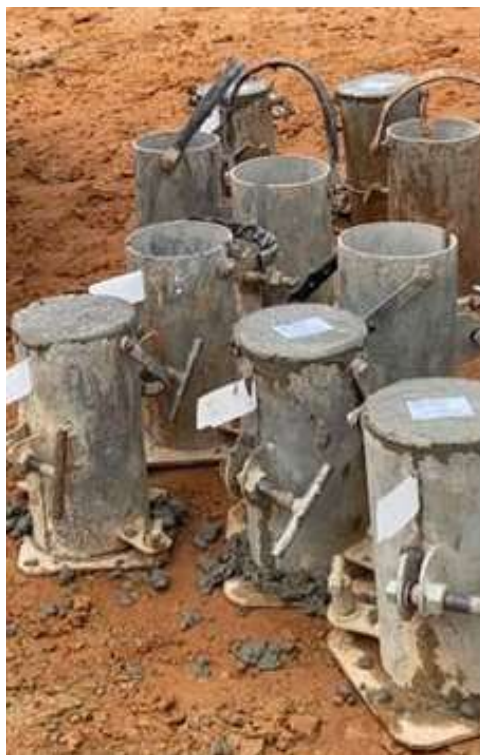
Figura 11 – Corpos de prova moldados e identificados

A moldagem dos corpos de prova mostrada na Figura 11 era conforme as diretrizes da norma ABNT NBR 5738:2015. Cada coleta era composta pela moldagem e identificação de 02 (dois) corpos de prova advindos de 01 (um) caminhão betoneira com quantidades de volume de concreto variadas de até 8 m³ que posteriormente passariam pelo processo de cura para assim, através do laboratório, obter os resultados de suas respectivas resistências aos 14 e 28 dias atestados por meio do ensaio de compressão de corpos de prova.

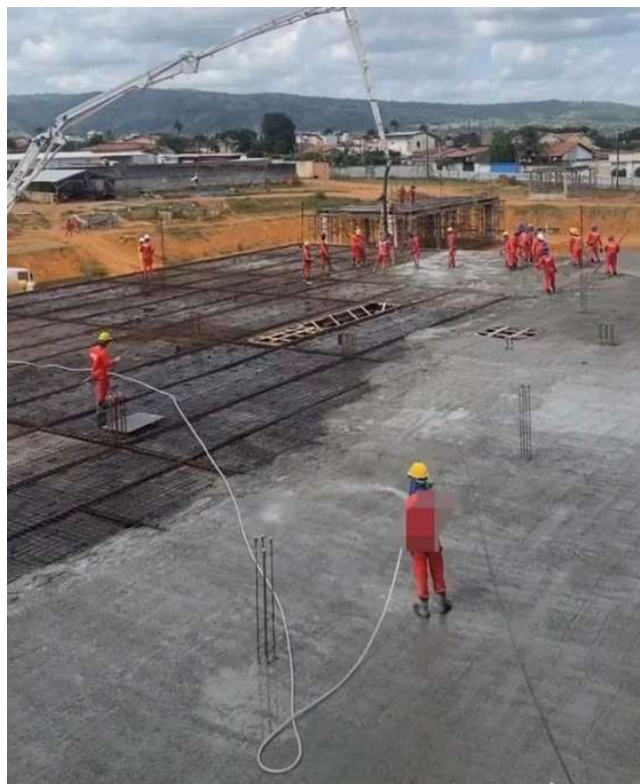
Figura 12 – Cura do concreto

No fim de cada concretagem, a estrutura passava pelo processo de cura, mostrado na Figura 12, onde o concreto é hidratado para evitar o surgimento de possíveis fissuras por retração, devido a evaporação de água durante o processo de endurecimento do concreto.

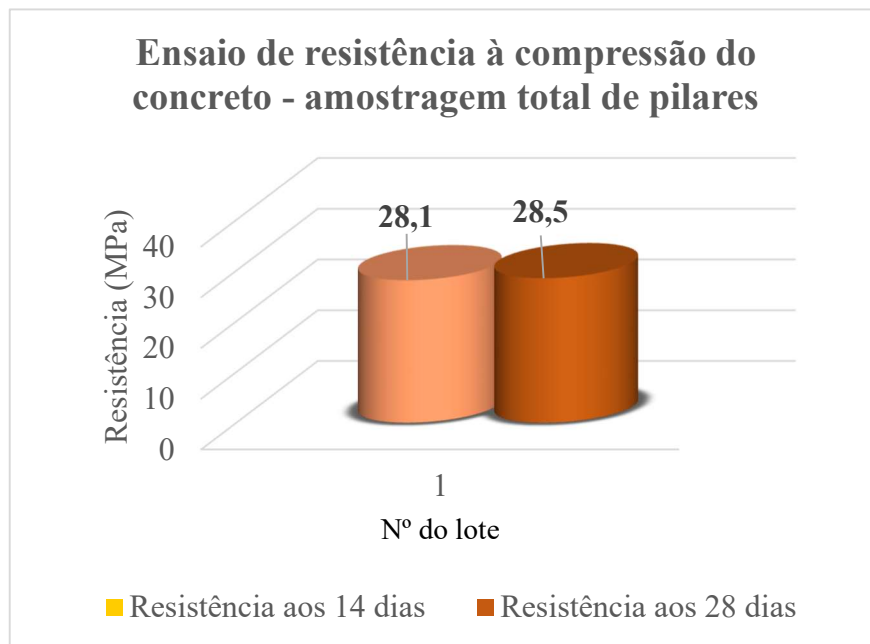
Gráfico 2 – Resultados do ensaio de resistência à compressão do concreto por amostragem total de pilares

É possível observar no Gráfico 2 a seguir que a resistência à compressão é inferior à resistência requerida, conforme confirmado pelos dados do Quadro 5. O valor de resistência registrado aos 14 dias de idade corresponde ao 28,1 MPa, que também apresenta pouca variação no resultado aos 28 dias. Embora a resistência de 28,5 MPa possa ser considerada razoável e esteja próxima dos 30 MPa exigidos pelo projeto, não alcançou a conformidade pela norma 12655 de 2022, isto posto, o lote tem de ser rejeitado.

Diante da reprovação do lote ensaiado, torna-se necessário investigar as possíveis causas que levaram à rejeição do concreto usinado, mesmo que preparado sob ótimas condições e controle de qualidade. A integridade do elemento estrutural é fundamental para o desempenho geral, portanto, as consequências da baixa resistência são inúmeras e prejudiciais para a vida útil da edificação e para a segurança dos seus usuários.

Ainda no tópico 2.2.1.3, mas também com menção no tópico 2.2.1.2, temos outro fator que pode ter contribuído para fazer com que o exemplar de pilares caso 1 não tenha obtido uma resistência ideal, que é o fator água/cimento (A/C). Ao passo em que é um facilitador na trabalhabilidade do concreto, esse fator também possui grande importância na resistência do mesmo. Uma mistura com excesso de água pode ter sido realizada, contribuindo assim para um concreto menos resistente e com maior tendência de retração depois de seco, o que proporciona um aumento de fissuras no elemento. A água ainda é um fator importante no processo de cura do concreto (tópico 2.3.3), onde, por meio de um processo de cura mal realizado, o corpo de prova reprovado no ensaio pode ter perdido água em excesso e dificultado sua obtenção de um endurecimento satisfatório.

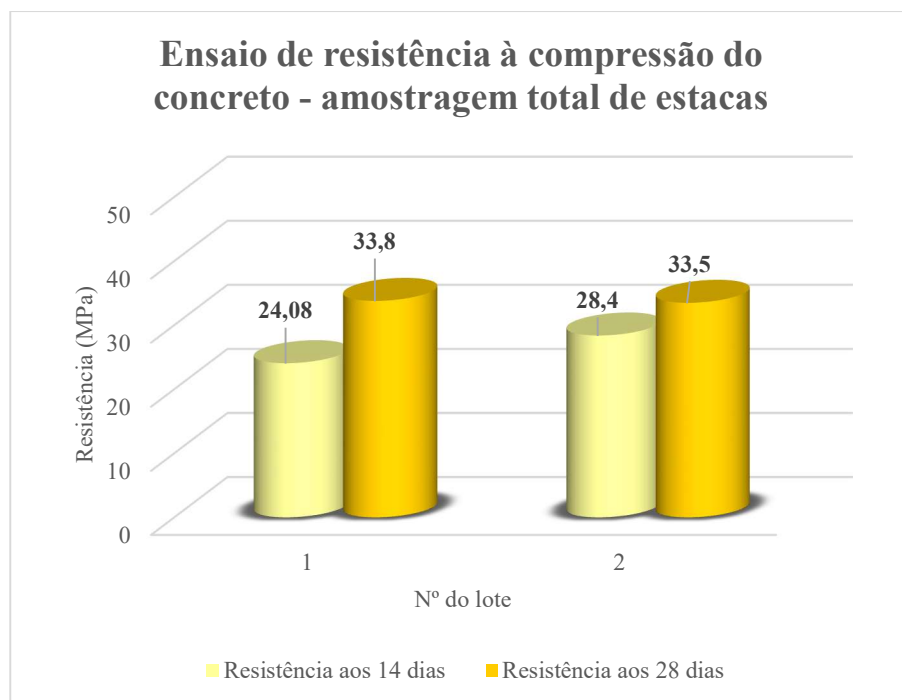
Gráfico 5 – Resultados do ensaio de resistência à compressão do concreto das estacas por amostragem total

É possível notar que, ao contrário dos elementos anteriores, as estacas analisadas possuem um fck requerido de 25 MPa. Os dois exemplares ensaiados por amostragem total evidenciam a conformidade com a resistência mínima solicitada. O Gráfico 5 ilustra por meio de barras as informações descritas no Quadro 8.

Ao visualizar o gráfico acima é possível notar que o menor valor de resistência aos 14 dias é de 24,8 MPa enquanto o maior valor é representado por 28,4 MPa. Já aos 28 dias temos o menor valor de resistência sendo 33,5 MPa e como maior valor o ensaio representado por 33,8 MPa. Tendo, portanto, ambos os exemplares superando a resistência solicitada de 25 MPa, estando então aceitos.
