**ANÁLISE DA QUALIDADE DA ÁGUA DA LAGUNA MANGUABA DO MUNICÍPIO
DE MARECHAL DEODORO-AL**

Trabalho de conclusão de curso, apresentado ao Curso de Graduação em Gestão Ambiental do Instituto Federal de Alagoas, campus Marechal Deodoro, como requisito parcial para a obtenção do grau de Tecnólogo em Gestão Ambiental.

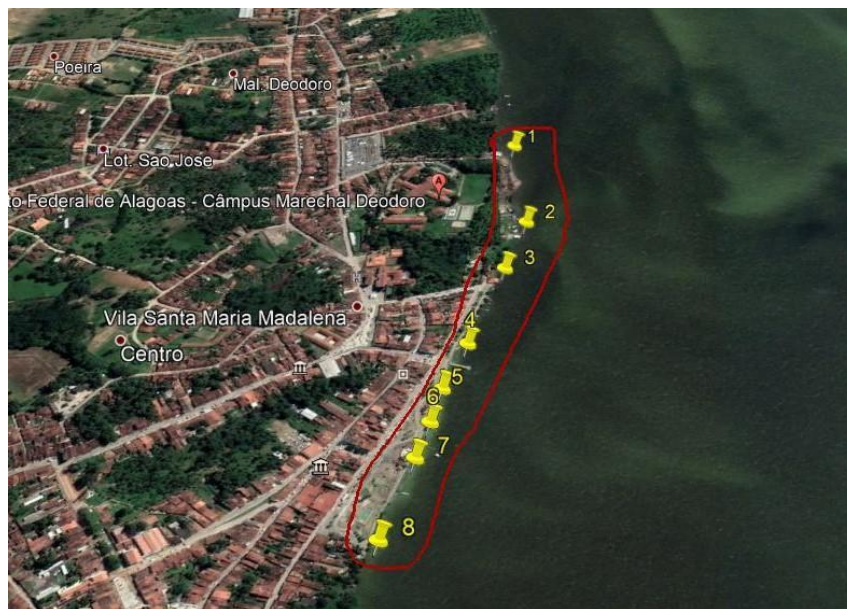
Figura 1 Local da área de estudo

O primeiro ponto escolhido para coleta e análise da água localiza-se no antigo beco da Anastácia, local que já foi vila de pescadores, atualmente conhecida como etapa 2 da orla lagunar. O segundo ponto, no local de despejo do córrego que passa pelo IFAL, vindo do bairro Poeira, na etapa 2 da Orla lagunar. O terceiro ponto está localizado entre a etapa 1 e 2 da orla, lagunar próximo ao esgoto do antigo restaurante 20V, atualmente desativado. O quarto ponto está localizado próximo ao “Cais da Lancha”, ponto de referência da cidade. O quinto ponto está localizado próximo à

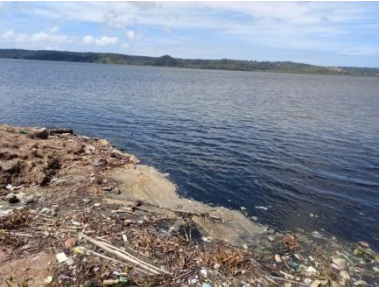
<p>Margeado pelo antigo beco da Anastácia</p>	<p>09°43'41.2"</p>	<p>35°56'20.4"</p>
<p>PONTO 2:</p>

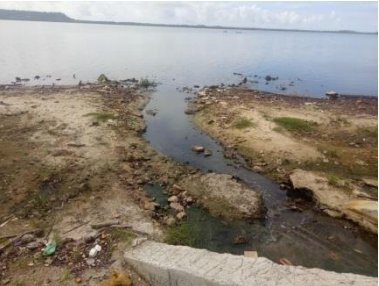
<p>Margeado pelo córrego vindo bairro poeiras passando por dentro do IFAL, despejando na laguna</p>	<p>09°42'51.4"</p>	<p>35°53'30.0"</p>

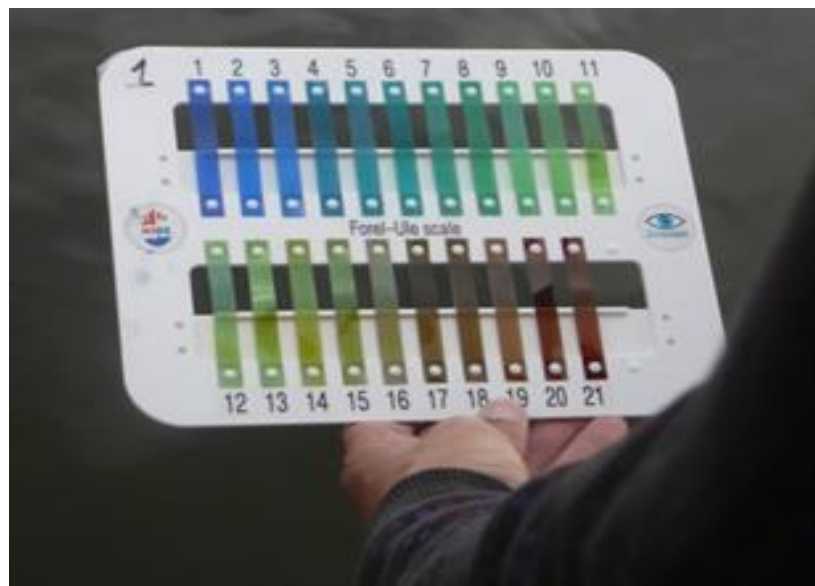
Figura 2 Imagem com tabela de cores de Forel-Ule

Para medir o parâmetro Cor utilizamos o Disco de Secchi em conjunto com a tabela de observação direta de coloração Forel-Ule variando de 1 a 21.

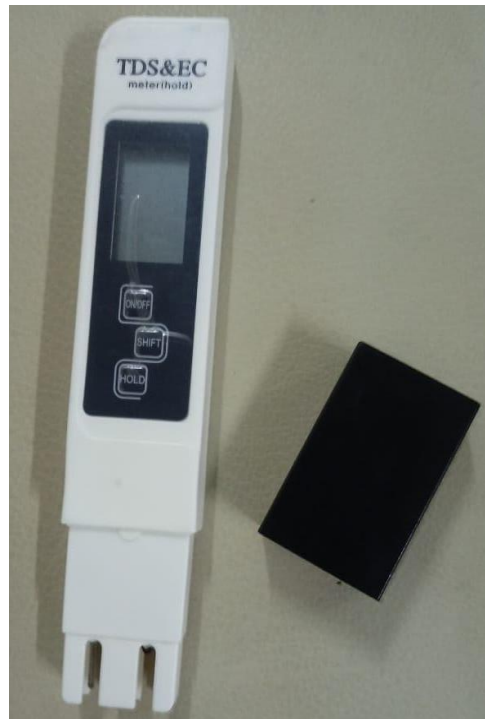
Figura 5 Medidor de TDS e EC portátil

Para medir a condutividade elétrica EC (Electrical Conductivity) utilizamos o dispositivo portátil. TDS Meter, Jinan Huiquan Electric Co.,Ltda. Este medidor possui eletrodos de platina e mede a condutividade elétrica em $\mu\text{S}/\text{cm}$. Este aparelho medidor, quando em contato com a água, monitora a quantidade de corrente elétrica que passa entre os eletrodos e identifica íons carregados em movimento.

Para medir o TDS- (Total Dissolvido Solids), foi utilizado o dispositivo portátil TDS Meter, Jinan Huiquan Electric Co. Ltda. Este medidor possui eletrodos de platina, quando em contato com a água das respectivas amostras, calcula a quantidade de sólidos dissolvidos, mostra os valores em 0-9990 ppm (partículas por milhão) com Resolução de $\pm 2\%$ para a leitura através da condutividade elétrica.

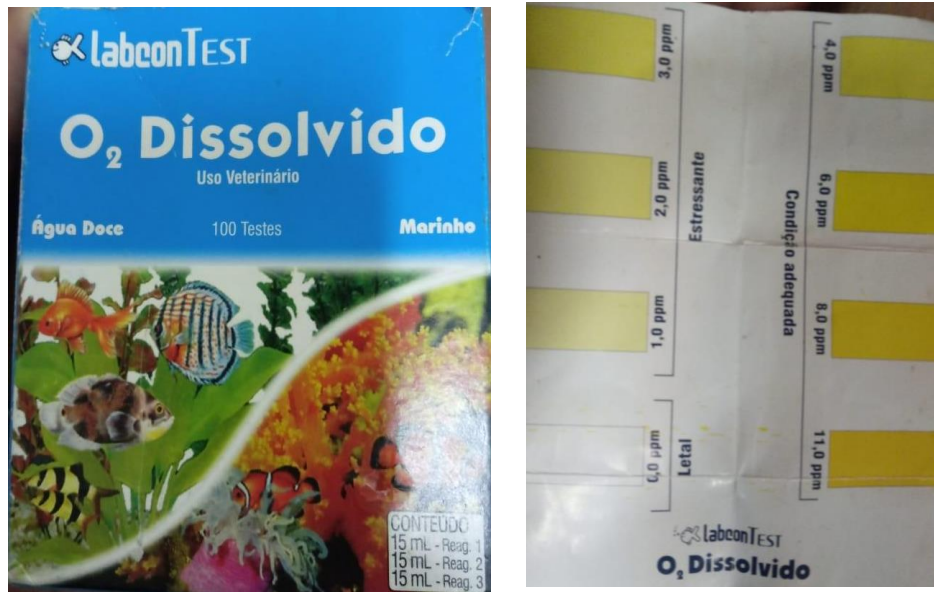
Figura 6 Teste de Oxigenio Dissolvido

Para medir o oxigênio dissolvido (OD) utilizamos LABCONTEST da marca Alcon Pet. Teste feito através de 3 reagentes:

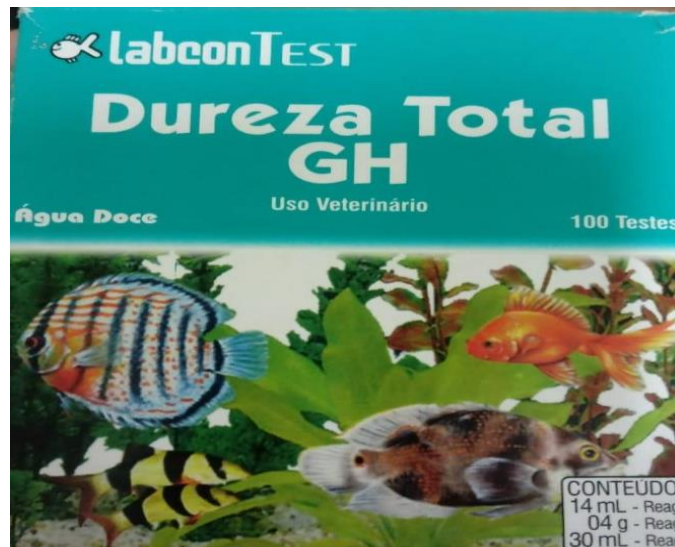
Figura 7 Teste de DUREZA TOTAL da água

Para medir a Dureza total (GH) utilizamos LABCONTEST da marca Alcon Pet. Teste feito através de 3 reagentes: Solução Reagente 1 de EDTA, cloreto de magnésio, cloreto de amônio, hidróxido de amônio, água destilada; solução Reagente 2 com Negro de eriocromo T, cloreto de sódio; solução Reagente 3 com EDTA, água destilada.

Em seguida pingou-se gota a gota a solução reagente 3, contando o número de gotas e agitando após cada gota adicionada. Ao ocorrer a viragem para a cor azul anota-se o número de gotas utilizadas, através do número de gotas dessa solução sabe-se a condição de dureza da água. Teste feito na amostra de cada ponto para saber a quantidade de dureza total encontrada na água das amostras, este teste expressa em equivalentes de CaCO_3 (mg / litro ou ppm) ou em Grau Alemão ($^{\circ}\text{dH}$).

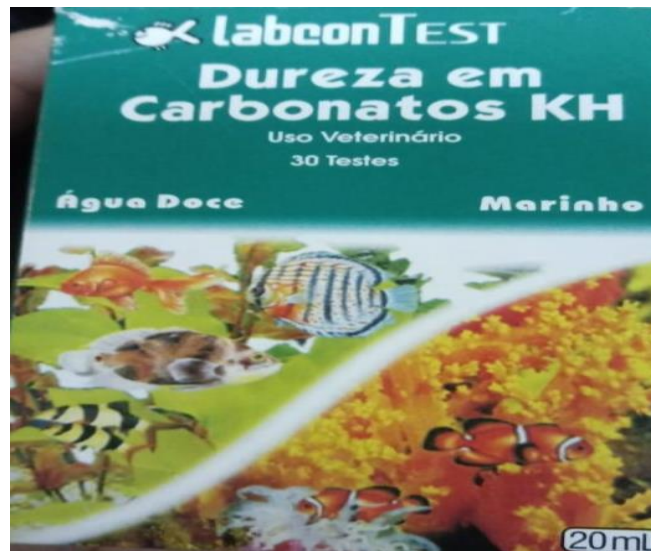
Figura 8 Teste da DUREZA DE CARBONATOS (KH)

Para medir a Dureza de Carbonatos (KH) utilizamos LABCONTEST da marca Alcon Pet. Teste feito através de 1 reagente: Verde de bromocresol, vermelho de metila, álcool etílico, ácido clorídrico, água destilada.

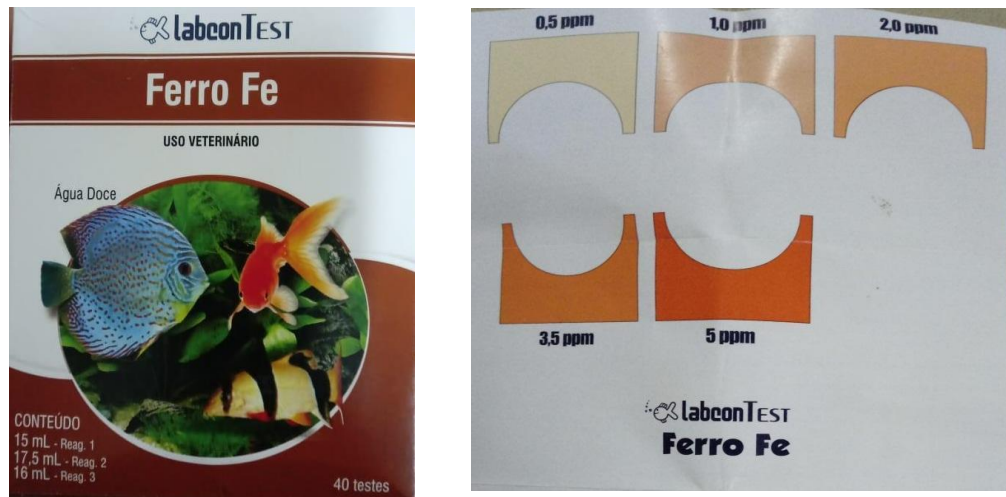
Figura 9 Teste de Ferro

Para medir o Ferro (Fe) utilizamos LABCONTEST da marca Alcon Pet. Teste feito através de 3 reagentes:

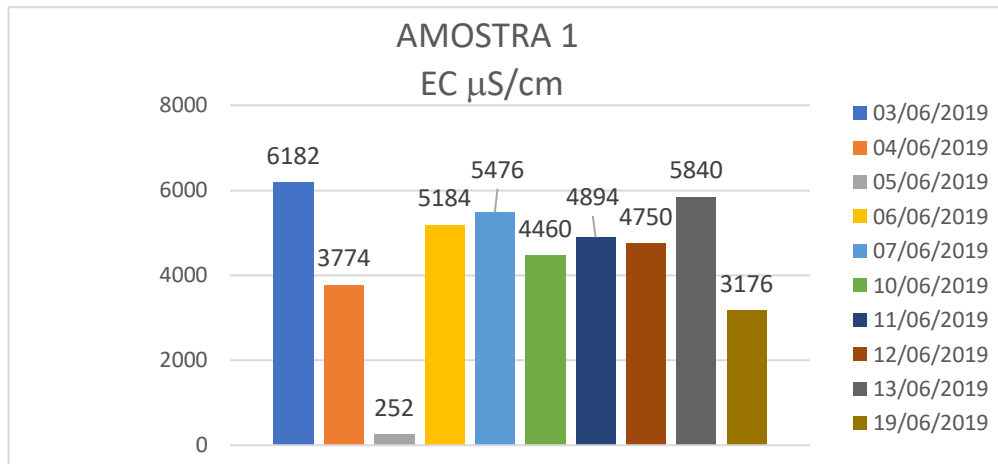
Gráfico 2 Condutividade elétrica (EC) da amostra 1

O gráfico acima nos mostra que houve variação de condutividade elétrica, entre 252 e 6182, na maioria dos dias os índices de condutividade deram bem altos, com destaque para o dia 03/06/2019 com valor 6182 $\mu\text{S}/\text{cm}$, apenas no dia 05/06/2019 a condutividade estava baixa, dois fatores podem ter ocasionado isso, a acidez do pH 6,7 e a alta temperatura 31.2.

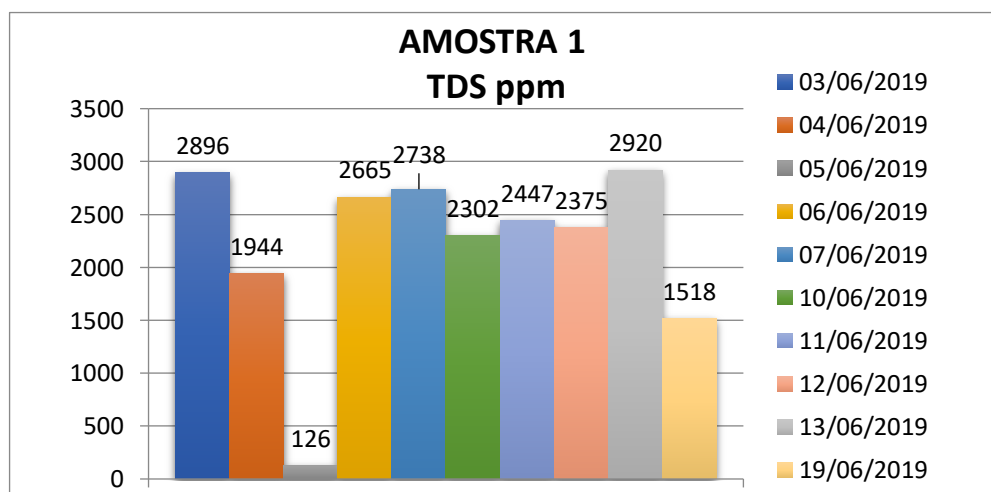
Gráfico 3 SÓLIDOS TOTAIS DISSOLVIDOS (TDS) da amostra 1

O gráfico acima nos mostra que na amostra 1 o teste indica a que há grandes quantidades de Sólidos Totais Dissolvidos na água, e apenas no dia 05/06/2019 esse valor estava baixo.

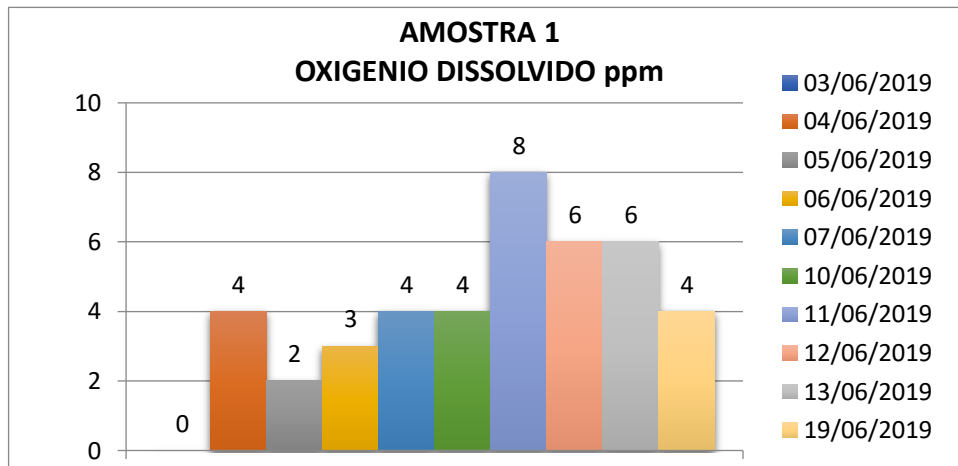
Gráfico 4 Oxigênio Dissolvido (OD) amostra 1

O gráfico acima nos mostra que a oxigenação dissolvida na água coletada nos 10 dias da amostra 1, variou de 2 a 8ppm, estando em condições adequadas 8 dias e apenas 2 dias em condições estressantes, ou seja, de baixa oxigenação nos dias 05/06/2019 e 06/06/2019

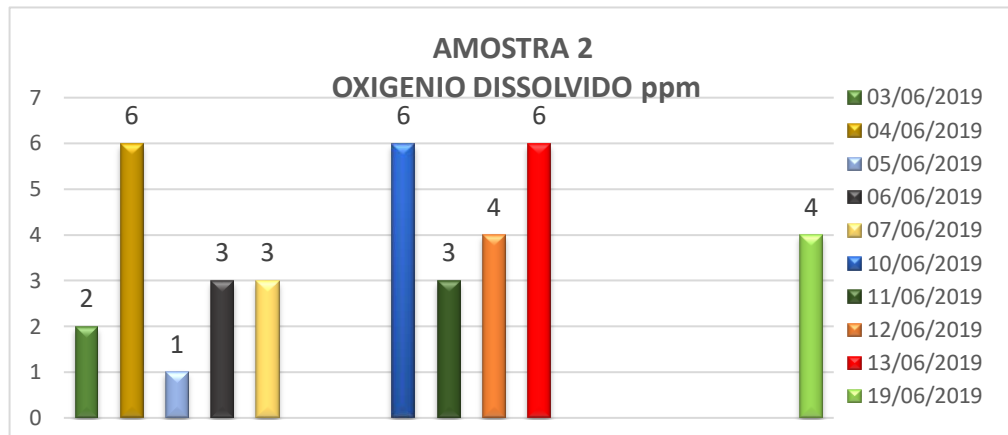
Gráfico 14 Oxigênio Dissolvido (O.D) da Amostra 2

O gráfico acima pode-se ver que houve variação de 2,0 ppm a 6,0 ppm, sendo alternados de condições adequada para condições estressantes. Sendo o dia mais crítico no dia 05/06/2019, onde houve uma oxigenação muito baixa 1,0 ppm e muito estressante para os seres vivos desse ecossistema.

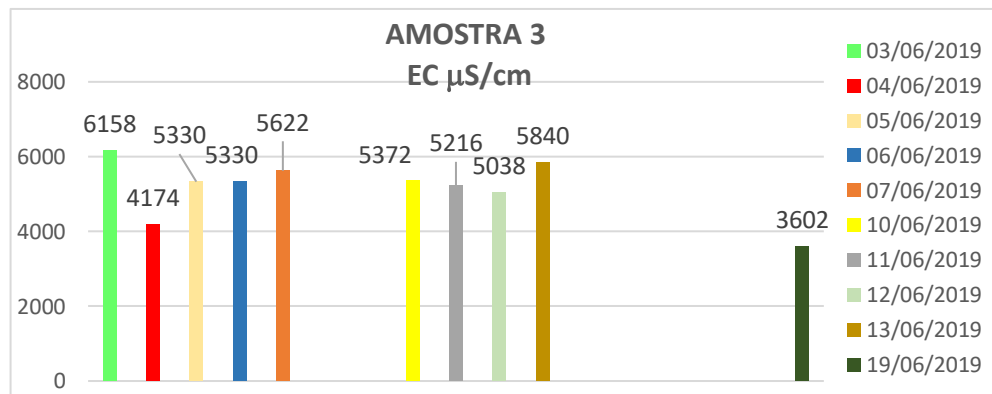
Gráfico 21 Condutividade Elétrica da Água Amostra 3

O gráfico acima nos mostra que a amostra 3 do gráfico 21 acima nos mostra altos índices de condutividade elétrica na água, variando de 6158 a 3602, o menor índice ocorreu no dia 19/06/2019, com 3602, mais ainda não é considerado um valor baixo, pode ocorrer devido a temperatura e a efluentes contaminantes.

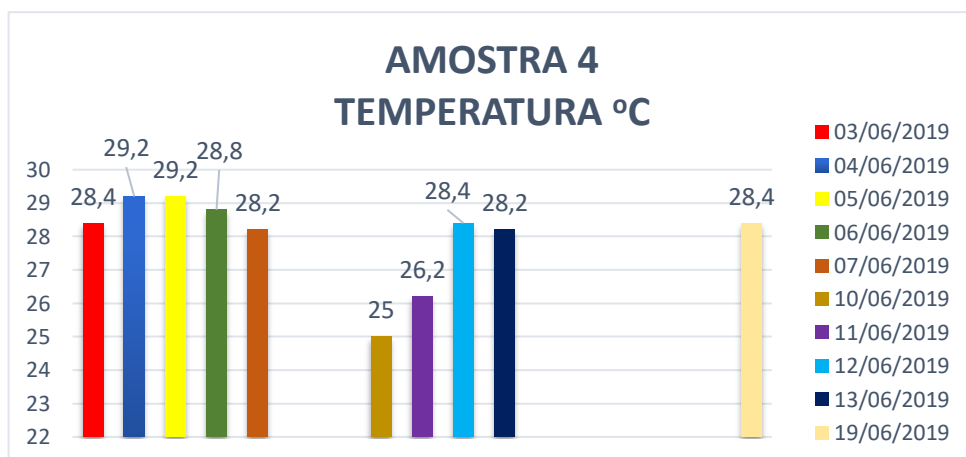
Gráfico 35 : TEMPERATURA DA ÁGUA DA AMOSTRA 4

O gráfico acima nos mostra que a temperatura da água na amostra 4, variou de 25 a 29,2, sendo o dia 10/06/2019 menos ensolarado e os dias mais ensolarados foram dia 04/06/2019 e 05/06/2019

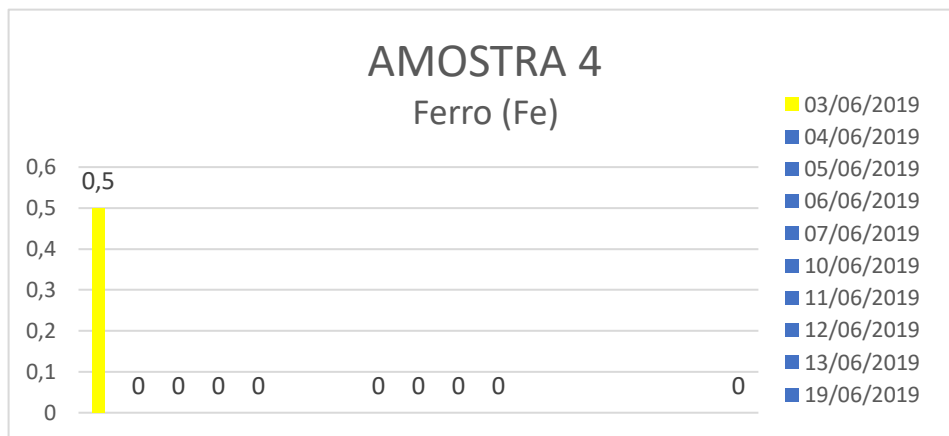
Gráfico 37 FERRO (Fe) DA AMOSTRA 4

O gráfico acima nos mostra que o Ferro da amostra 4, variou apenas no dia 03/06/2019 indicando 0,5 de presença do ferro na água, nos demais dias o resultado deu 0.

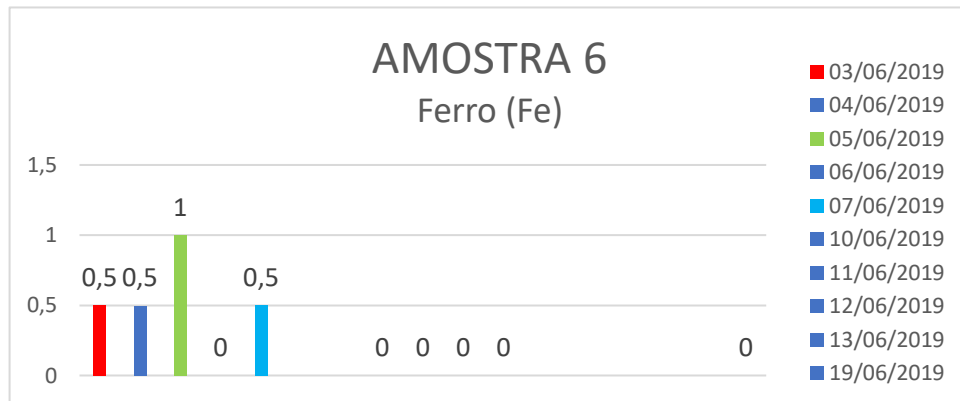
Gráfico 56 FERRO Fe NA ÁGUA DA AMOSTRA 6

O gráfico acima nos mostra que o Ferro, variou de 0,5 a 1,0 ppm, sendo maior dia de presença de ferro no dia 05/06/2019 nos demais dias a presença de Ferro foi considerada zero.

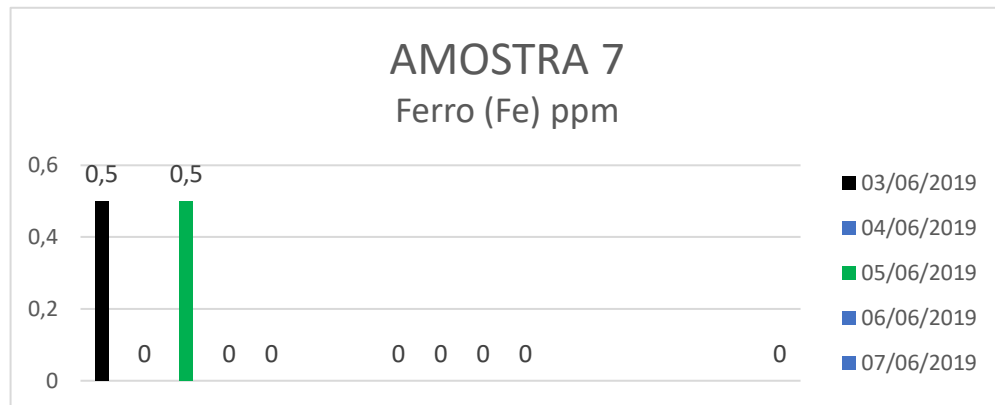
Gráfico 66 FERRO NA ÁGUA DA AMOSTRA 7

O gráfico acima nos mostra que o ferro da amostra 7, variou 0,5ppm a zero havendo a presença de Ferro apenas em dois dias no dia 03/06 e no dia 05/06/19, pois nos demais dias, não houve presença de Ferro.
