**INSTITUTO FEDERAL DE ALAGOAS
CAMPUS PENEDO
CURSO TÉCNICO EM MEIO AMBIENTE**

**PROLIFERAÇÃO DA PLANTA AQUÁTICA BARONESA NO RIO SÃO
FRANCISCO**

Trabalho de conclusão de curso apresentado ao Curso Técnico de Nível Médio em Meio Ambiente do Instituto Federal de Alagoas, *Campus* Penedo, como requisito parcial para a obtenção do grau de Técnico em Meio Ambiente.

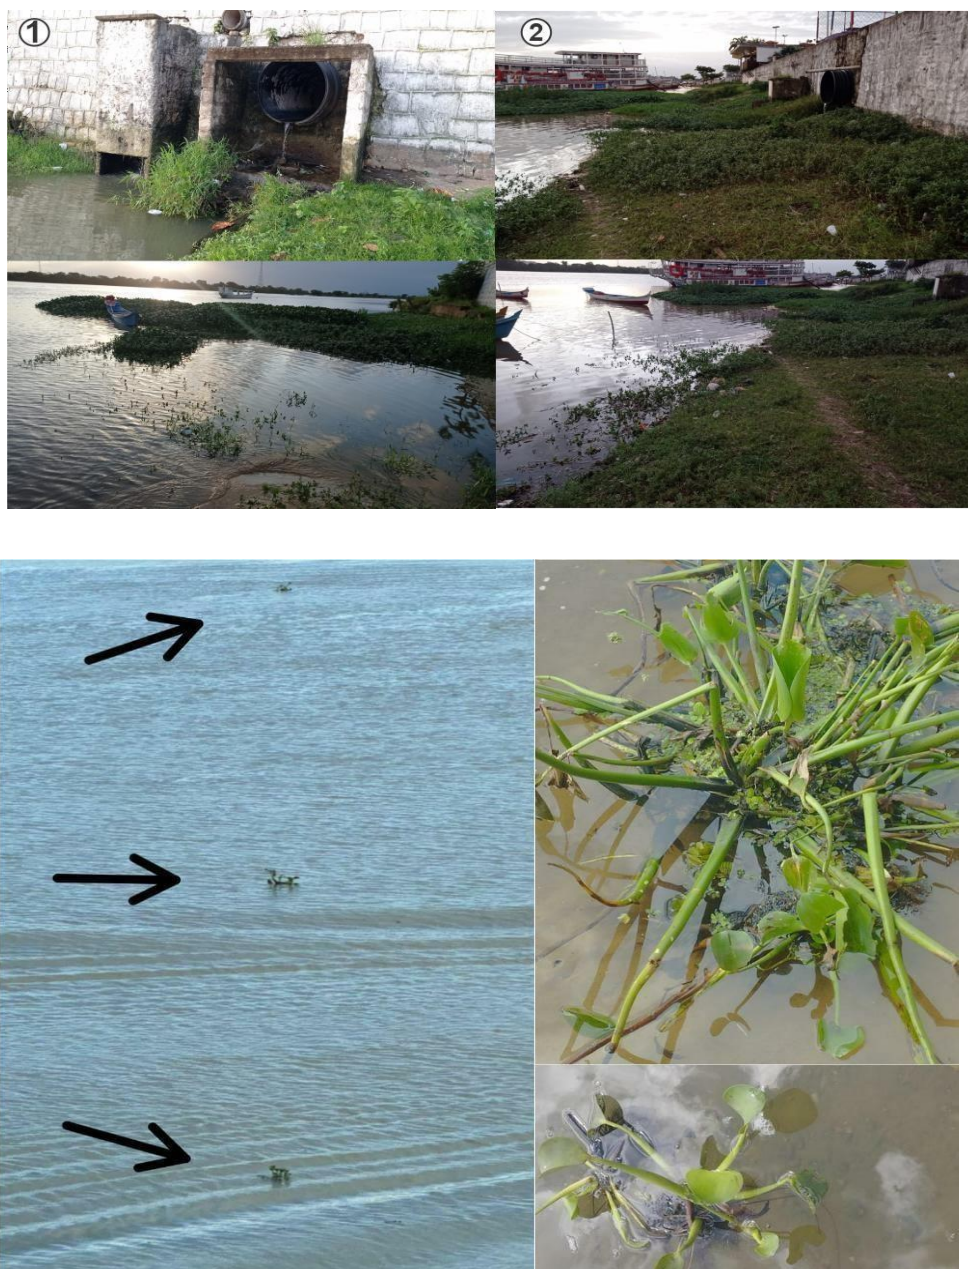
Figura 3. Despejo de efluentes no rio são francisco.

Através de Lima (2019) e durante a execução do trabalho foi possível reconhecer que as macrófitas buscam se localizar e fixar-se principalmente nas margens dos rios se estendendo para dentro do rio. Tal fator ocorre devido a elevação da quantidade de nutrientes presentes da água próximo à jusante, locais onde há o descarte de resíduos das áreas urbanas, destacados na Figura 3.

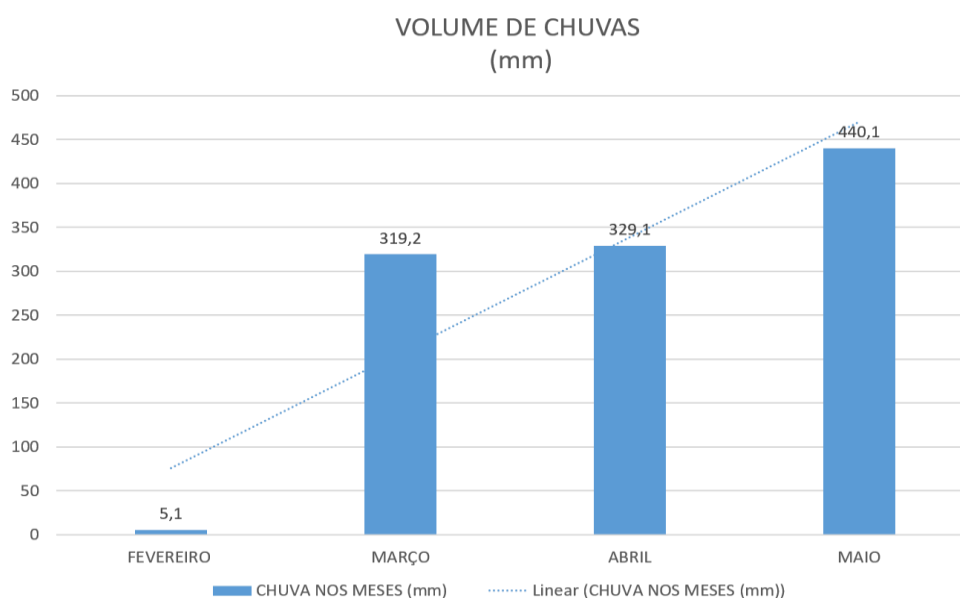
Gráfico 1. Volume de chuvas em mm no período de fevereiro a maio de 2022.

No Gráfico 1 é apresentado os dados pluviométricos durante período de análise.

Durante a realização deste estudo, identificamos uma relação intrigante entre o volume de chuvas e a manifestação da macrófita. Baseando-nos no Gráfico 1, que apresenta os dados pluviométricos de fevereiro a maio de 2022, podemos observar uma tendência significativa. A maior parte dos meses mostrou uma linearidade na quantidade de chuvas, com exceção de março, quando ocorreu um notável aumento no volume pluviométrico. O aumento das chuvas, notadamente em março, pareceu coincidir com um aumento na cobertura da área ocupada pela baronesa nos meses subsequentes. Essa observação levanta a hipótese de que as chuvas podem estar diretamente relacionadas à proliferação da macrófita.

Para investigar essa relação, analisamos mais detalhadamente a presença da macrófita nos meses em questão. No primeiro mês do estudo, fevereiro, observamos uma presença limitada da macrófita, com uma extensão moderada. Entretanto, nos dois meses seguintes, março e abril, quando as chuvas aumentaram

significativamente, notamos uma expansão notável da macrófita nas margens do rio e em direção ao interior do rio. A presença continuou a ser significativa em maio.

Nossas observações indicam que as chuvas desempenham um papel significativo no aparecimento da macrófita no local de estudo. O aumento das chuvas, particularmente em março, está associado ao aumento na extensão da macrófita nos meses seguintes. Esses resultados reforçam a importância do monitoramento das condições climáticas e hidrológicas para compreender e gerenciar a presença da macrófita, uma vez que essa planta pode afetar a qualidade da água e impactar diretamente a vida das comunidades ribeirinhas, bem como as atividades de navegação e pesca.
